**TNO-rapport**

**034-DTM-2009-02966**

Sloterhof, Amsterdam: Bouwhistorie,  
bouwtechnologie, bouwfysica en algehele  
bouwkundige staat

| Datum | 22 november 2009 |

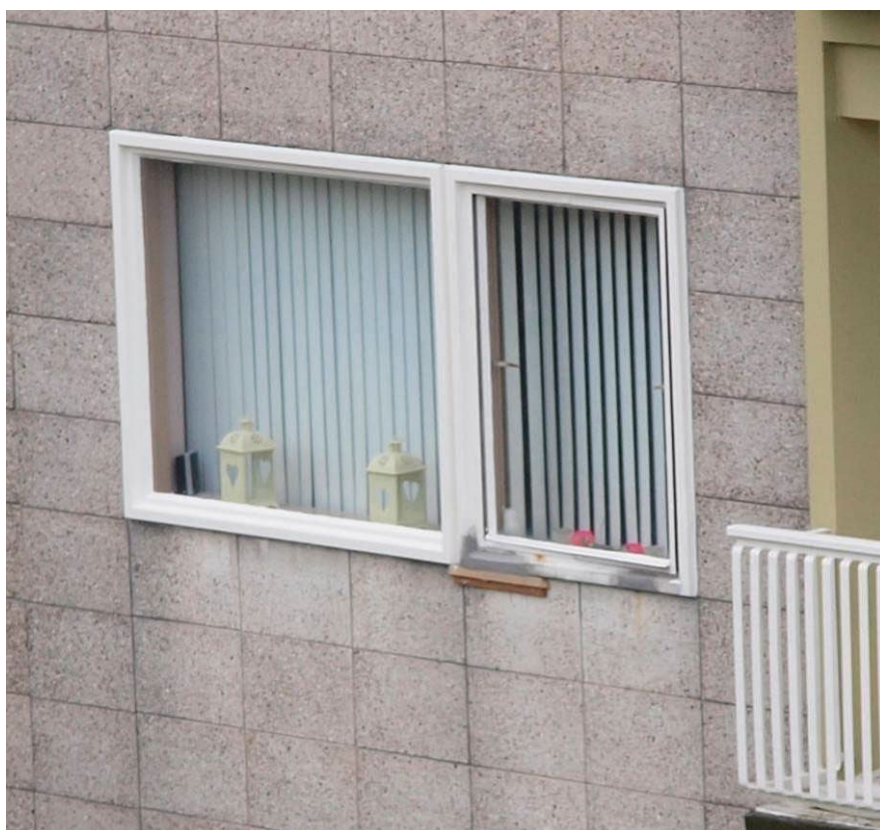
Fig. 2.83. De betonnen kaders rond de ramen zijn kwetsbaar en worden hersteld in 2009.

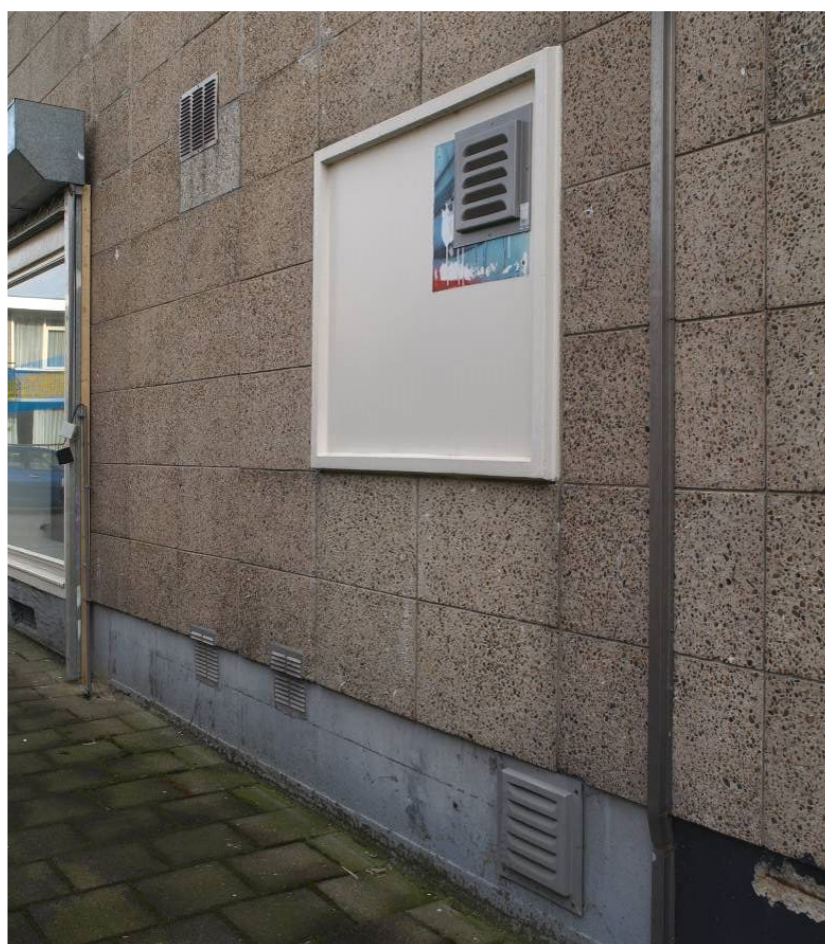
Fig. 2.85. Het eigen domein en het gebruik hebben geleid tot eigenwijze en onzorgvuldige aanpassingen.

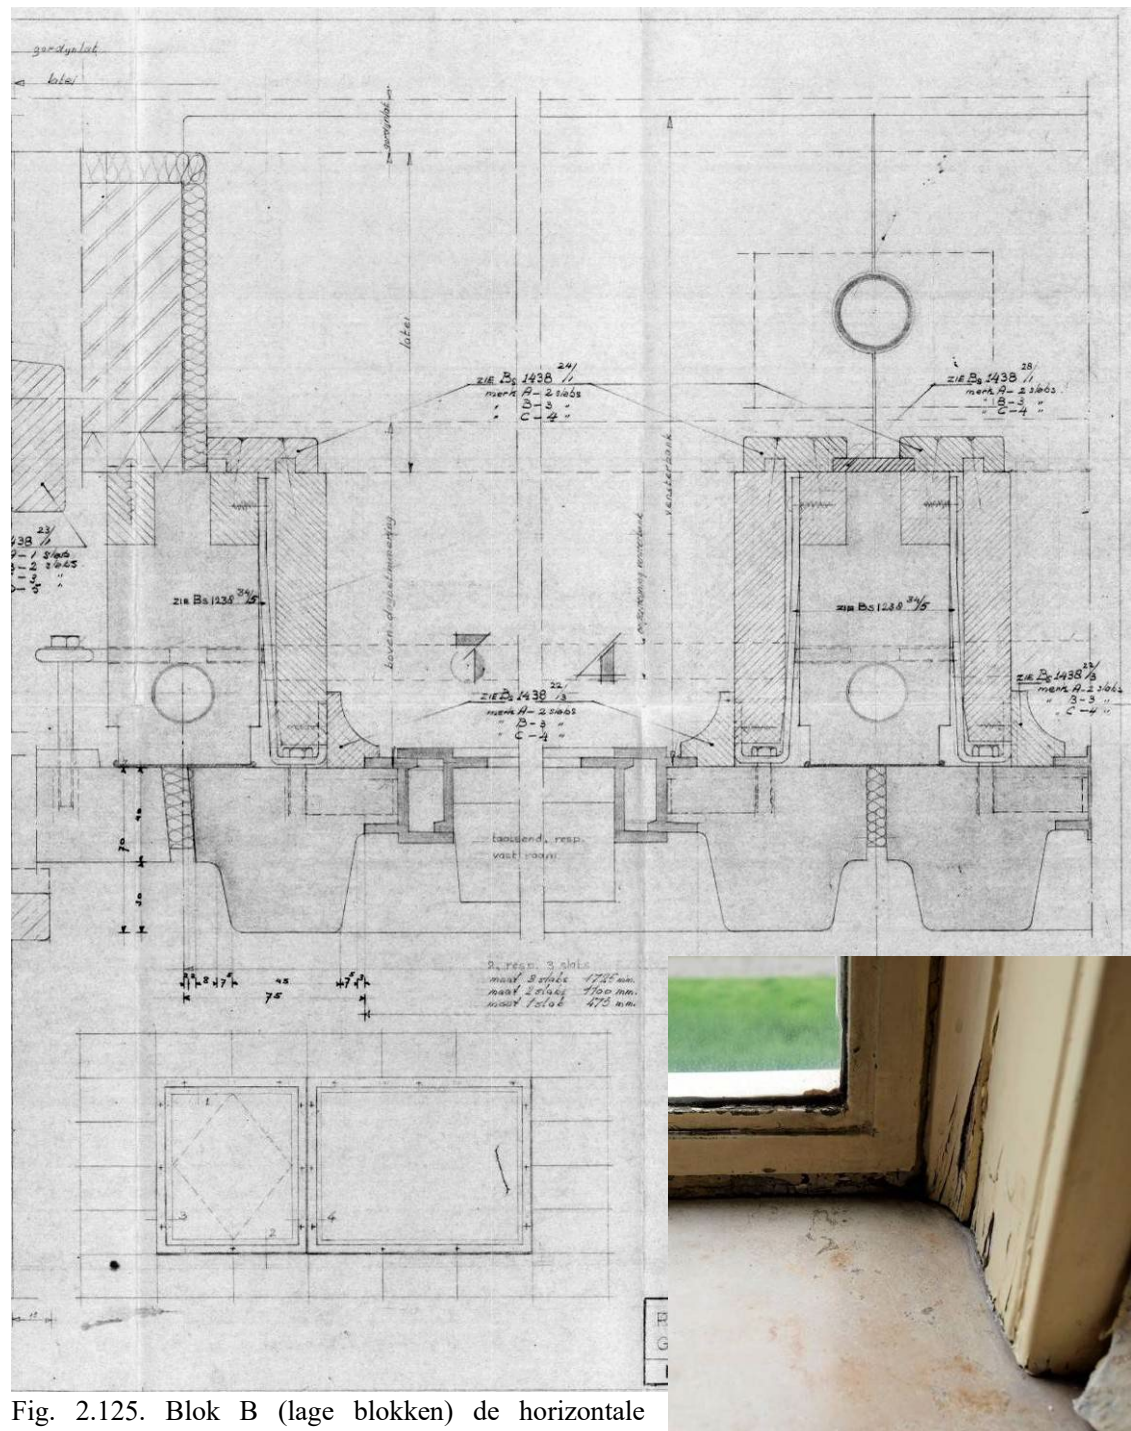
Fig. 2.125. Blok B (lage blokken) de horizontale doorsneden over de kozijnen, augustus 1956 (Bowoto 4839-01). De inzet toont een onderhoek in 2009, waar vocht het hout heeft aangetast. De stalen kozijnen en ramen zijn weinig aangetast door roest.

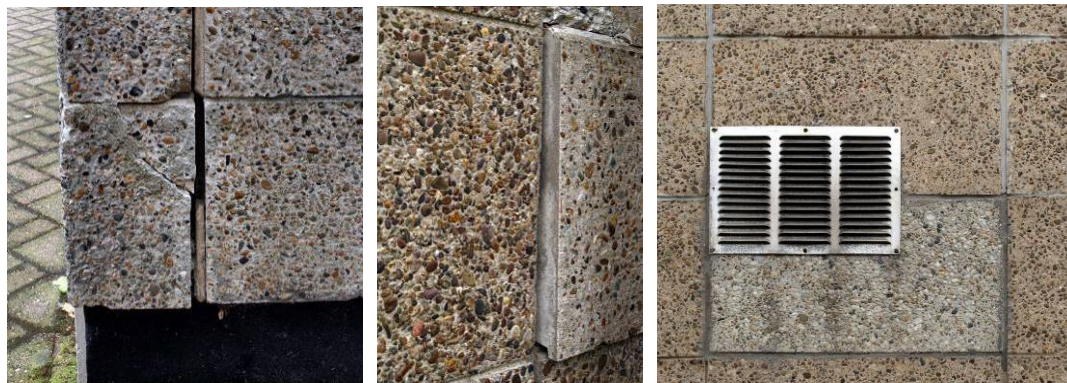
Op enkele plaatsen zijn de gevelpanelen beschadigd, gescheurd of afgebroken. Over het geheel gezien is komt dit relatief maar op enkele plaatsen voor. Wel zijn er in de platen gaten gemaakt om roosters, kabels en andere voorzieningen door te voeren of aan te bevestigen. Hier had men met meer beleid mee om kunnen gaan. De schotelantennes zijn gelukkig aan de balkonhekken bevestigd en zijn eventueel zonder sporen achter te laten door een ander, centraal, systeem te vervangen.

Fig. 2.127. Verschillende beschadigingen van de gevelpanelen.

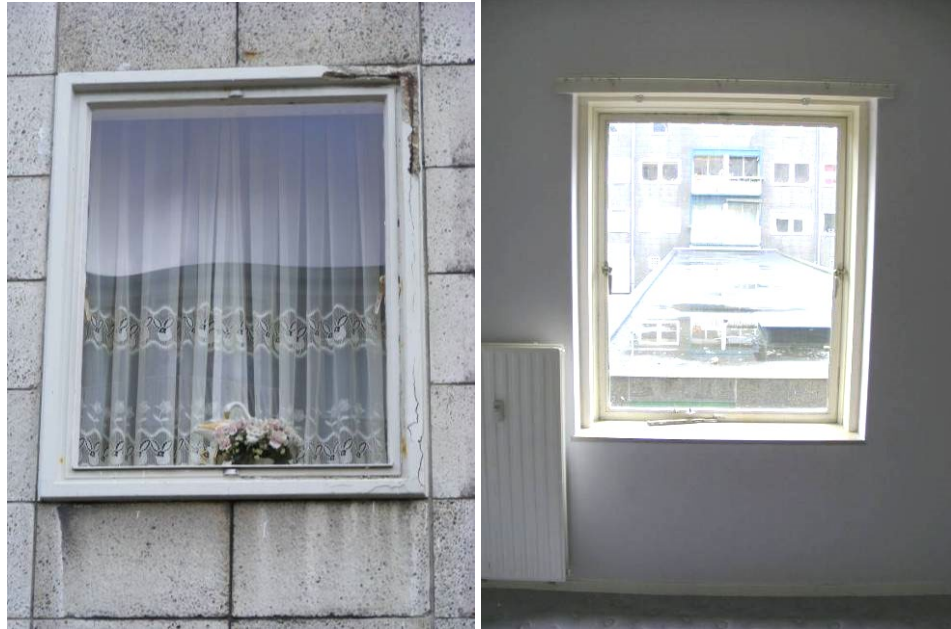
De kozijnen in het gevelvlak worden gevormd door een betonnen kader met stalen kozijnen en een stalen draaiend deel. De beglazing is uitgevoerd in enkelglas. Het betonnen kader vertoont op veel plaatsen schade in de vorm van wapeningscorrosie. In de kopgevels zijn aluminium schuifpuien met enkelglas toegepast.

Fig. 3.3. De kozijnen in het gevelvlak, gezien vanaf buiten (rechter foto) respectievelijk binnen (linker foto).

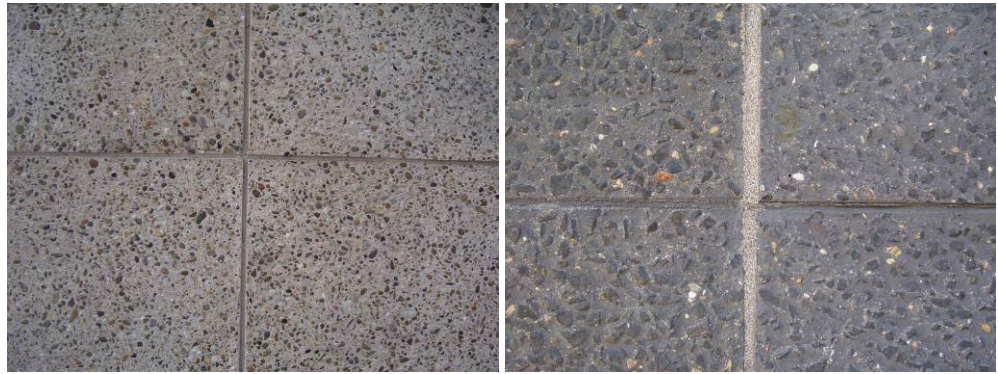
Fig. 5.2. Voorbeeld van verschillend toeslaggebruik in de beton panelen van de blokken vijf hoog (B) en toren (T): goed afgerond donker bruinig grind versus hoekig gebroken materiaal in een (gekleurd ?) vlak. Merk bij de toren ook het verschil tussen de oorspronkelijke en reparatievoeg op.

**Vervanging betonelementen:** Van belang hierbij is zich te realiseren dat verschillende panelen aan verschillende onderdelen van het complex een verschillende toeslagkeuze hebben (Fig. 5.2, 5.3) c.q. verschillend zijn afgewerkt (Fig. 5.4). Overwogen zou kunnen worden om panelen niet in hun geheel te vervangen, maar gescheurde panelen (Fig. 4.11) te verlijmen zoals dat ook bij natuursteenherstel in de restauratie gebeurt.
