## **Bundeling van zonlicht door gekromde gevels**

### **Een concreet probleemgeval onderzocht met parametrische tools, simulatie en controlemetingen**

Schipper, H.R.; Brembilla, E.

2023

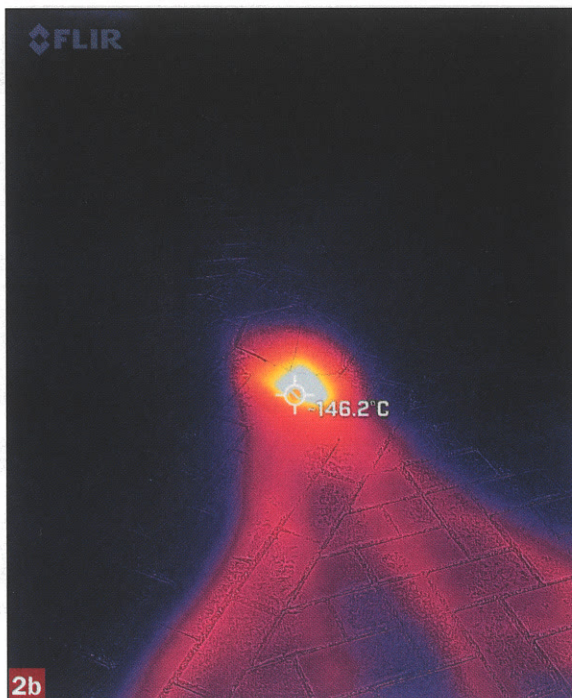
Door de opdrachtgever, die de beschikking had over een professionele infraroodcamera (FLIR T420bx), werden diverse warmtebeelden vastgelegd (figuur 2b) waarop in enkele gevallen verontrustend hoge oppervlaktetemperaturen zichtbaar waren, zelfs op de zware betonklinkers van het parkeerterrein. Dit was niet zonder aanleiding:

Foto brandpunt en IR-meting door opdrachtgever
