# Bezwijken Grimburgwal

## Leerpunten voor het Amsterdamse areaal

Mandy Korff, Rita Esposito, Mart-Jan Hemel

### Rapid Assessment 2020

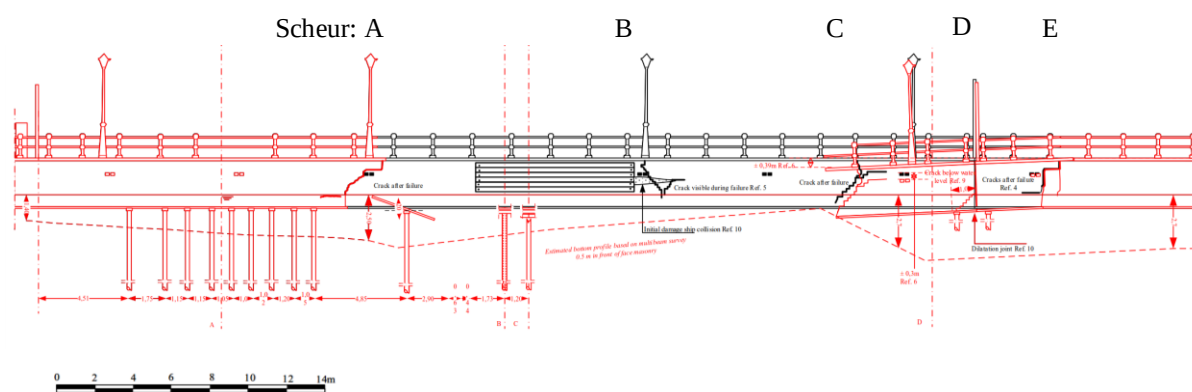
Figuur 3.6 Overzicht scheuren (A-D) op vooraanzicht kade. Het rode deel is na instorting, de zwarte delen voorafgaand daaraan, inclusief de houten bescherming tussen A en B. Er is een indicatie gegeven van de paalfunderingen zoals aangetroffen in [4].

In Figuur 3.6 is het overzicht gegeven van de schades op het vooraanzicht van de kade. Vijf van de belangrijkste scheuren zijn hierin aangegeven:

- Oostelijke scheur – A
- Middelste scheur – B
- Westelijke scheur – C
- Dilatatievoeg scheur – D
- Tapse scheur - E

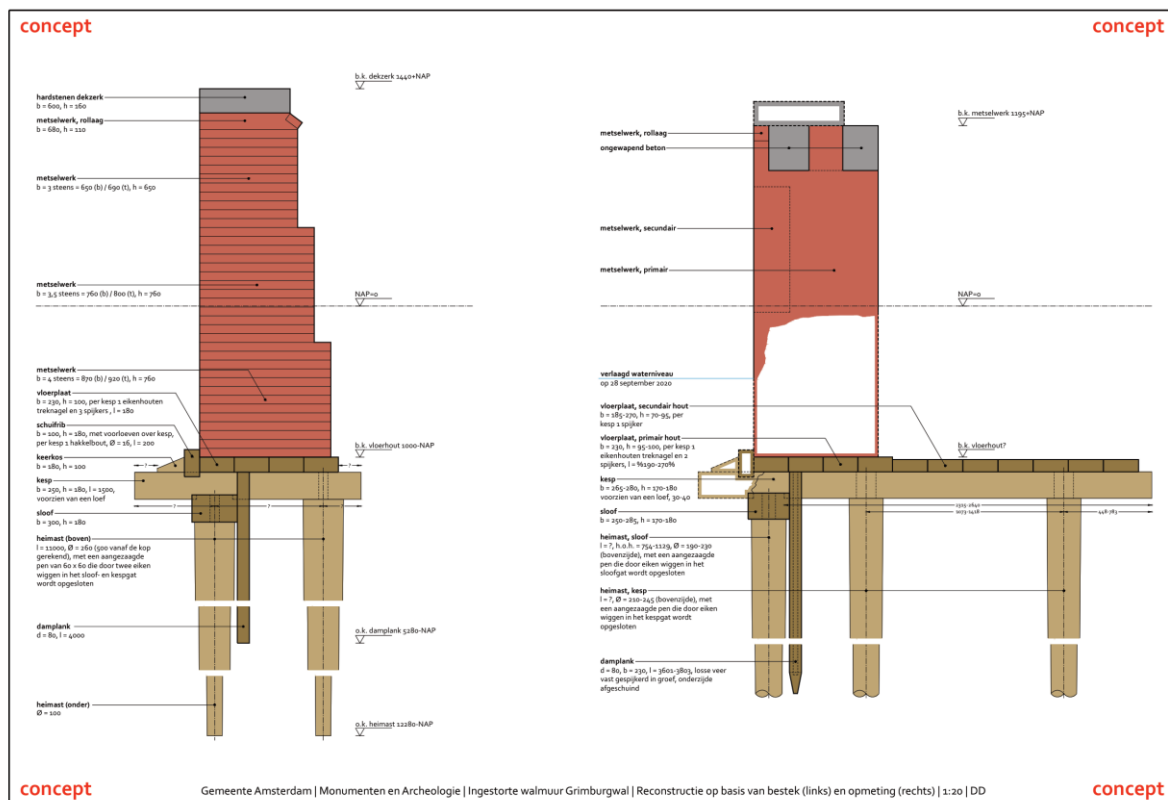
Figuur 4.7 Opbouw volgens MenA [9]

Opvallend is dat de opbouw met drie palen afwijkt van het bestek maar beter aansluit op wat gebruikelijk is in de stad (zie hoofdstuk 8). De breedte van de kade die in deze figuur naar voren komt (2,5 – 2,9m) past niet of nauwelijks op het smalste deel van de kade richting pand BG2 (ongeveer 2,3 m breed, waar deze initieel bezweken is), wat de mogelijkheid open laat dat er deels drie en deels twee palen onder de kade zouden kunnen hebben gestaan, dus deels conform bestek en deels niet. Omdat de bezwijklocatie direct op het smalste deel ligt én ter plaatse van de kruising met de oude kade (zie paragraaf 2.1) worden in het vervolg van dit rapport beide opties (zowel twee als drie palen) meegenomen.

Uit de reconstructie blijkt ook dat diverse kessen aan de voorzijde beschadigd zijn, zoals aangegeven in de rechter figuur 4.7. Volgens MenA is het waarschijnlijk dat deze schade is opgetreden tijdens het instorten, gezien deze op de nerf gescheurd zijn ter plaatse van de aanwezige verankering met zogenoemde hakkelbouten. Bij een inspectie door MenA in september is een vermoedelijk schuifhout-element aangetroffen. Dit was dus waarschijnlijk voor de instorting aanwezig zoals in de tekening aangegeven. Een andere opvallende bevinding was dat gaten in de kessen niet op regelmatige tussenafstanden stonden. Kennelijk waren er behoorlijke afwijkingen ten opzichte van de theoretisch positie van de palen, mogelijk veroorzaakt door de aanwezigheid van resten van oudere constructies.

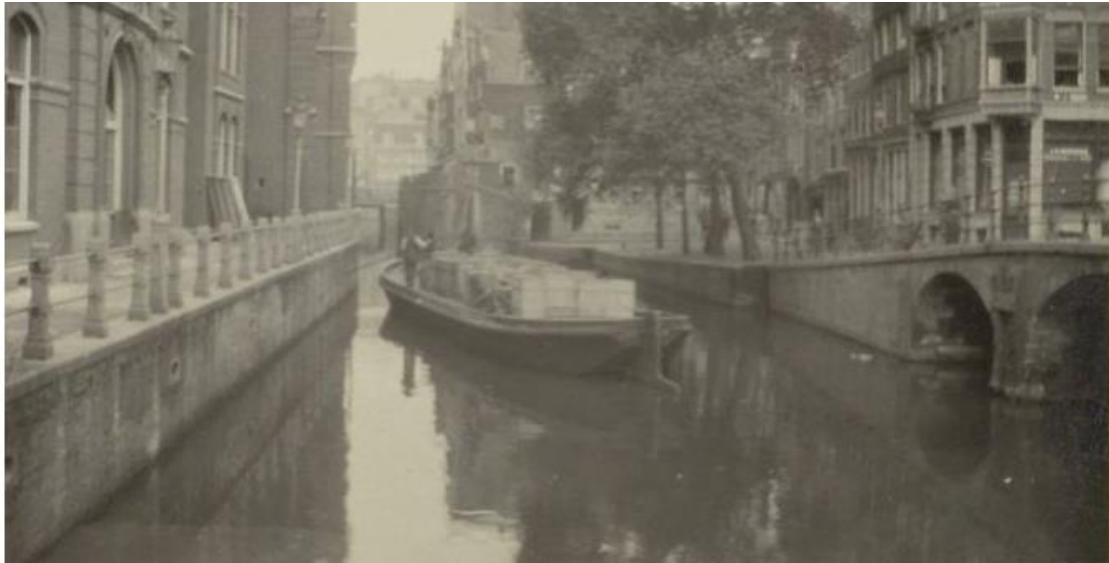
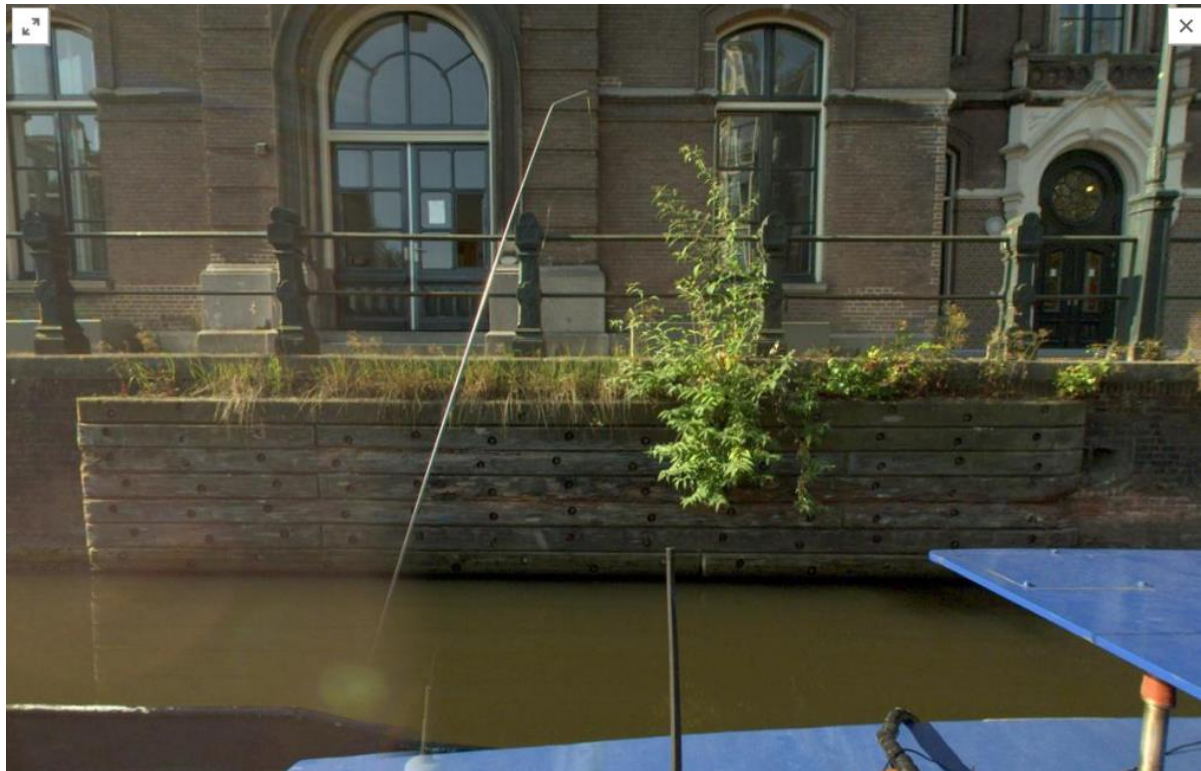
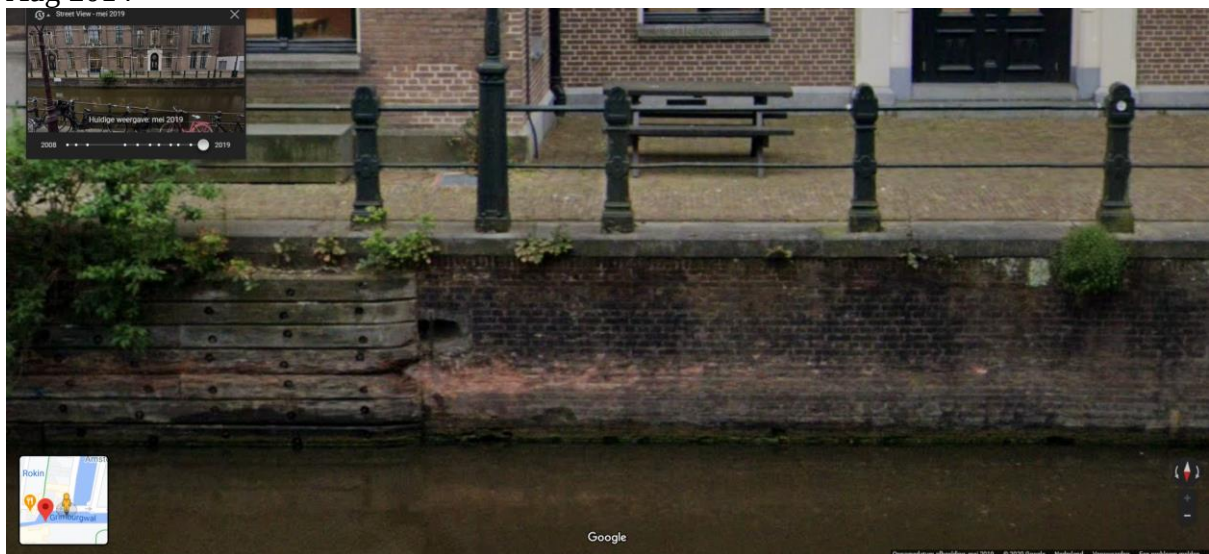
*Figuur 4.10 Ontwikkeling schade aan het metselwerk op basis van foto's tot aan mei 2019*

Op foto's is te zien hoe over de jaren beschadigingen in het metselwerk zijn opgetreden. Zie Figuur 4.10. Tussen 1981 en 2008 zijn geen foto's bekend. In 2008 is er al schade zichtbaar en is de houten beschotting tegen aanvaring al aangebracht. In de (laatste) foto van Mei 2019 is de schade duidelijk zichtbaar. Na mei 2019 zijn er geen foto's beschikbaar.

Er is in de foto's van Figuur 4.10 verder te zien dat er planten groeien aan/in de wand. Dit kan duiden op scheurvorming in het metselwerk. Een deel van de planten groeit achter de houten beschotting. Volgens een deskundig plantenexpert zijn de wortels van het zichtbare type planten zeer klein en niet krachtig genoeg om schade in het metselwerk te veroorzaken [17].

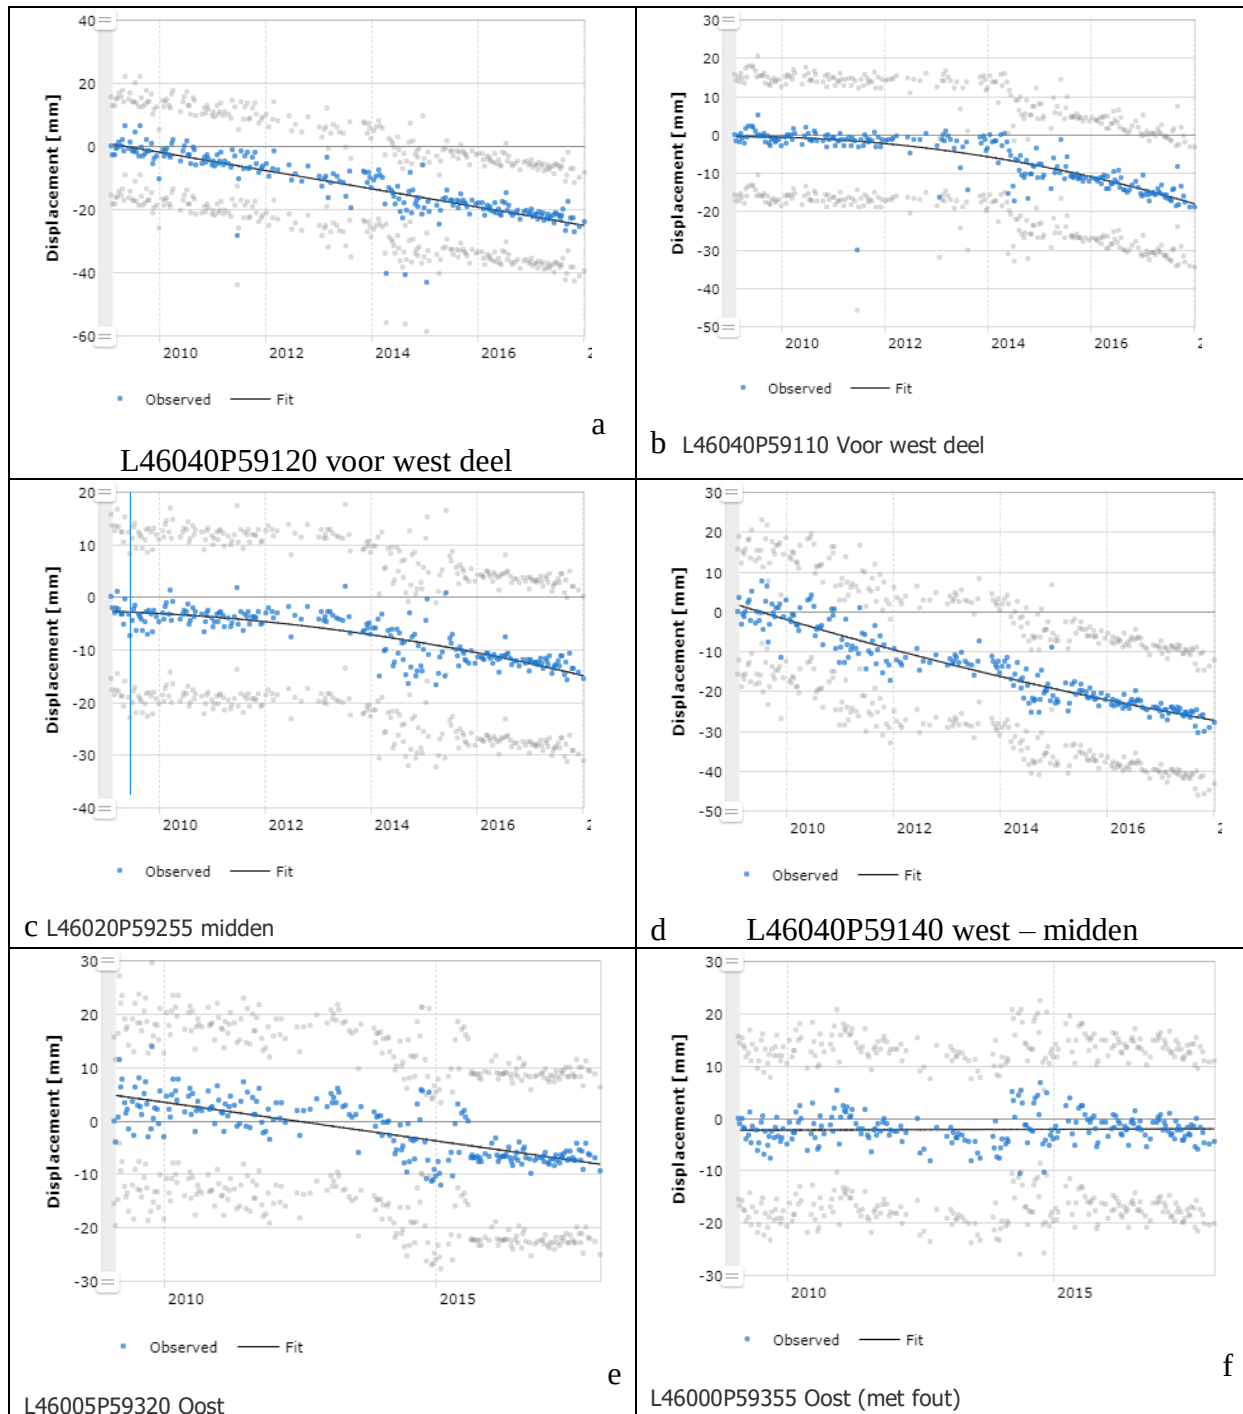
Figuur 4.16 Zakking van zes punten langs de kade over langere termijn

In veel van de punten is een versnelling van de zakking te zien aan het begin van 2014, dit is de periode dat de werkzaamheden aan BG2 plaats vonden. De absolute zakking bedraagt in die periode circa 5 tot 10 mm. De zakkingsnelheid voor die tijd en na die tijd zijn echter een stuk geringer. De zakkingen zijn gemiddeld 0,5 tot 3,5 mm/jaar voor en ook weer na de verbouwing. Er vindt een versnelling plaats van de zakking als de periode van 2015-2018 vergeleken wordt met de periode 2009-2013 van circa 0,5 mm/jaar. In latere fasen (zie hierboven) vindt een verdere versnelling plaats. De verschillen langs de kade zijn gering. Het later ingestorte deel zakt weliswaar iets harder dan de delen oost en west daarvan, maar de verschillen en absolute waarden zijn gering. Wat verder opvalt is dat de kade ten westen van BG2 (voorbij het gebouw, voor BG1 dus) wat meer versnelling in de tijd laat zien (maar geen sprong door werkzaamheden) dan de kade voor BG2. Er is uit deze metingen een heel gering effect te zien dat het later ingestorte deel van de Grimburgwal over langere tijd (sinds 2009) al meer zakte dan de overige delen. De verschillen zijn echter zo klein en het aantal punten en de nauwkeurigheid niet groot genoeg om hier een conclusie uit te trekken.

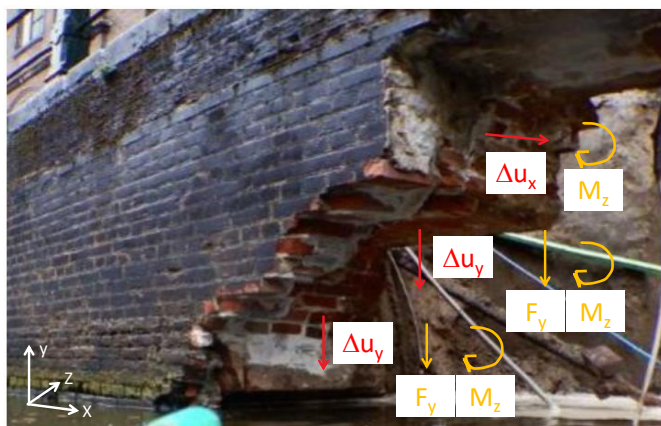
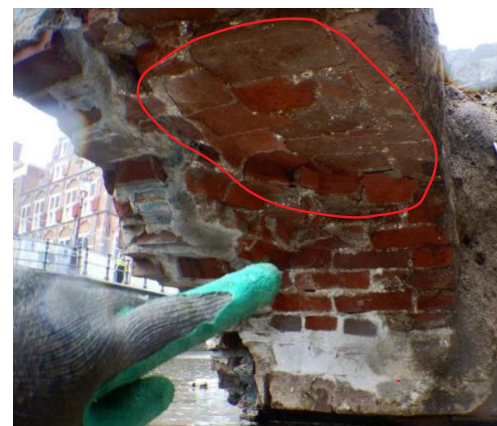
Figuur 6.3 – Oostelijke scheur A: (a) Potentiële vervormingen (in rood) en belastingen (in geel) die de scheur veroorzaken, (b) Scherp scheuoppervlak in stenen.

De beschikbare foto's in Figuur 6.3b wijzen erop dat de instorting in een korte tijd is opgetreden, uitgezonderd de vorming van de bestaande scheuren. Schade als gevolg van omgevingsinvloeden rondom de waterlijn kan echter een teken zijn van eerdere aantasting van het materiaal.

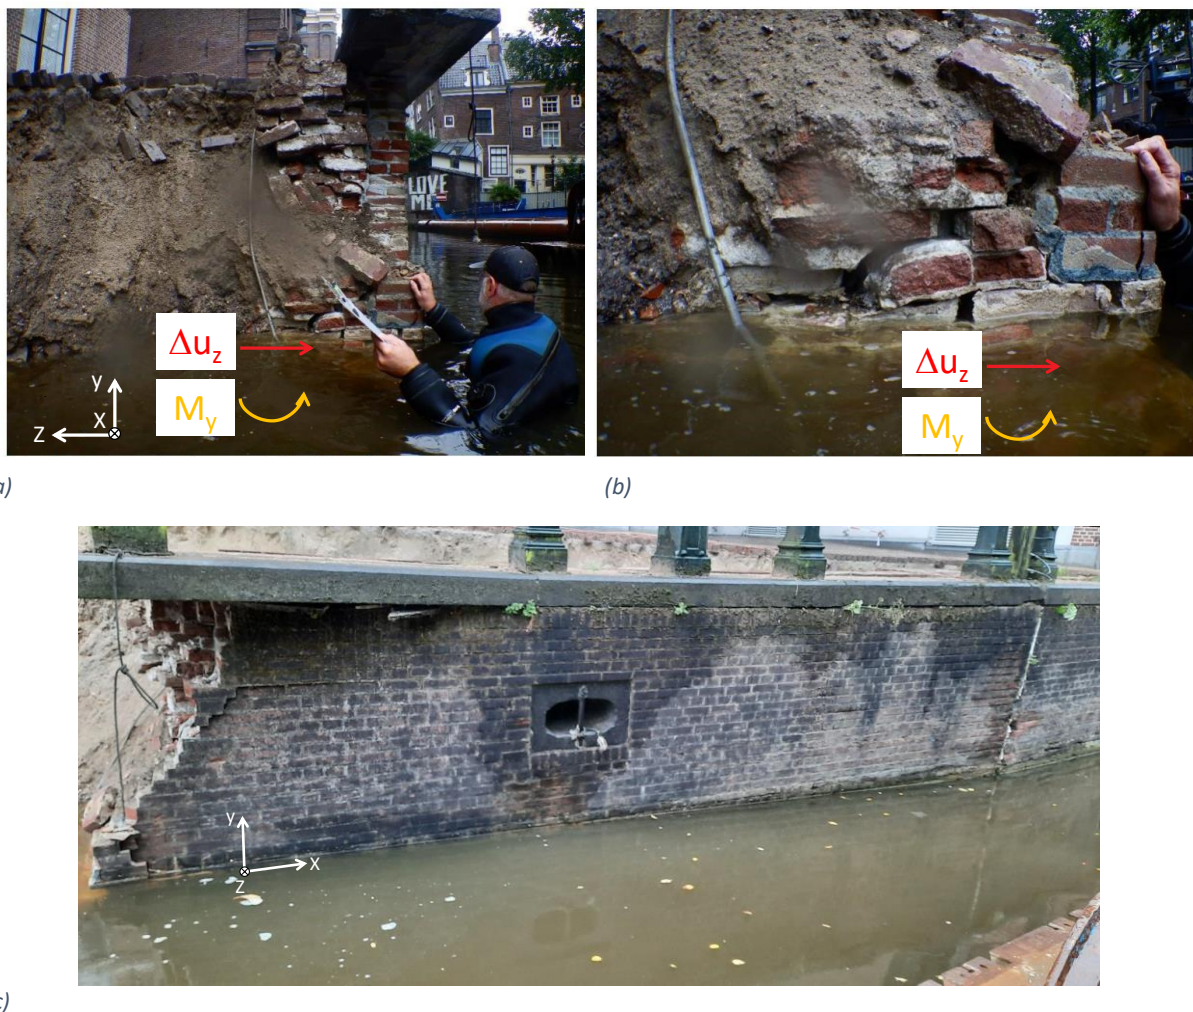
Figuur 6.4 – Westelijke scheur: (a) Potentiële vervormingen (in rood) en belastingen (in geel) die het scheuroppervlak creëerden, (b) Detail van het onderste deel in het yz-vlak, (c) Detail van de gehele scheur in het xy-vlak.

Aan de hand van de beschikbare foto's is niet te beoordelen of het gedeelte waar de westelijke scheur plaatsvond al eerder beschadigd was. Schade als gevolg van omgevingsinvloeden rondom de waterlijn kan echter een teken zijn van eerdere aantasting van het materiaal.

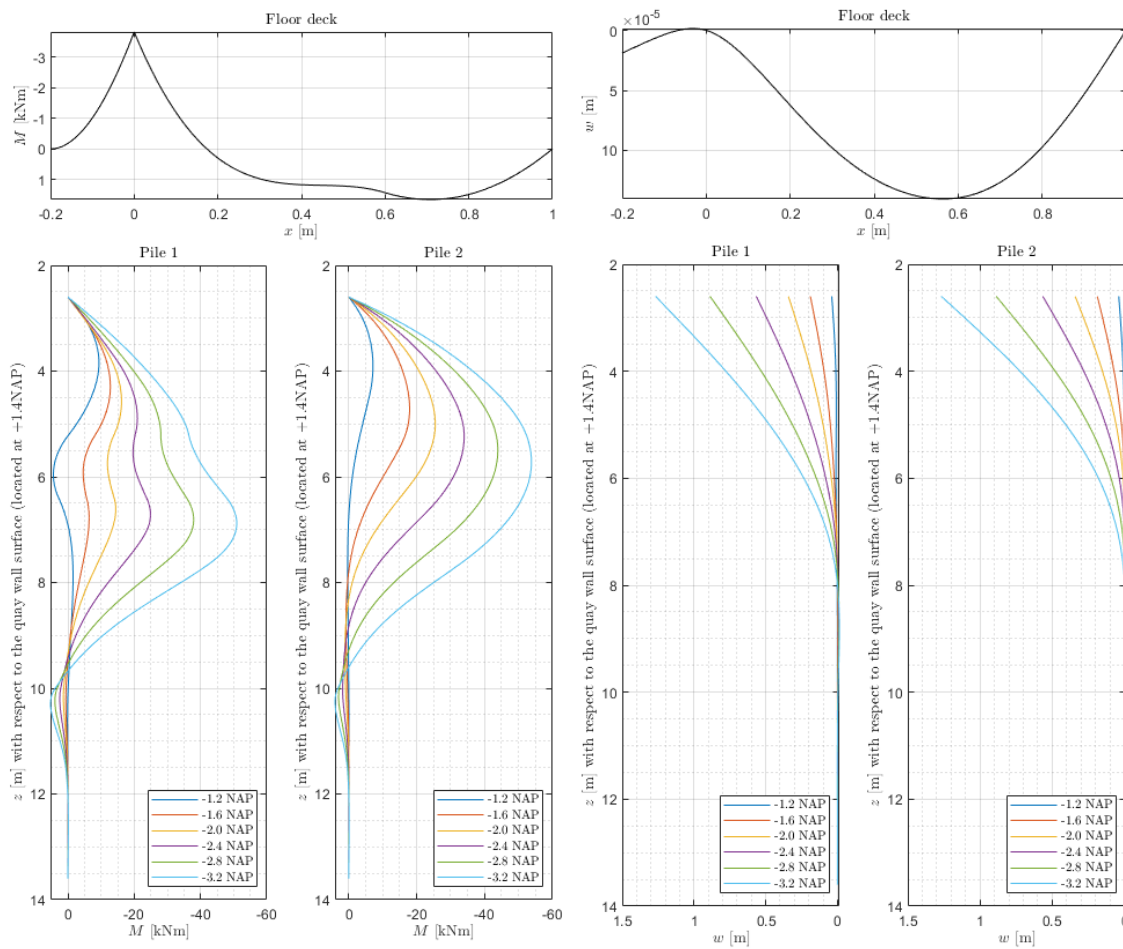
Het is volgens Figuur 6.11 waarschijnlijk bij verdere verdieping van de gracht voor de daadwerkelijke paaldiameters (0,23 m of kleiner) een buigspanning in de palen is opgetreden die groter is dan de theoretische bezwijkspanning, wat bijdrage aan het falen waarschijnlijk maakt.

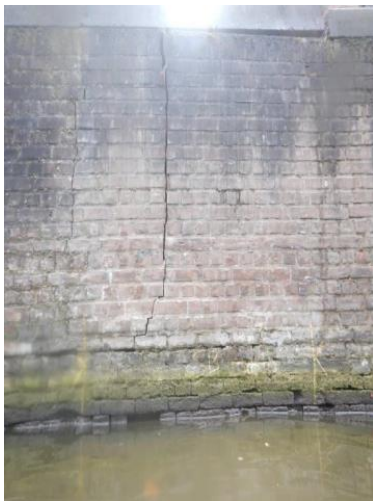
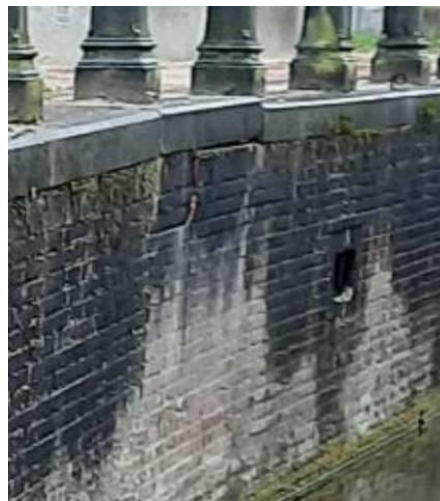
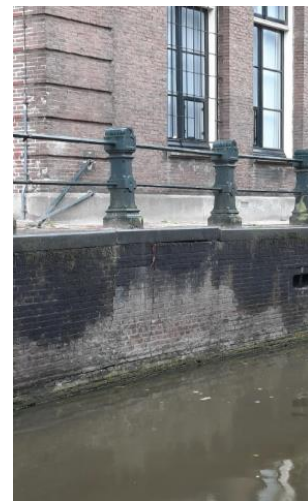
REF 4

Cracks right from expansion joint. Two cracks can be identified from top to water level.

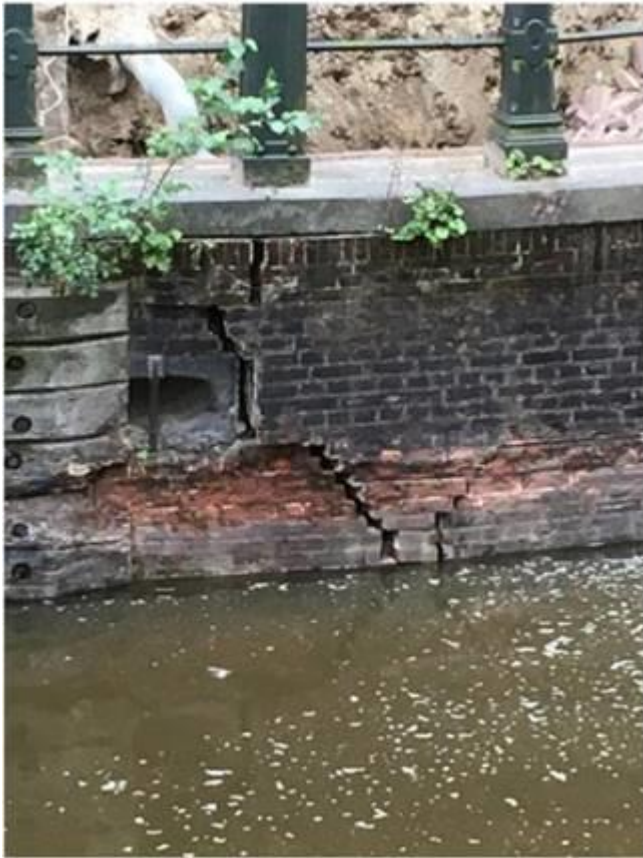
REF 5

Two cracks can be detected.

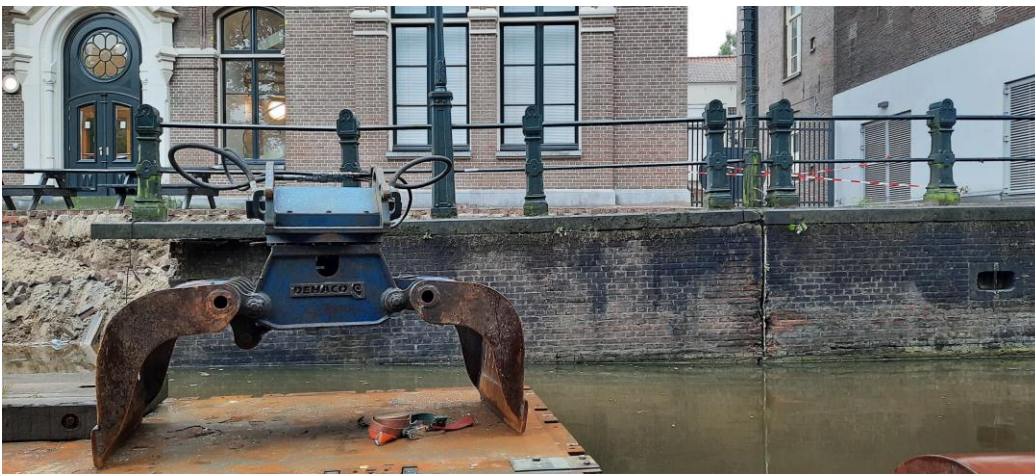
REF 6

Settlement of the quay wall with respect to the waterline. Rounded to 0.3m at the location of the dolphin (Behind grijper). 18 bricks on left 24 on right, 6 bricks of settlement is estimated.  $6 * 0.065 = 0,39$  m.

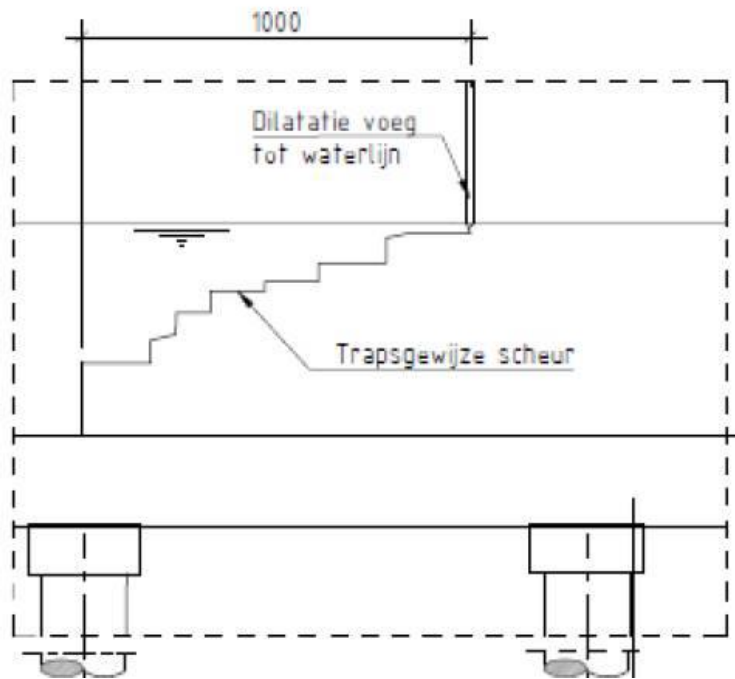
REF 8

Crack below expansion joint, observed by diver.

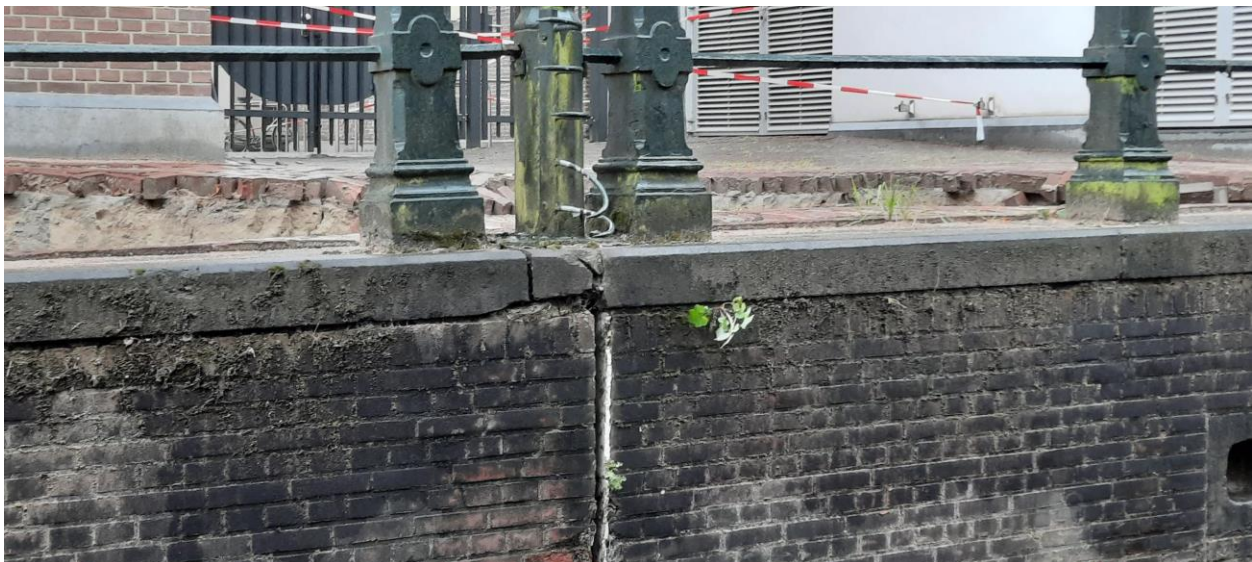
REF 10

Expansion joint, deck is cracked, joint expands fully,
