## De historische en esthetische waarde van muur- en plafondafwerkingen

## **De historische en esthetische waarde van muur- en plafondafwerkingen**

*Silvia Naldini*  
*Faculteit Bouwkunde, TU Delft*

**TNO – NVMz studiedag**  
**Mortels technisch en bouwhistorisch bekeken**

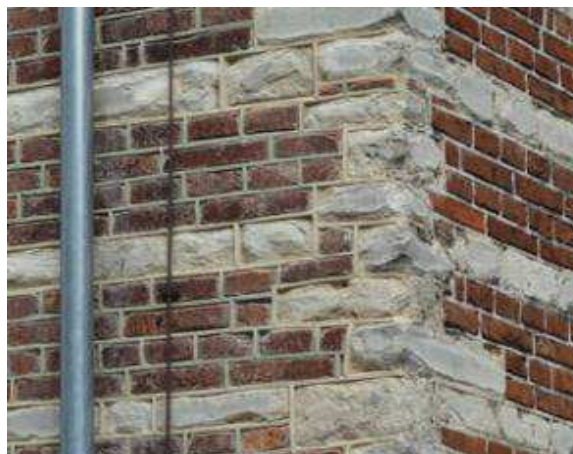
*Fig. 1. Het huis van Paus Adriaan in Utrecht, Nederland: de (historisch incorrecte) gesneden voegen (links) veranderen het uiterlijk van de gevel.*

Voegwerk in metselwerk heeft zowel een technische (beschermende) als ook een esthetische functie. Het voegwerk, met zijn kleur en vorm, dat de alternatie van licht en schaduw beïnvloedt, draagt bij aan de bepaling van de textuur van een gevel (Naldini et al. 2001ab; fig. 1).

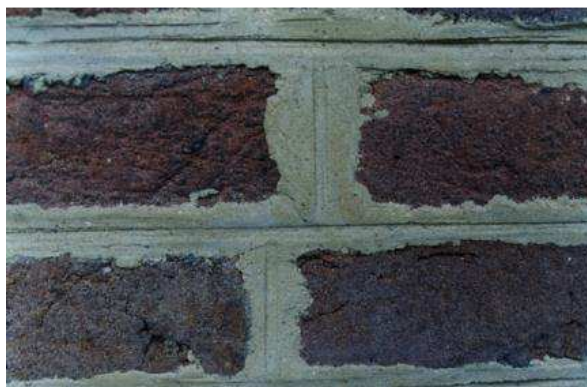
*Fig. 3. Boerderij in Gorssel: Platvolle voeg met daggestreep (Naldini 2001).*

definitie, geen echte *voeg* en pas wanneer navoegwerk wordt gemaakt, valt deze in de categorie *voeg*. De onregelmatige vorm van de eerste bakstenen maakte de voegstroken ook niet maatvast: De daggestreep was een manier om meer strakheid in de voegen te brengen (Fig. 3).

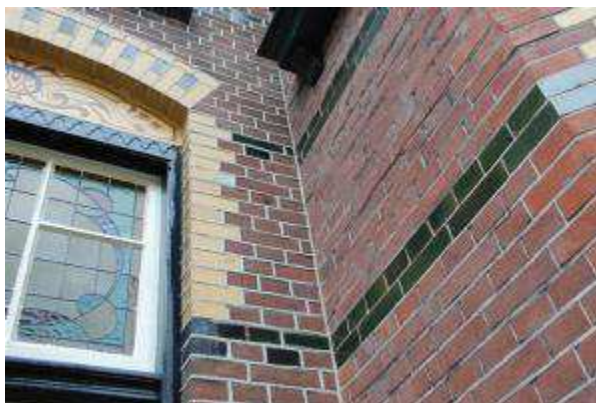
*Fig. 4 Huis aan de Hertog Govertkade 14 in Delft uit ca. 1910 met originele dunne voegen (rechts) vervangen door gesneden voegen (links).*

Het maken van knipvoegen en snijvoegen (vanaf eind 17<sup>e</sup> – 18<sup>e</sup> eeuw) eist een zeker vakmanschap en goede uitvoering en zien er verzorgd en bijzonder' uit. Misschien daarom worden tegenwoordig knip- en snijvoegen op historische gebouwen toegepast, die onmogelijk al oorspronkelijk van zulke voegen konden zijn voorzien (Fig. 4).

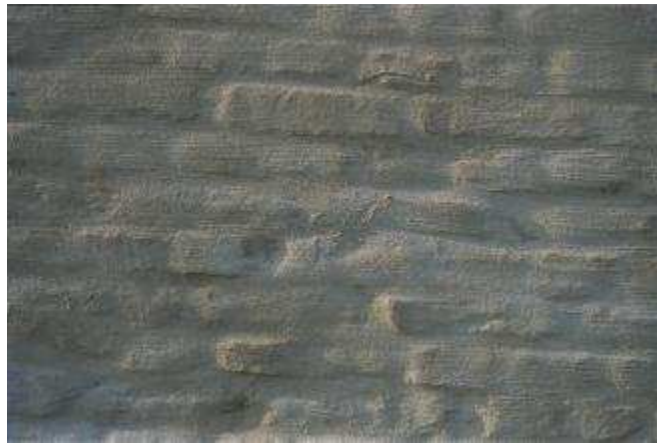
*Fig. 7. Abdij, Aerschot, België: vertinlaag (Naldini 2001).*

Oorspronkelijk, als afwerking van het metselwerk, werd uitpuilende kalkspecie vaak over het muuroppervlak uitgesmeerd, zodat het steenoppervlak door een dunne mortellaag werd bedekt. Het oppervlak werd daarmee strak en uniform en klaar voor een eventuele pleister of voor schilderwerk. Dit is het principe van *vertinnen*: een *vertinlaag* wordt vaker op een muur aangebracht, om die van een dunne laag te voorzien, en de structuur van het metselwerk in het zicht te laten (Fig. 7).

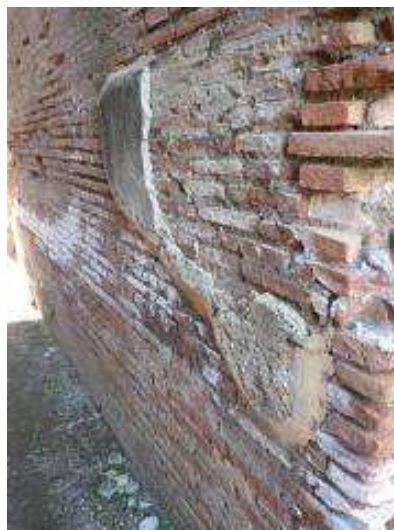
*Fig. 8. Ostia Antica, Italië, havenstad van het oude Rome: Pleister sporen op de muur van een gebouw (Foto R. van Hees).*

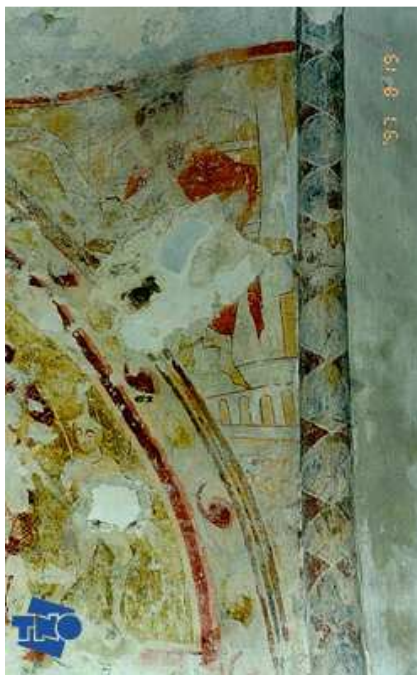
*Fig. 10 Kerk in Britsum: Fresco op pleister, tweede helft 13<sup>e</sup> eeuw (Foto R. van Hees).*

In Nederland zijn vele fragmenten van beschilderde pleisters, zelfs uit de Romeinse tijd, gevonden (Laken, 2010). Uit de Middeleeuwen, stammen pleisters met fresco's zoals die van het koor van de Pieterskerk in Utrecht (Christus figuur, midden 11<sup>e</sup> eeuw). Fresco's van de Gotische tijd zijn in kerken en niet-religieuze gebouwen te vinden (Freling 2010). In de apsis van de Johannes kerk te Britsum werden in 1989 achter een vertinlaag schilderingen van de tweede helft van de 13<sup>e</sup> eeuw gevonden. Het gaat om scènes uit het Oude Testament en verhalen van Christus. De kleuren, oker en rood, zijn aangebracht met een half-fresco techniek (details zijn *a secco*). Gedurende de Reformatie zijn de muren van een witte vertinlaag voorzien, om de fresco's uit het zicht te halen. Ieder paar jaar een nieuwe laag werd aangebracht, om de muren schoon te houden. De fresco's zijn daardoor goed beschermd geweest, totdat, niet lang geleden, zoutschade werd geconstateerd (Van Hees & Nijland 2012; fig. 10).

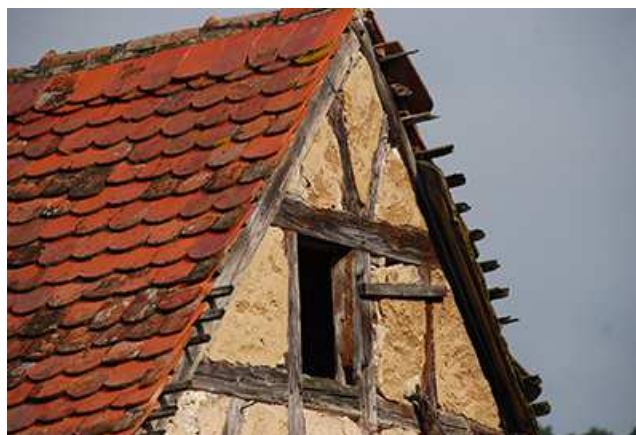
Fig. 12. Vakwerkhuis in Rothenburg ob der Tauber, Duitsland.

Pleisters werden ook in *wattle and daub* (leemvlechtwerk) constructies gebruikt (cf. Bankart 2002; fig. 11) en in vakwerkhuisen waarvan vele voorbeelden bestaan (Fig. 12) en de bouwtraditie in verschillende landen nog in leven wordt gehouden. Pleisters werden ook op een baksteen gevel gebruik, om natuursteen te imiteren en de gevel meer prestige te geven. Toch zijn er ook gevallen van pleister op *natuursteen* metselwerk, bedoeld om meer regelmaat en allure aan de gevel te geven, maar vooral in landen waar natuursteen in overvloed te vinden is (Fig. 13).

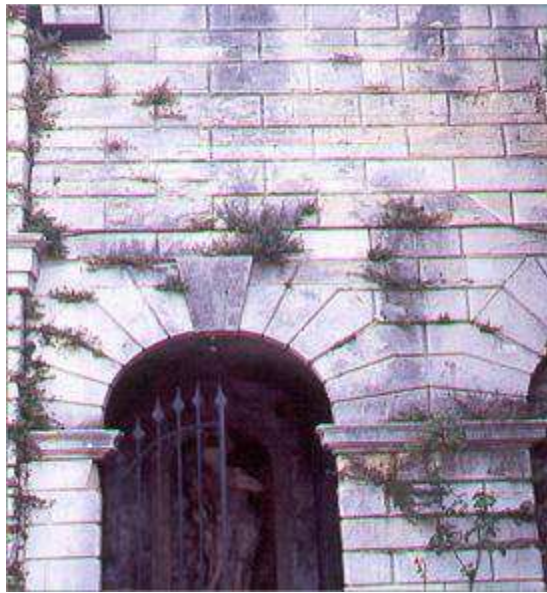
*Fig. 13. Villa in Trissino (Vicenza), Italië: pleister op natuursteenblokken (Foto R. van Hees).*

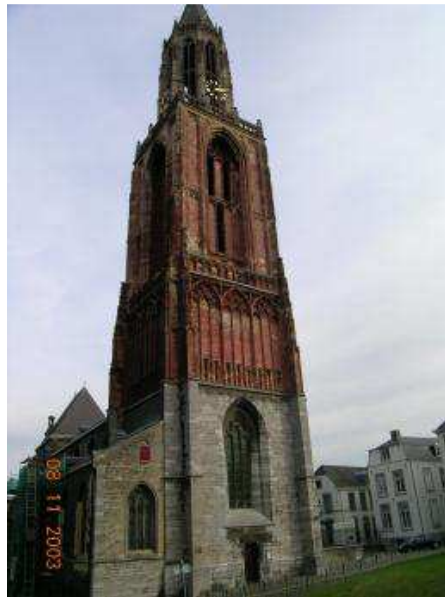
*Fig. 15. St. Janskerk te Maastricht: Geschilderde natuurstenen toren (Foto R. van Hees).*

Het gebruik van baksteen, aanvankelijk (begin 13<sup>e</sup> eeuw) spaarzaam, werd in vele steden verplicht, nadat branden grote schade aan de houten constructies hadden toegebracht (bijvoorbeeld in Delft na de brand van 1536). Zoals pleisters, kon ook het metselwerk van de gevels geschilderd zijn (Fig. 15). In een land zoals Nederland, waar natuursteen schaars en kostbaar was, en het gebruik daarvan vaak een teken van 'status', konden de gevels wel geschilderd worden, om meer homogeniteit te verkrijgen (Fig. 16). Pleisters werden vaak gebruikt om het metselwerk op natuursteen te laten lijken (Fig. 17), niet alleen als versiering, maar ook voor stilistische redenen, zoals in het geval van de Neoklassieke synagoge van Delft, die op een Griekse tempel in natuursteen lijkt (Fig. 18).

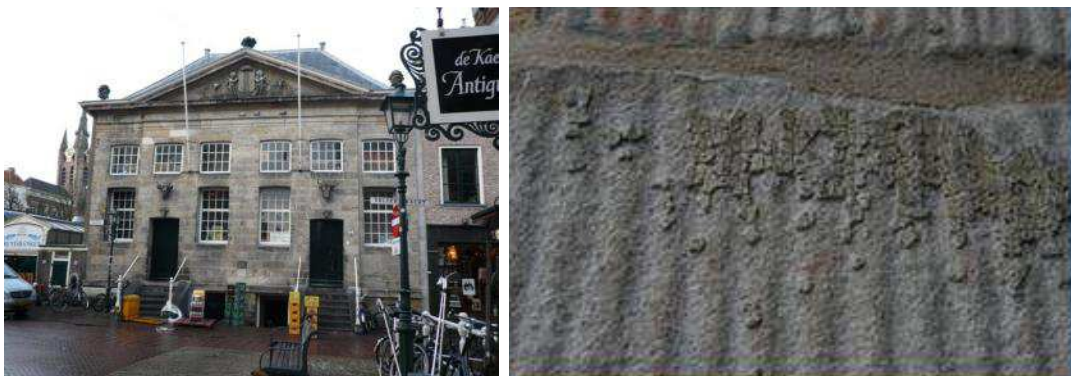
*Fig. 16. Koorbeurs, Delft, 17<sup>e</sup> eeuw: Gevel en detail met verf.*

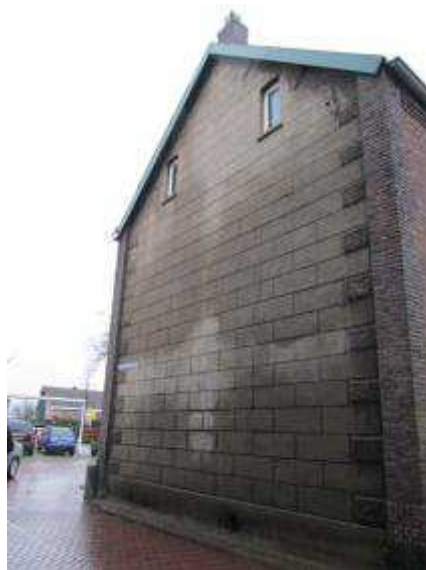
*Fig. 17. Huis aan de Dorpsstraat in Heel, begin 20<sup>e</sup> eeuw: Pleister die natuursteen blokken suggereert, met versieringen.*

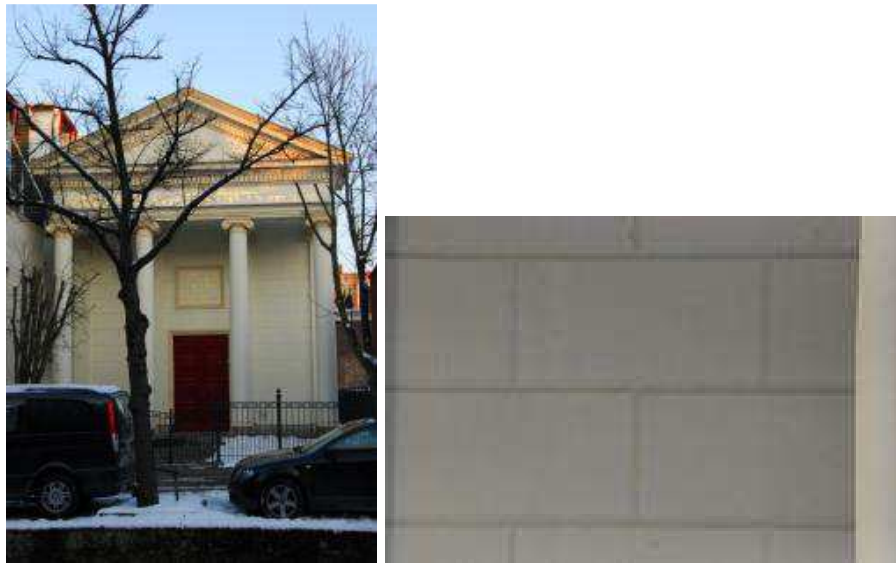
*Fig. 18. Synagoge te Delft uit 1862-63 van L. Winkel. Pleister die natuursteen blokken suggereert.*

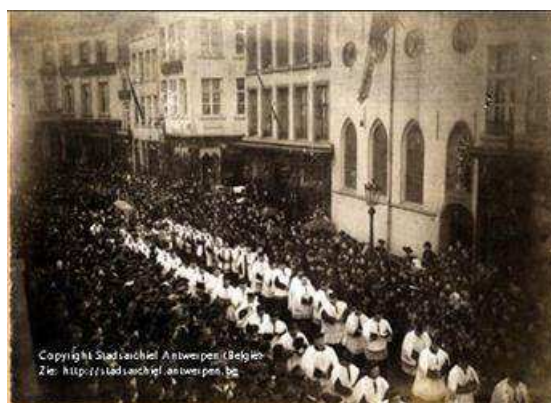
*Fig. 21. Schoemakerskapel in Antwerpen, België, laatste decennia 15<sup>e</sup> eeuw: Witte vertinlaag/pleister (bron op foto).*

Een voorbeeld is de Schoemakerskapel in Antwerpen, België (Goossens & Plomteux 1976), dat van haar vertinlaag/pleister ontdaan werd. Een filologische restauratie zou het terugbrengen van de laag impliceren, maar dat zou het voor de mensen vertrouwd aanzicht van de gevel storen. Het metselwerk vertoonde reparaties en onregelmatigheden, maar geen relevant schadepatroon. Technisch gezien, kon het metselwerk worden blootgesteld aan de weersinvloeden, omdat de kwaliteit van balksteen en mortel dat toeliet, en, esthetisch gezien, spraken de onregelmatigheden en het verouderde aanzien van de gevel de mensen aan. Tegenwoordig worden niet alleen historische, technische en esthetische overwegingen gemaakt voor de definitieve beslissing, maar ook andere parameters en waarden worden in aanmerking genomen (bijvoorbeeld het Nara document 1994) Voor de kapel kon het voorstel worden gemaakt, om geen vertinlaag/pleister aan te brengen (De Roy 2012; fig. 21-22).

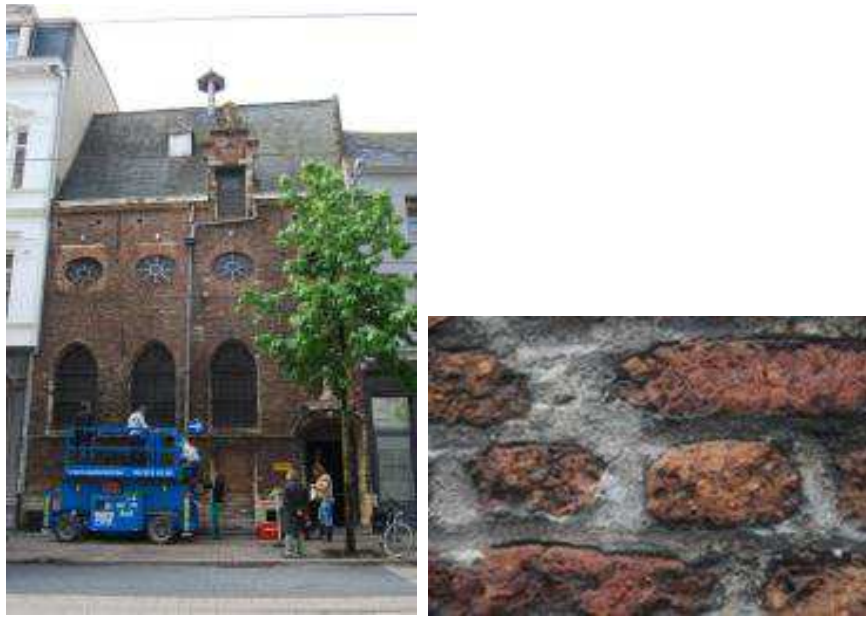
Fig. 22. Schoemakerskapel in Antwerpen, België, tijdens de inspectie.

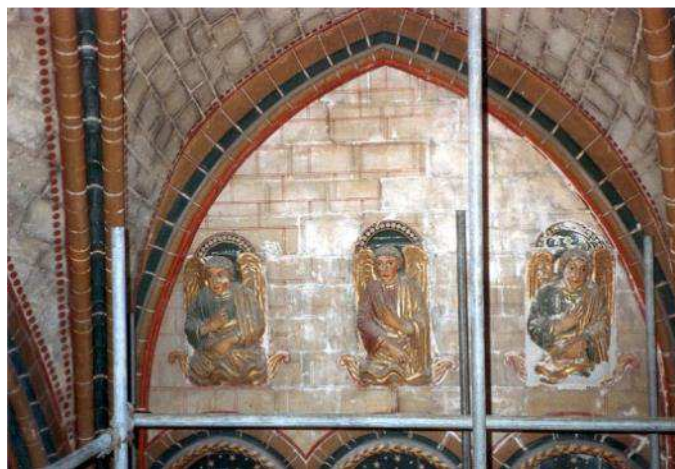
Fig. 23. Bergportaal, St. Servaas, Maastricht, vóór restauratie (Foto R. van Hees).

Het Bergportaal van de St. Servaas' basiliek in Maastricht (Van Hees, 2013), een 13<sup>e</sup> eeuwse open portaal, werd door P. Cuypers aan het einde van de 19<sup>e</sup> eeuw *in stijl* (niet filologisch) gerestaureerd (Fig. 23). Tijdens de restauratiecampagne (einde 20<sup>e</sup> eeuw) (Van Hees 2013), originele kleuren (blauw, rood) en ook monochromie (grijs, wit, zwart), behorend tot een latere fase, werden op de beelden gevonden (Denslagen & De Vries 1984). Deze sporen waren helaas niet reikend, om een harmonisch beeld te creëren, op het moment dat de kleuren van Cuypers zouden worden weggehaald. Het werd dus besloten om deze kleuren te herstellen (Fig. 24) en voorbeelden van de oorspronkelijke kleuren en de monochrome fase in het zicht te laten (Fig. 25, 26) In deze filologische aanpak pasten ook de herstelde lijnen op de bepleisterde muren, door Cuypers bedoeld, om de onderliggende blokken in een regelmatig patroon weer te geven.

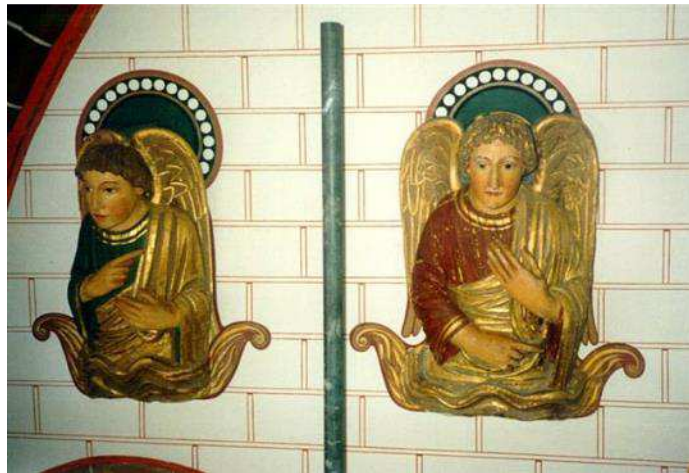
*Fig. 24. Het gerestaureerde Bergportaal (Foto R. van Hees).*

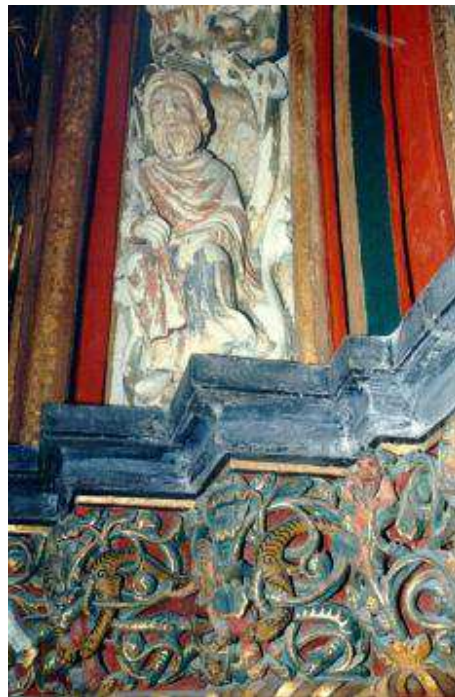
*Fig. 25. Bergportaal, originele blauw en rood pigmenten zichtbaar (Foto R. van Hees).*

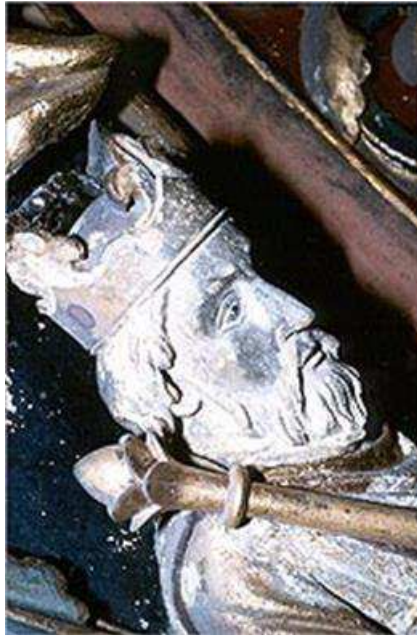
*Fig. 26. Bergportaal, sporen van de monochrome fase (Foto R. van Hees).*

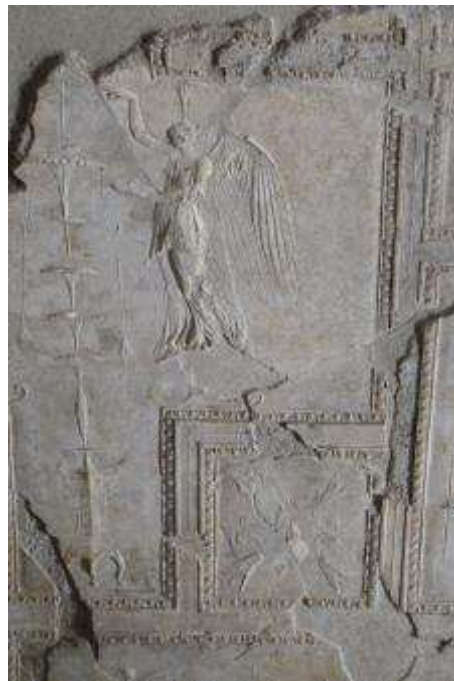
*Fig. 27. Villa Farnesina, Rome, Italië, 19 v.Chr.: Stucversiering op een gewelf, Museum van Palazzo Massimo.*

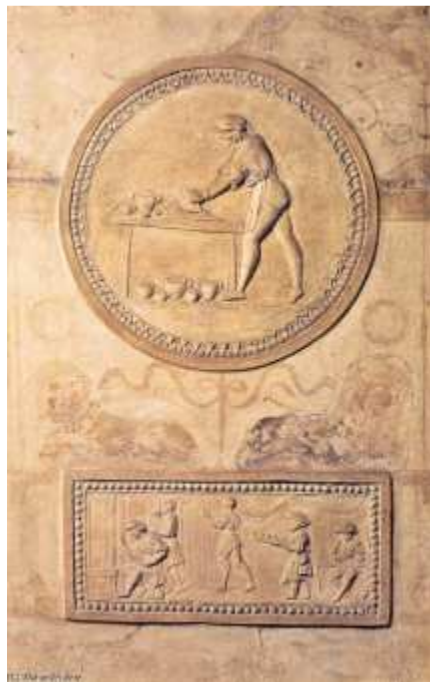
*Fig. 28. Paleis, Vaticaanstad, klassieke stuc versiering van een pijler, Giovanni da Udine, 1518 (Foto van <http://www.atlantedellarteitaliana.it/artwork-11625.html>, bezocht september 2013).*

Al gebruikt in oude beschavingen, werd de stuc-techniek door de Romeinen door hun imperium verspreid. Vitruvius geeft een beschrijving van de samenstelling van de specie en richtlijnen voor het maken van stucwerk. Zelfs al werden de aanbevelingen van Vitruvius niet altijd nagekomen, de kwaliteit en glans van prachtige klassieke reliëfs, zoals die van de Villa Farnesina in Rome (Fig. 27), vormen een duidelijke illustratie van zijn woorden. In de Renaissance proberen Italiaanse kunstenaars zoals Giovanni da Udine en Donatello de samenstellingen en de methodologie van de Romeinse stukadoors te reproduceren, om de gewenste effecten te bereiken (Fig. 28).

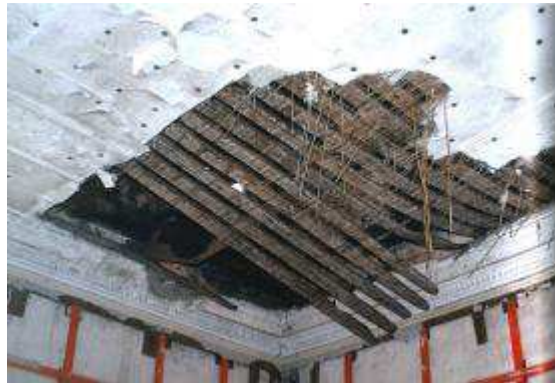
*Fig. 29. Kasteel, Zwijnsbergen, Helvoirt: Zichtbare ondersteuning voor een gestuct plafond (hout en riet) (Uit: Geerken & Freling 2010).*

De oudste stucdecoratie in Nederland is te vinden in de Backerpoort te Dordrecht (1562) (Freling 2010). Stuc plafonddecoratie wordt een luxe oplossing voor een praktisch probleem, dat van het val van stof door de vloeren. In de tweede helft van de 17<sup>e</sup> eeuw bestaat, door de sterke economische groei in Nederland, veel vraag naar stucdecoraties. Stuc werd traditioneel op een draagstructuur van hout en riet aangebracht, waarop eerst een laag klei was gesmeerd. Riet kon ook als

kern van driedimensionale stuc elementen dienen (Fig. 29, 30); vanaf de 19<sup>e</sup> eeuw worden ook staal, gipsplaten of stucanet gebruikt.

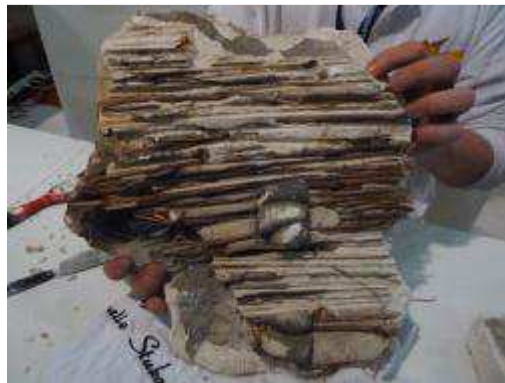
*Fig. 30. Riet gebruikt als stucdrager driedimensionaal element, Neerlandsch Stucgilde.*

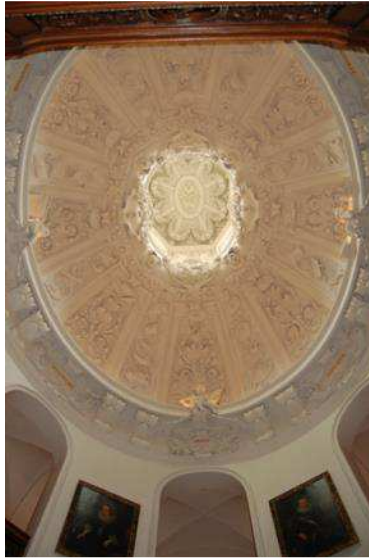
*Fig. 31. Kasteel Middachten: Stucdecoratie van de ovale koepel (1695-'97) (Foto H. Geerken).*

Het stucwerk (1695-'97) van kasteel Middachten zijn door de Italiaan Francesco Orsolino en Jacob Husly in Barokstijl uitgevoerd: karakteristiek voor die stijl zijn de bewogen en volumineuze versieringen van de ovale koepel (Fig. 31), van het betimmerd plafond (Fig. 32) en van de wanden (Fig. 33), die bestaan uit klassieke figuren en elementen (zie de lijsten en motieven zoals de schelp in de nis), planten en bloemen.

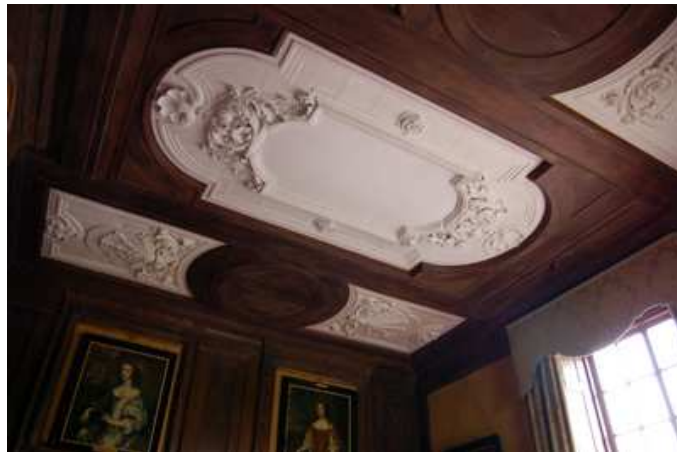
*Fig. 32. Kasteel Middachten: Stucdecoratie van een plafond, in de uitsparingen van de houten betimmering (1695-'97) (Foto H. Geerken).*

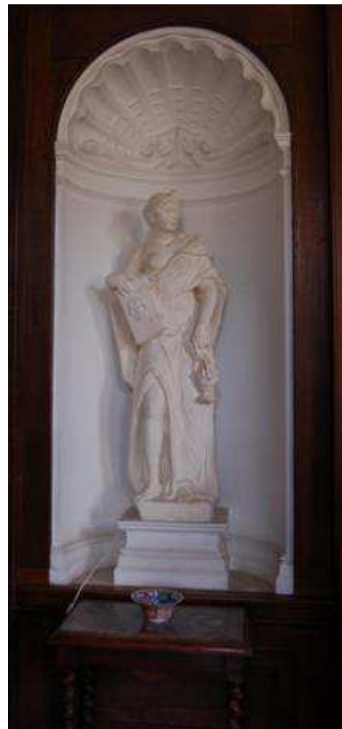
*Fig. 33. Kasteel Middachten: Stucdecoratie van een nis met klassiek beeld (Foto H. Geerken).*

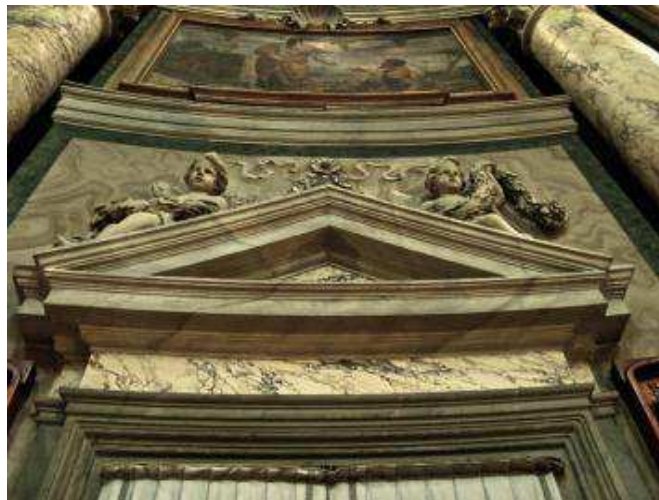
*Fig. 37. St Anna kerk, Vaticaanstad: Stucmarmor, G. de Rocchi (1577-83).*

Een type stucwerk dat marmer nabootst, *stucmarmor*, stamt ook uit Italië en wordt van gips, kalk en pigment(en) gemaakt. Het pigment of de pigmenten worden in de pasta verwerkt, en verschillende gekleurde massa's worden vervolgens door elkaar gemengd, op een zodanige manier dat een structuur die op die van marmer lijkt, ontstaat. Na aanbrengen, drogen en verharden, wordt het stucoppervlak gepolijst, om het glanzende uiterlijk van marmer te verkrijgen (Fig. 37).

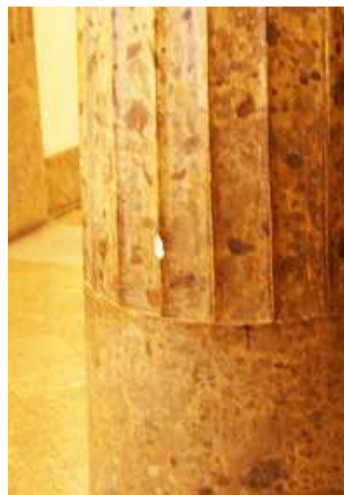
*Fig. 38. Capodimonte museum, Napoli, Italië: Stucco lustro kolom.*

Er is ook een minder bewerkelijke en dure versie, die in het Italiaans *stucco lustro* heet, en in de tijd van de Romeinen werd ontwikkeld, en vanaf de 16<sup>e</sup> eeuw hergebruikt. De techniek is gelijk aan de fresco-techniek: de gekleurde patronen worden met een kwast op een verse kalkpleister aangebracht. De

patronen blijven op het oppervlak en zijn niet *in* het materiaal te zien. Na droging, wordt een glanzend oppervlak gekregen door er bijenwas op te smeren, met een hete ijzer te verwarmen, en vervolgens te polijsten (Fig. 38).

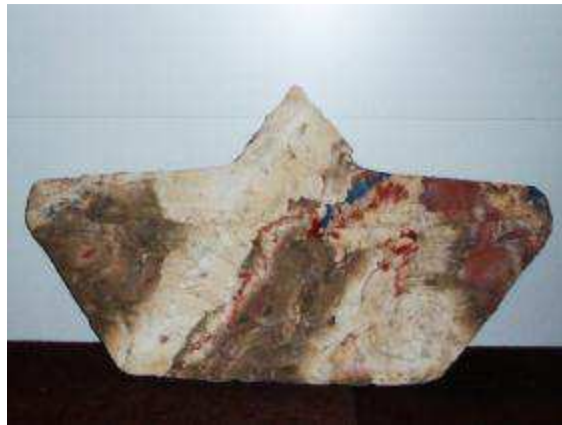
Fig. 40. Stucmarmor ornament, klaar voor polijstbeurt, Neerlandsch Stucgilde.

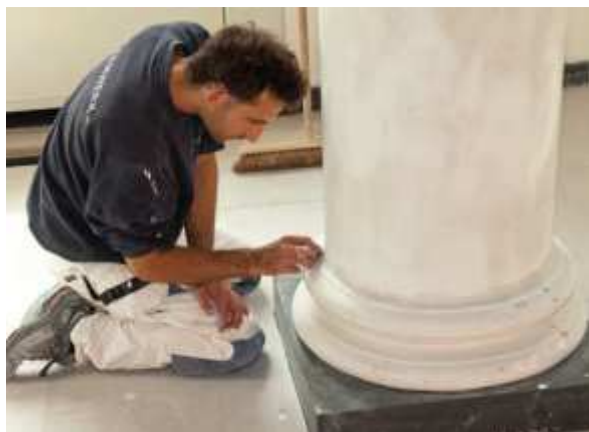
Fig. 39. Raad van State, Den Haag: Stucco lustro van de balzaal (begin 19<sup>e</sup> eeuw) wordt gerestaureerd door de firma Leemwerk (Uit: Mebest, 06, 2011).

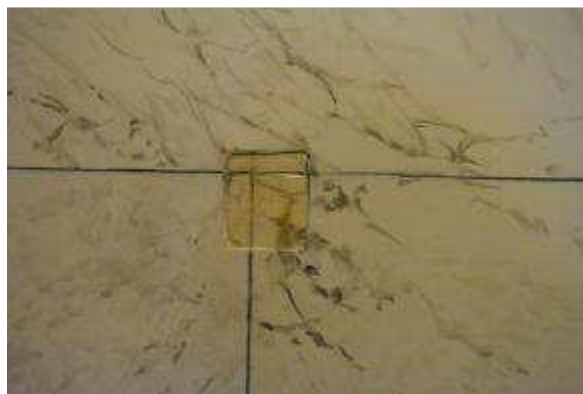
*Fig. 41. Sterrewacht, Leiden, 1860: marmer imitatie met Oost-Indische inkt, origineel onder glas in het midden.*

Interessant is het geval van de marmerachtige decoratie van de wanden van de Sterrewacht in Leiden, gemaakt met Oost-Indische inkt (Fig. 41).
