Zijlstra, H. (2004). Oppervlakkige gevel. *Detail In Architectuur*, mei 2004, 46-47.

De voormalige Rijksverzekeringsbank in Amsterdam lijkt de tand des tijds goed te hebben weerstaan. Maar schijn bedriegt. Oude foto's en tekeningen van het gebouw laten zien dat er iets wezenlijks is veranderd. Het reliëf van de oorspronkelijke gevel heeft plaats gemaakt voor een afgevlakte variant. Een oppervlakkige analyse van de bouwtechnische gebreken lag aan deze verandering ten grondslag, denkt Hielkje Zijlstra.

# OPPERVLAKKIGE GEVEL

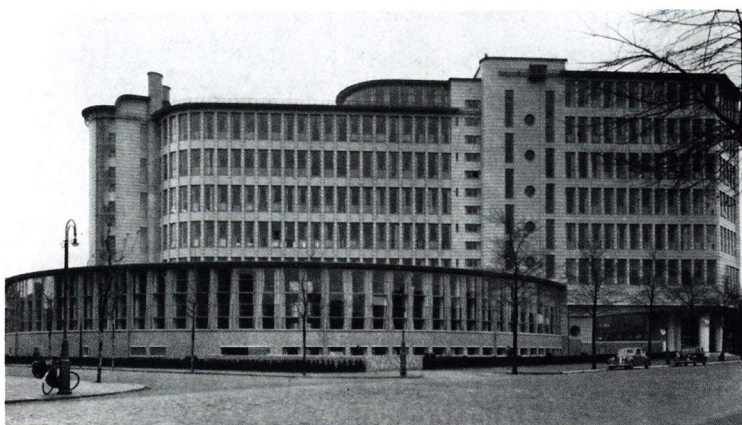
De Rijksverzekeringsbank in 1939.

De voormalige Rijksverzekeringsbank van architect Dirk Roosenburg aan de Apollolaan in Amsterdam werd opgeleverd in 1939. Het complex bestaat uit een cirkelvormige laagbouw waarin oorspronkelijk de archieven en de zogeheten rentekaarten waren ondergebracht. Daarboven ontwierp Roosenburg een schijf die hij in de as van het Amstelkanaal plaatste, waardoor het gebouw diagonaal op de locatie kwam te staan. De schijf zelf bestaat uit een smalle achterbouw en een bredere voorbouw, die ter plaatse van trappen en lift in elkaar over gaan. Onder de kop bevindt zich de hoofdentree. De totale bovenbouw bestaat uit een stalen skelet dat werd geleverd door de Vries Robbé uit Gorinchem.

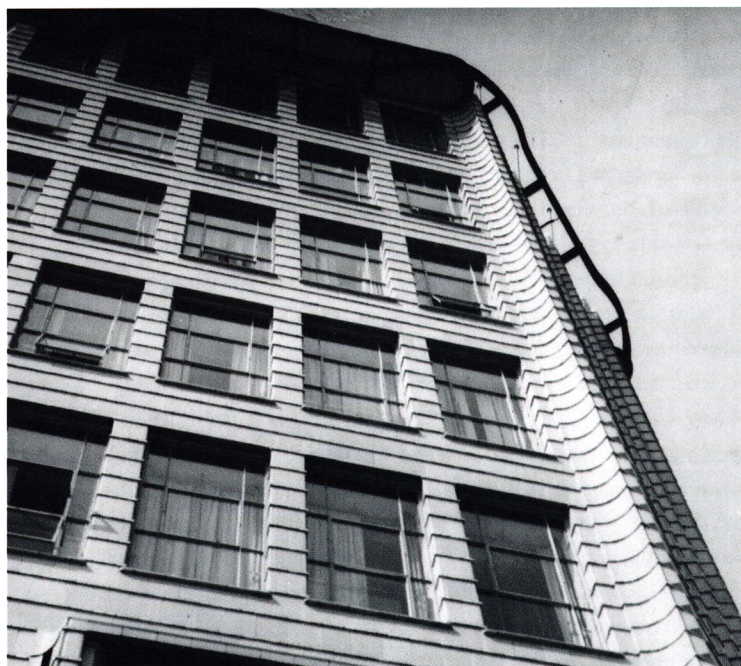
Deel van de oorspronkelijke gevel van de voorbouw, met gemetselde horizontale banden.

In het archief van Liag architecten uit Den Haag zijn veel foto's aanwezig van de oorspronkelijke toestand van het gebouw. Liag ontstond in 1962 uit het bureau van Roosenburg en raakte als zodanig betrokken bij verbouwingen van diens werken. Op de foto's is duidelijk te zien dat de gevels van Rijksverzekeringsbank vroeger een ander beeld gaven dan dat van de huidige vlakke witte Travertin platen. Ook de oorspronkelijke tekeningen tonen een meer gelede gevel, waarvan de structuur werd bepaald door horizontale banden, deels doorbroken door penanten. Opvallend is dat de voorbouw en de achterbouw duidelijk van elkaar verschilden. In de voorbouw werd het gevelvlak alleen horizontaal geleed door tussen keramische tegels banden op te nemen van geglaazuurde bakstenen. In de achterbouw werden de ramen in verticale stroken teruggelegd waarbij de horizontale banden alleen over de penanten doorliepen. Ter plaatse van de trappenhuisen en liften waren cirkelvormige raamopeningen aangebracht, ingepast in een mozaïek van keramische tegels. Roosenbrug schreef in *Bouwkundig Weekblad Architectura*: "De gevels zijn aan de buitenzijde bekleed met ceramiek en wel

zoodanig, dat op afstanden van 49,5 cm banden van verglaasde steen zijn uitgemetseld, waartusschen groote ceramiekplaten tegen het vulling-metselwerk zijn aangebracht. De uitgemetselde lagen zullen een samenstelling van zeer lichte kleuren zijn die aan parelmoer doen denken. De ceramiektegels hebben normaal een afmeting van 29 x 43 cm en zullen gebroken wit zijn." (*Bouwkundig Weekblad Architectura*, jg. 58, nr. 14, p. 142-148). In 1937 was bekend dat er 2830 m<sup>2</sup> tegels van deze afmetingen nodig waren en nog eens 1780 m<sup>2</sup> in speciale vormen. Op nauwkeurig uitgewerkte tekeningen zijn alle elementen te zien die nodig waren voor het volledig sluiten van de gevels. Nadat er schema's van merken en aantallen werden gemaakt, werkten de medewerkers van Roosenburg nog vele gevelfragmenten uit om alle elementen te kunnen maatvoeren.

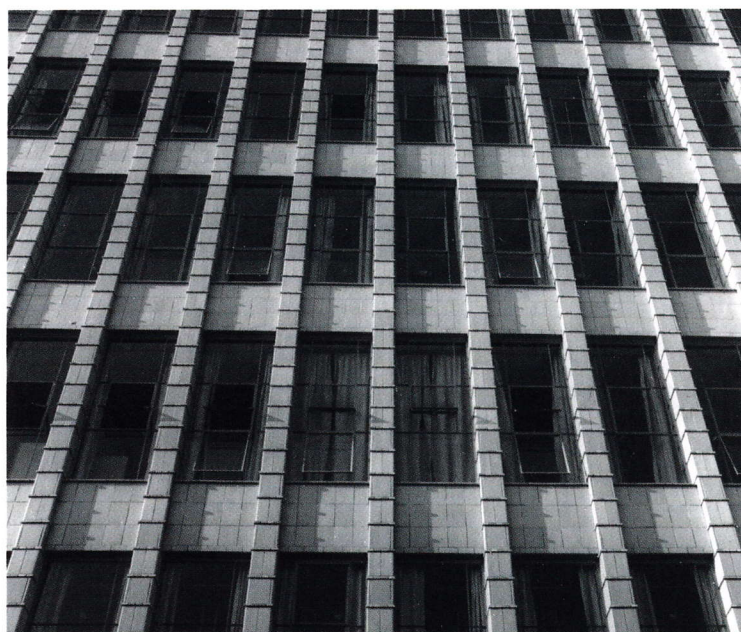
Deel van de oorspronkelijke gevel van de achterbouw, met penanten tussen de borstweringen.

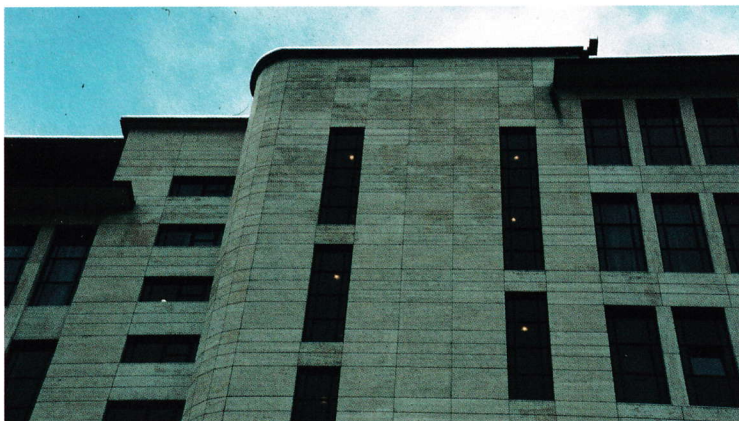
Nieuwe gladde gevel van de hoogbouw. De ronde ramen in het trappenhuis zijn verdwenen.

Aangezien alle tekeningen nog aanwezig zijn, valt het te betreuren dat de gemeente Amsterdam in 1968, zonder dat overigens nieuwe tekeningen werden ingediend, een bouwvergunning verleende om de gevelbekleding te vervangen door de vlakke platen natuursteen. Deze ingreep ging totaal voorbij aan de oorspronkelijke geleding van de gevels en de ronde ramen in de trappenhuis verdwenen eenvoudigweg. De architecten van Liag achtten deze vlakke gevel nodig, omdat ze bang waren dat de oorspronkelijke gevel niet waterdicht was, waardoor de achterliggende staalconstructie zou kunnen gaan roesten. Dit werd als enige reden voor de aanvraag van de bouwvergunning aangevoerd (NAi archief ROOX). Van de horizontale baksteen gevelbanden schilferde inderdaad de toplaag af. Dat was de reden om te vermoeden dat de gevel niet meer waterdicht zou zijn.
