# **Omgaan met Vocht en Zout**

## Hydrofoberen: duurzaamheid in de praktijk

*Wido Quist, Jacqueline van Dam, Rob van Hees  
TU Delft*

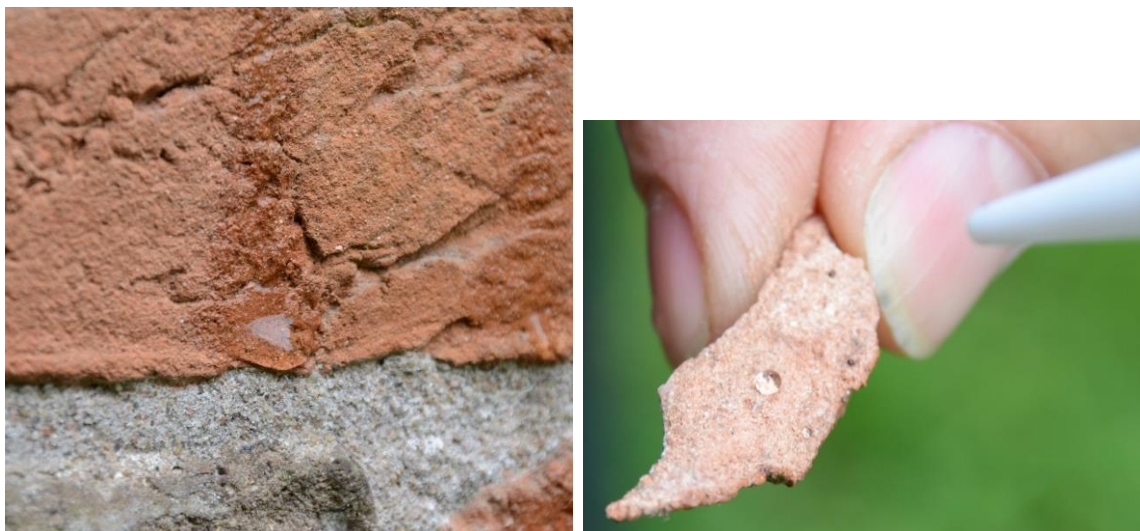
*Fig. 1. Het baksteenmetselwerk van de NH kerk te IJsselstein is hydrofoob op diverse plekken.*

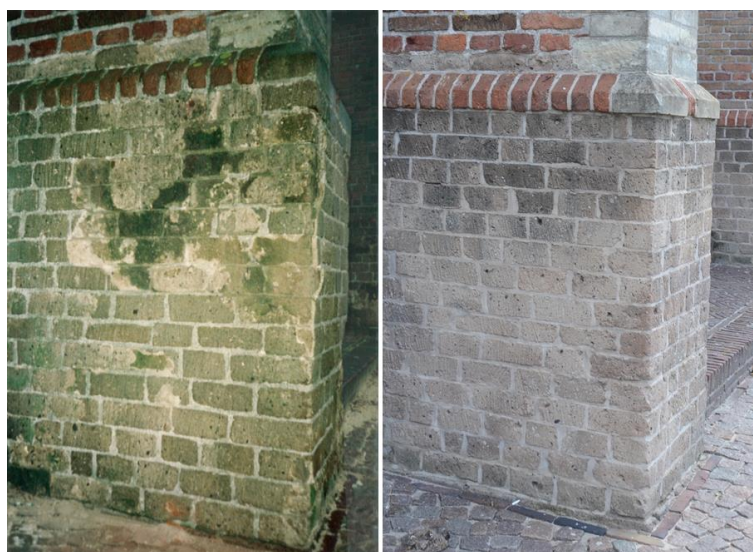
*Fig. 2. Twee foto's van het tufstenen basement van een steunbeer aan de NH kerk te Oudewater. Links: foto uit het rapport uit 1994 met duidelijke schade aan de steen. Rechts: situatie 2018 met teruggehakt en hervoegd tufsteen oppervlak.*
