# Ethics in Conservation

Marie-Thérèse van Thoor

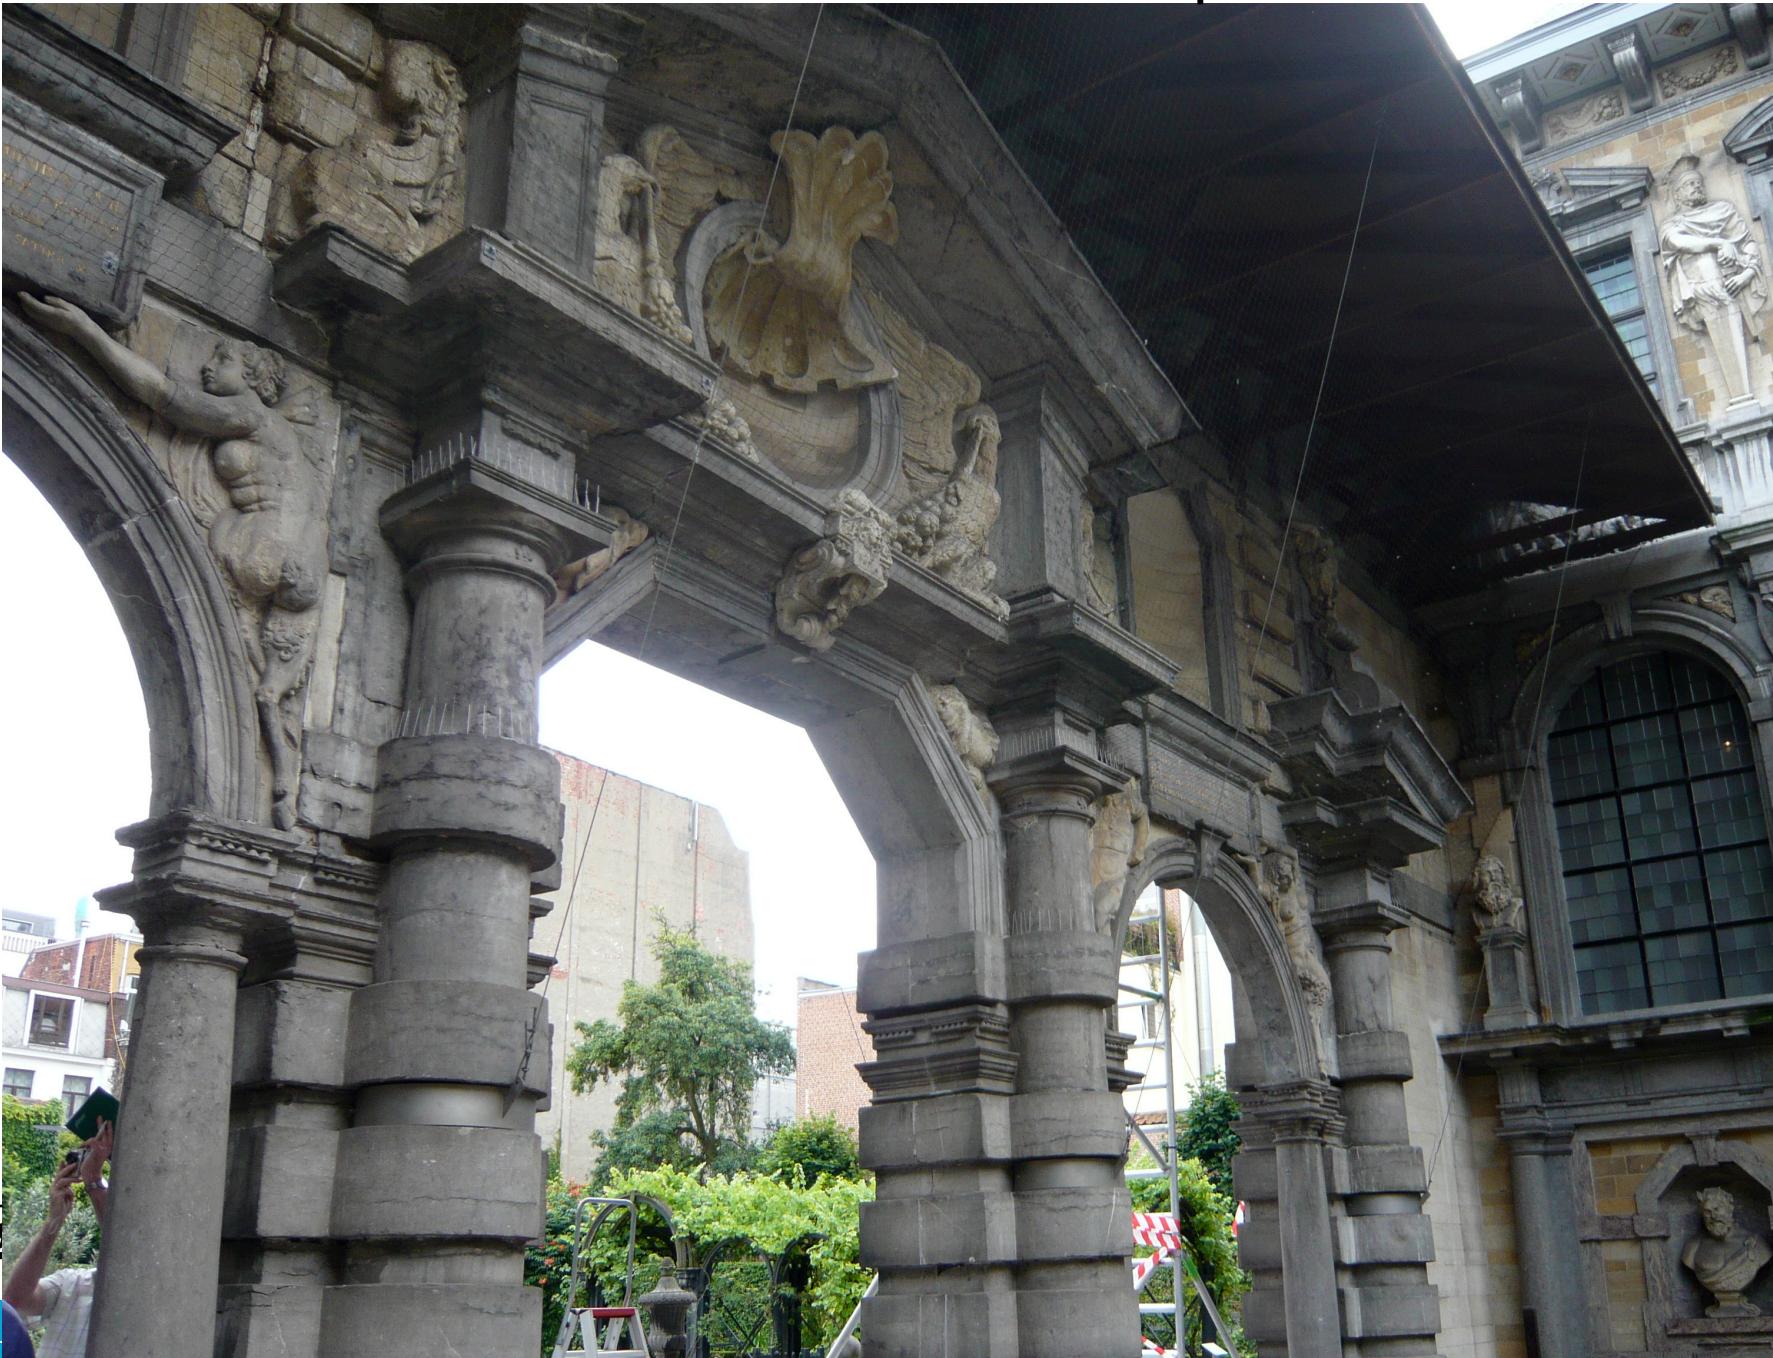
Figuur 12: cartografie van de natuursteensoorten van de porticus

Een cartografie van de natuursteensoorten is weergegeven in figuur 12.

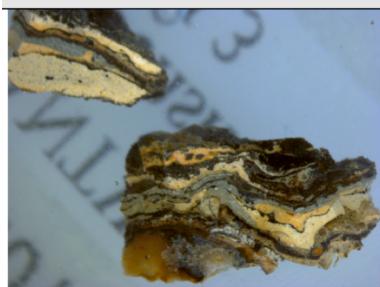
Algemeen beeld (binoculair)

Opmerking: 2 monsterfragmenten werden ingebed

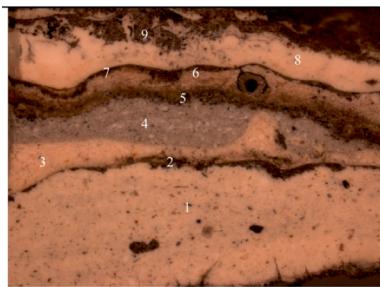
Algemeen beeld van de dwarsdoorsnede van fragment 1  
(optische microscopie)

Algemeen beeld van de dwarsdoorsnede van fragment 2  
(optische microscopie)

Oriëntatie van de coupe: onderste boven?

Laag 9 : loodwit+aluminium en silicium?

Laag 8 : loodwit

Laag 7 : silicium+koolzwart (vuillaagje)

Laag 6 : loodwit+weinig bariumsulfaat

Laag 5 : loodwit + koolzwart + silicium (loodwit + vuil?)

Laag 4 : loodwit+bariumsulfaat+koolstofzwart

Laag 3 : loodwit+bariumsulfaat+oker

Laag 2 : loodwit + koolzwart + silicium (loodwit + vuil?)

Laag 1 : loodwit + bariumsulfaat

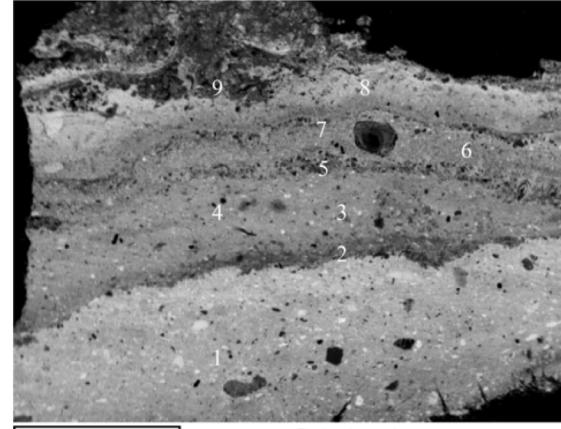
#### SEM-EDX Analyse + $\mu$ -Ramspectroscopie

#### SEM-EDX: Teruggestrooid elektronenbeeld
