**TNO-rapport**

**034-DTM-2009-02966**

Sloterhof, Amsterdam: Bouwhistorie,  
bouwtechnologie, bouwfysica en algehele  
bouwkundige staat

| Datum | 22 november 2009 |

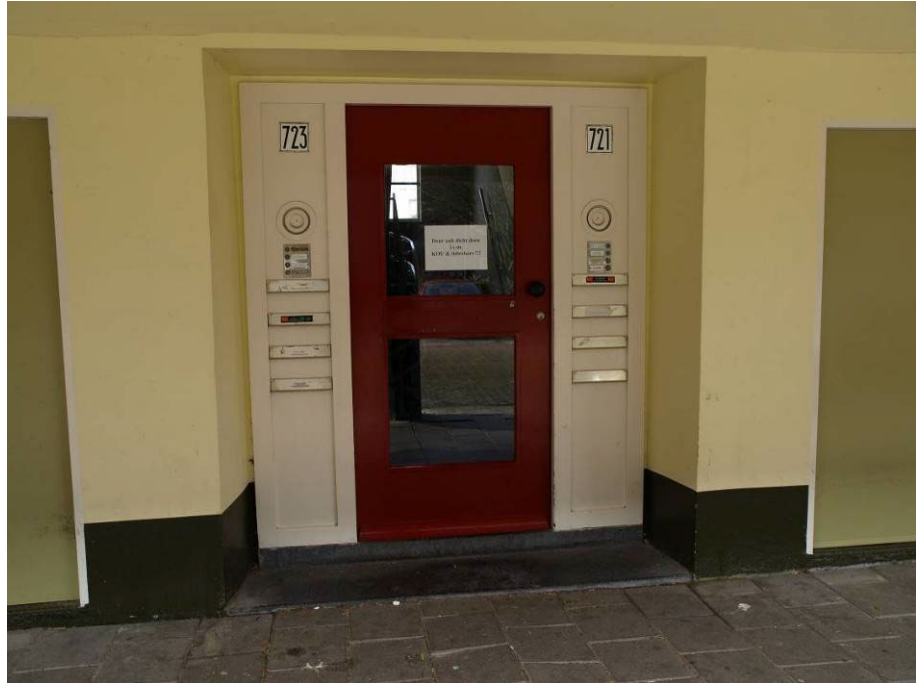
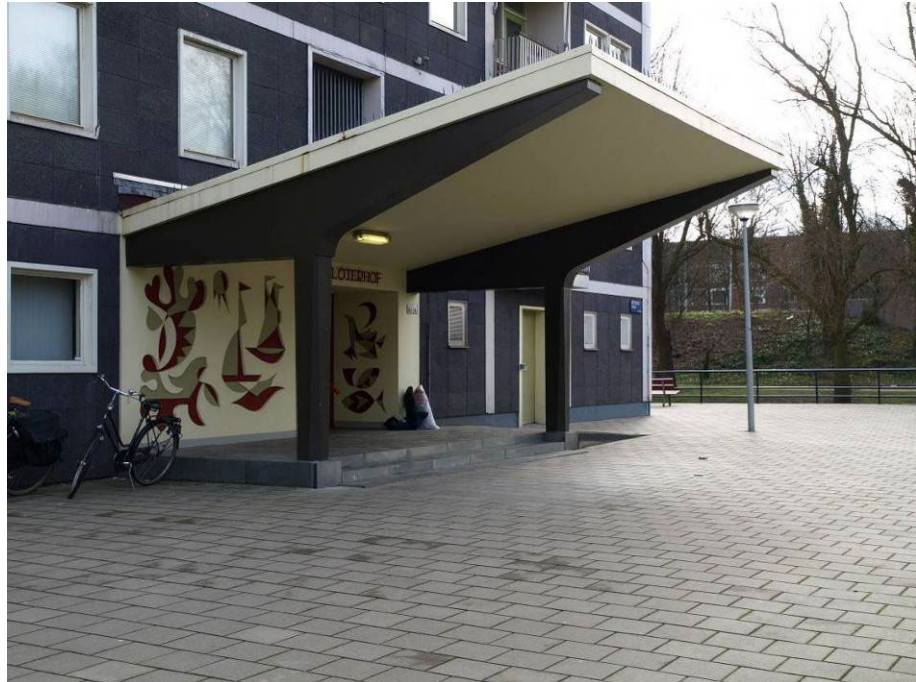
Fig. 2.80. De entrees van portieken en hallen zijn in vorm nog zeer oorspronkelijk.

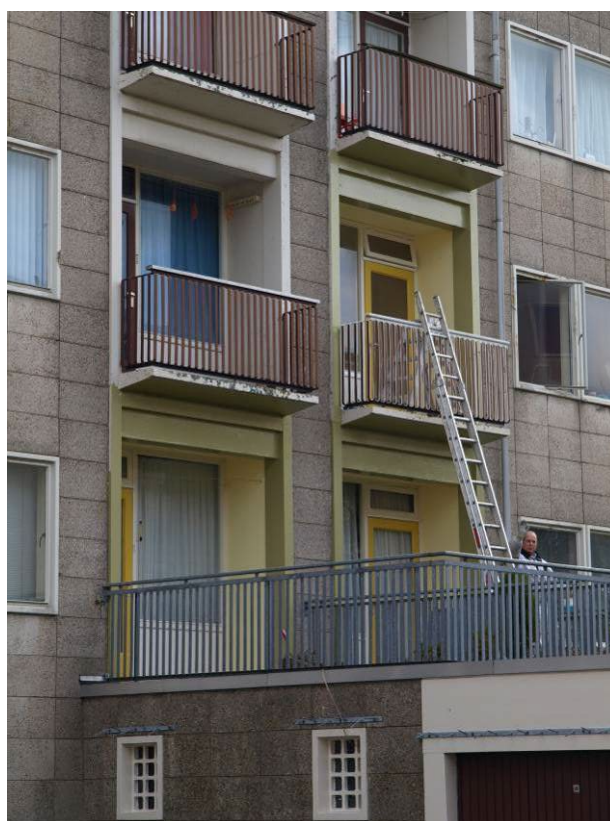
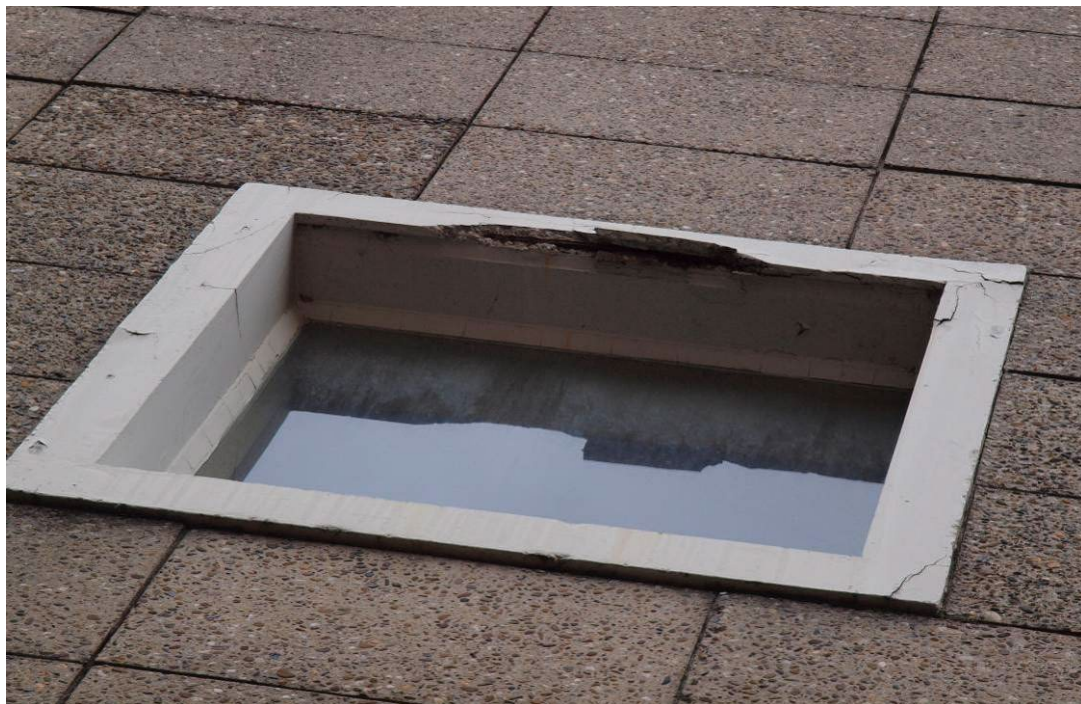
Fig. 2.83. De betonnen kaders rond de ramen zijn kwetsbaar en worden hersteld in 2009.

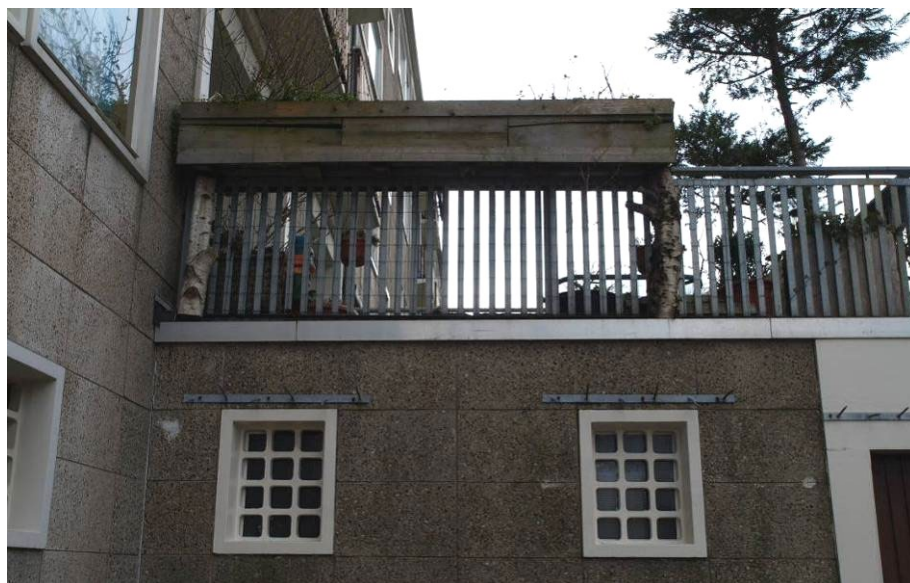
Fig. 2.85. Het eigen domein en het gebruik hebben geleid tot eigenwijze en onzorgvuldige aanpassingen.

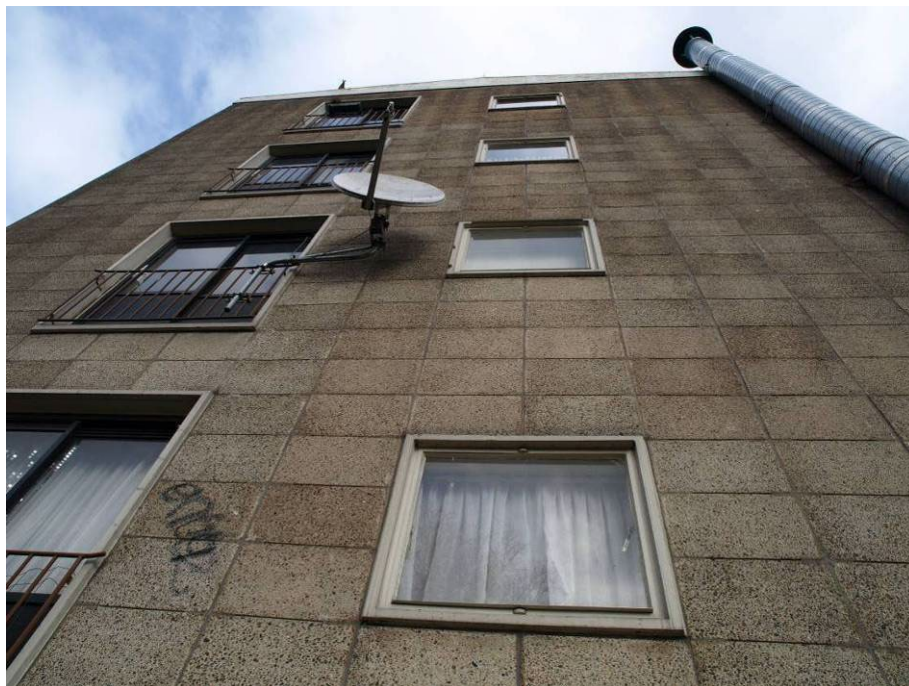
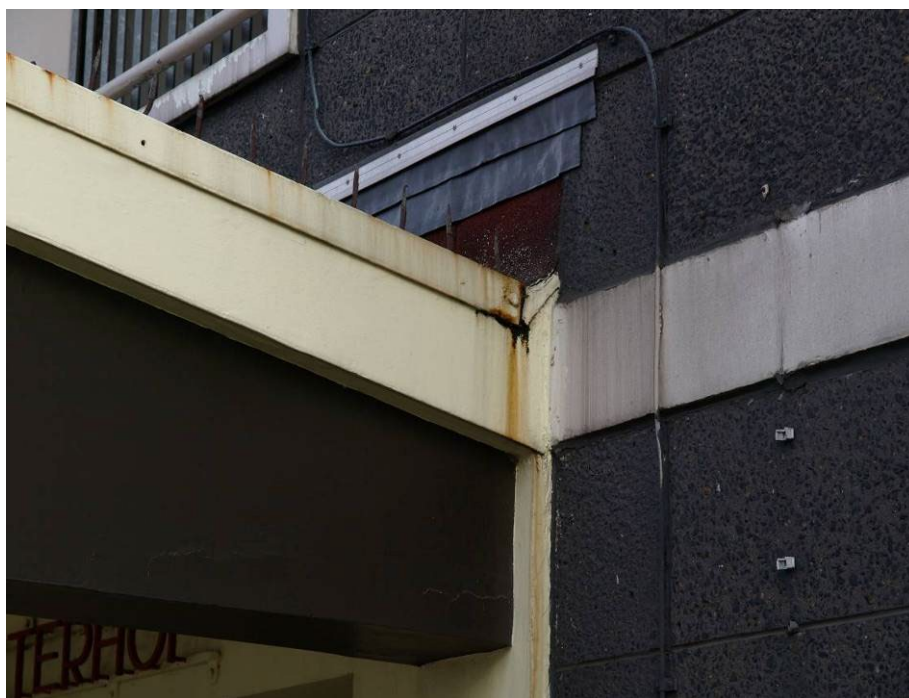
Fig. 2.86. Schotelantennes, schoorstenen en noodlijdende details vragen om onderhoud en beleid.

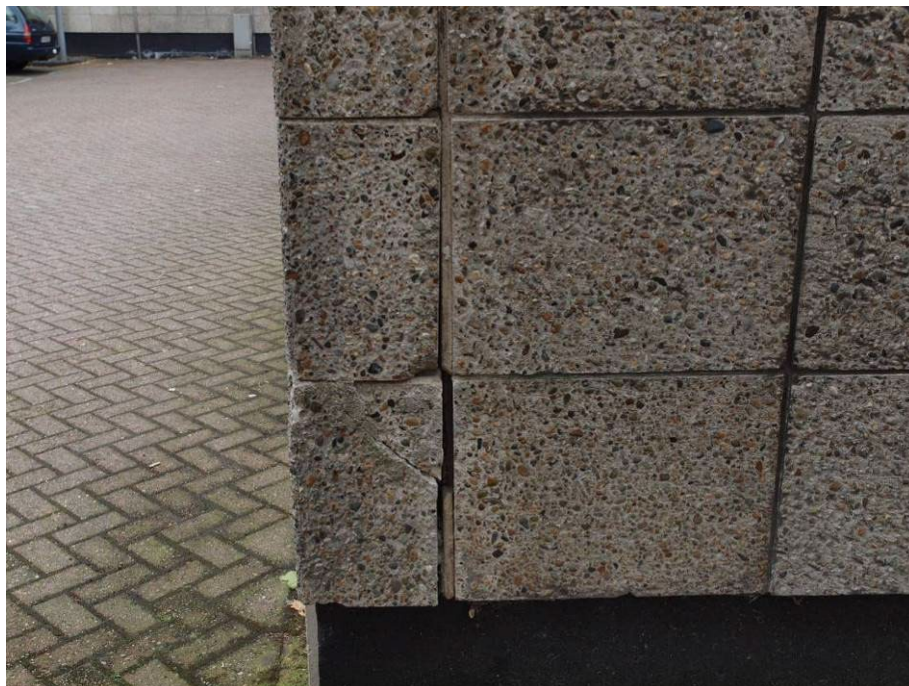
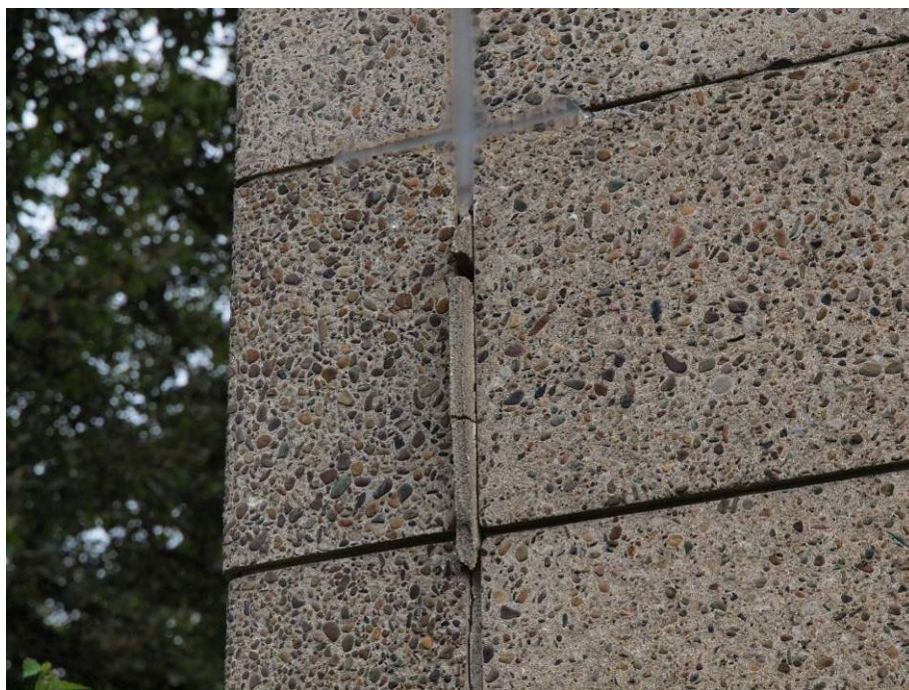
Fig. 2.87. De panelen van schone beton zijn kwetsbaar, met name op hoeken en bij de ontmoetingen.

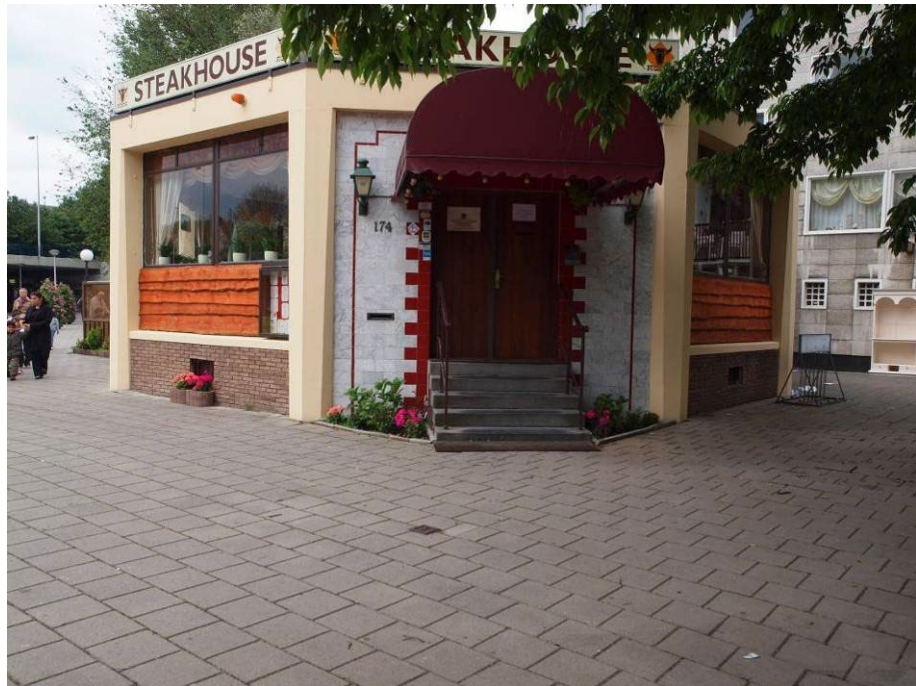
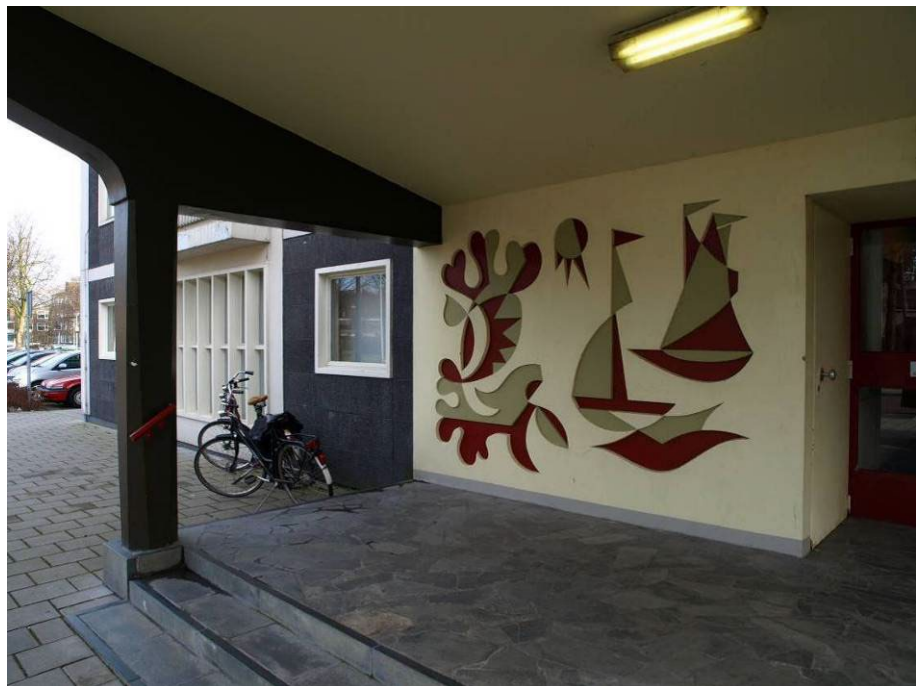
Fig. 2.91. Het bankfiliaal werd eethuis met een tijdelijke afwerking; onder een oorspronkelijke afwerking als vergelijk.

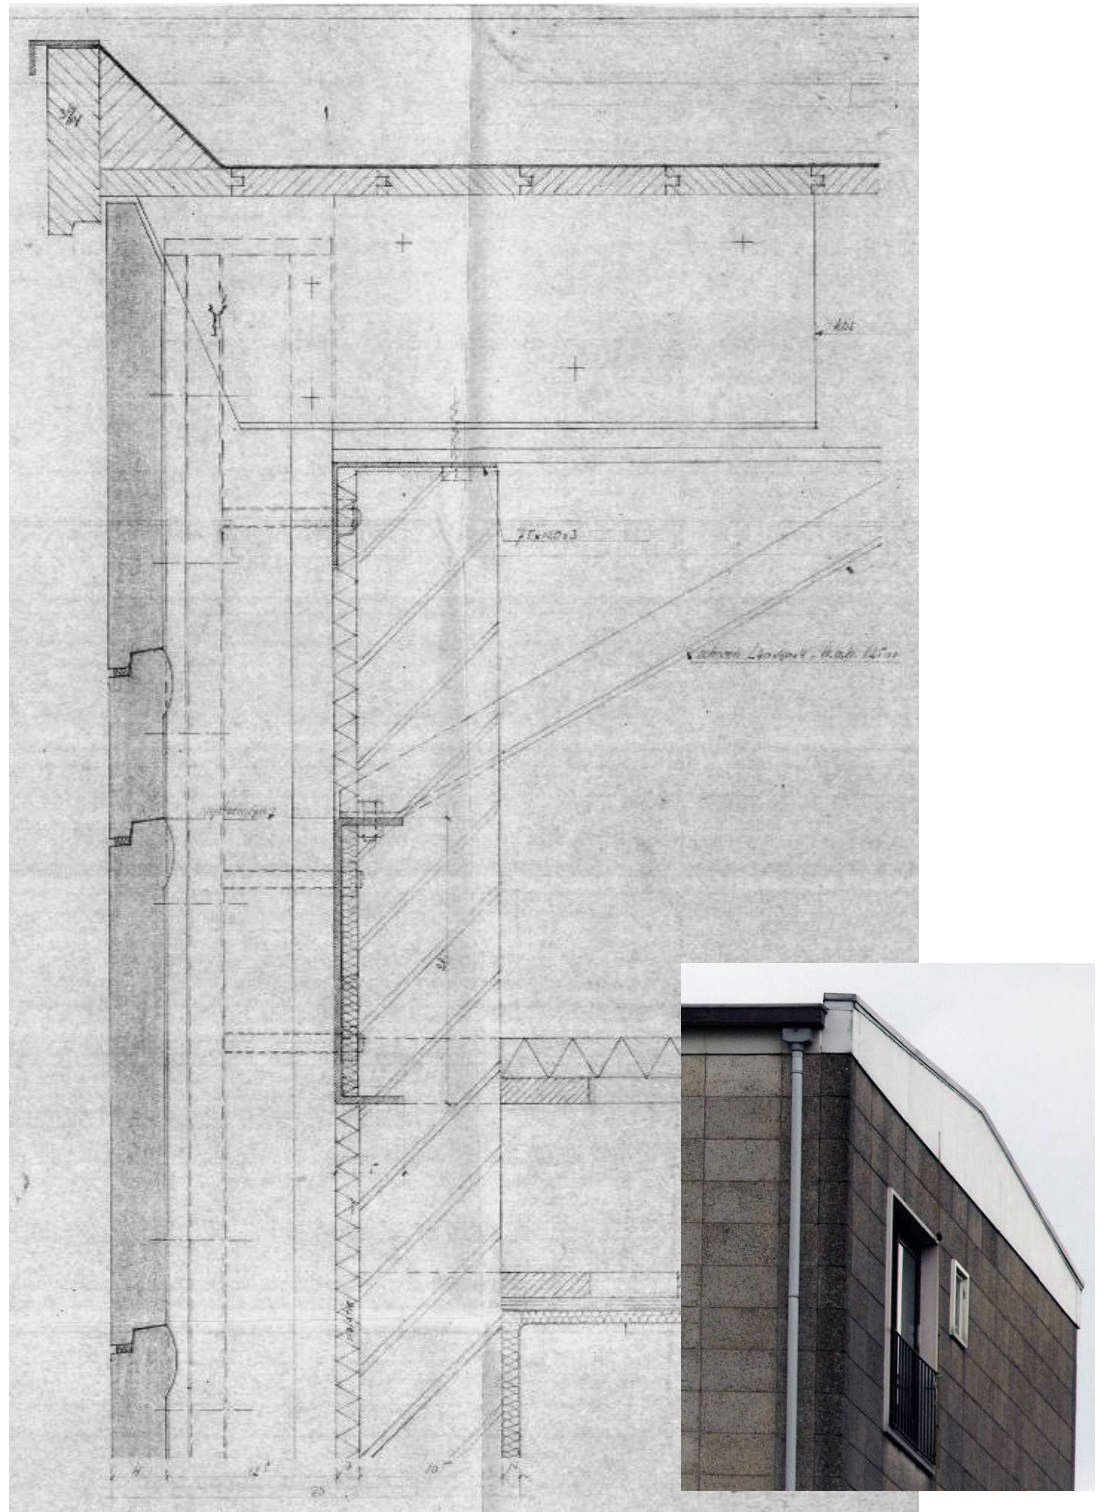
Fig. 2.123. Blok B (lage blokken) de dakbeëindiging van de kopgevel, september 1956 (Bowoto 4839-01). Ook deze dakrand werd anders uitgevoerd dan getekend. De kap is afgewerkt met gladde paselementen, die als een los element op de gevelpanelen ligt.

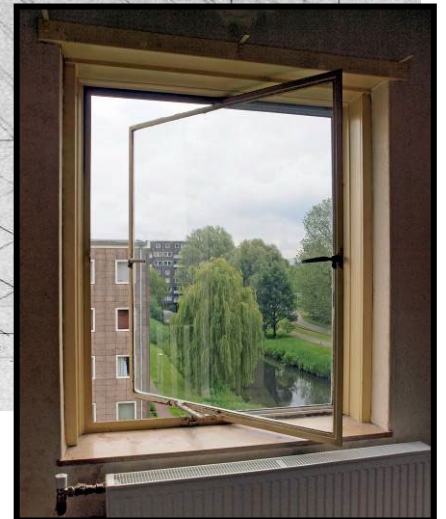
Fig. 2.125. Blok B (lage blokken) de horizontale doorsneden over de kozijnen, augustus 1956 (Bowoto 4839-01). De inzet toont een onderhoek in 2009, waar vocht het hout heeft aangetast. De stalen kozijnen en ramen zijn weinig aangetast door roest.

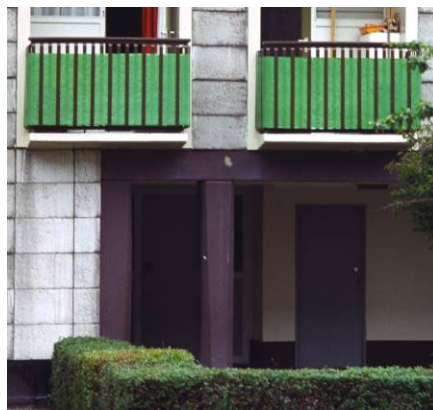
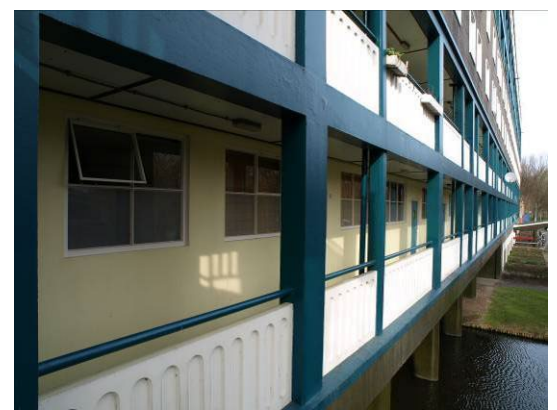
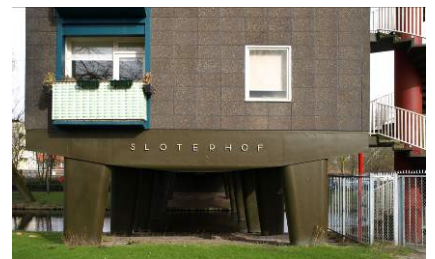
Tijdens het voortbestaan van de gebouwen van Sloterhof zijn op zich niet zo heel veel aanpassingen gedaan die bouwtechnisch tot structurele veranderingen hebben geleid. Aan de oppervlakte zijn de kleuren van de gladde betonnen bouwdeelen, zoals de kolommen en de kaders rond balkons en kozijnen, een aantal keren gewijzigd. Gezien de eerder geciteerde uitspraken van Berghoef daarover en de manier waarop op terughoudende wijze de architectuur op de oorspronkelijke foto's tot haar recht komt, lijkt het logisch en wenselijk om op zoek te gaan naar de oorspronkelijke kleurstelling. De betonnen onderdelen waarbij de toplaag is afgesprongen werden in het voorjaar van 2009 aangeheeld en overgeschilderd.

Fig. 2.126. De kleuren op de betonnen constructieonderdelen verschieten af en toe van kleur. Links boven een foto uit het archief van Arend Maaskant (rond 1980) de rest uit 2009.

Wat betreft de kleuren van Slotershof verdient het aanbeveling om terug te grijpen op een kleurenschema dat meer overeenkomt met de oorspronkelijke situatie dan wat in het verleden is uitgevoerd. Berghoef ging uit van lichte (grijs)tinten op de betonnen elementen.

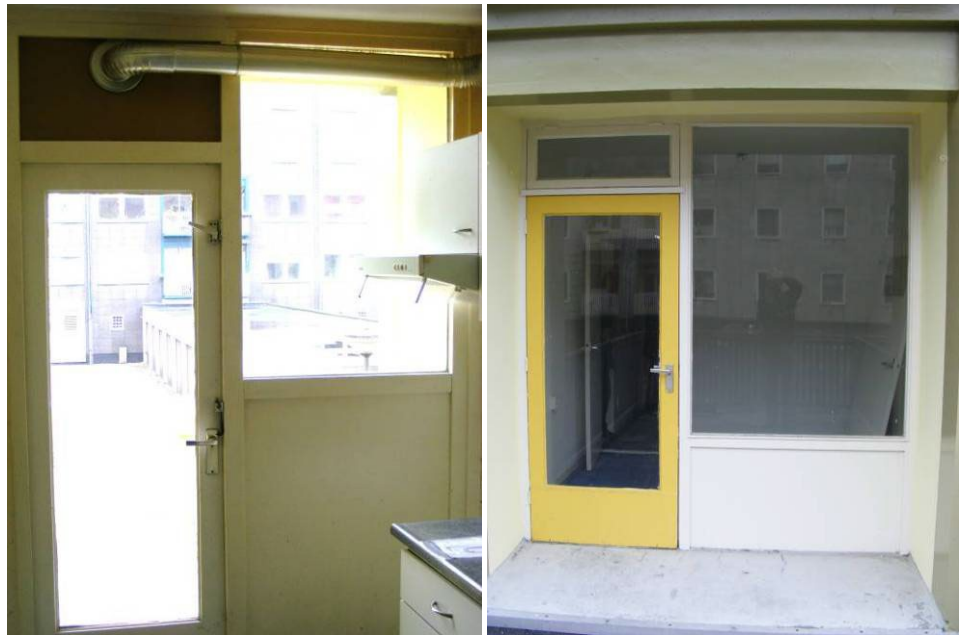
In de laagbouw zijn de balkons gesitueerd bij de keuken en in de hoogbouw bij de woonkamer. De eerste woonlaag van de laagbouw heeft bij een slaapkamer eveneens een balkon met terras. De gevels zijn hier terugliggend geplaatst, waarbij de kozijnen zijn uitgevoerd in hout. De beglazing is voorzien van enkelglas. De borstwering is voorzien van een sandwichpaneel met een dikte van 40 mm en een kern van houtvezels. De houten kozijnen verkeren overigens nog in goede staat. Boven de deur is van oorsprong een klepraam aanwezig, maar dit is in een enkel geval vervangen door een beplating met de afvoer van de geiser.

Fig. 3.1. De terugliggende gevels bij de balkons met de houten kozijnen.

Maatregelen om de thermische kwaliteit te verbeteren zijn eenvoudig uit te voeren. Zo kunnen in de houten kozijnen dubbelglas of HR++ glas worden geplaatst en kan het huidige borstweringspaneel worden vervangen door een geïsoleerd paneel.

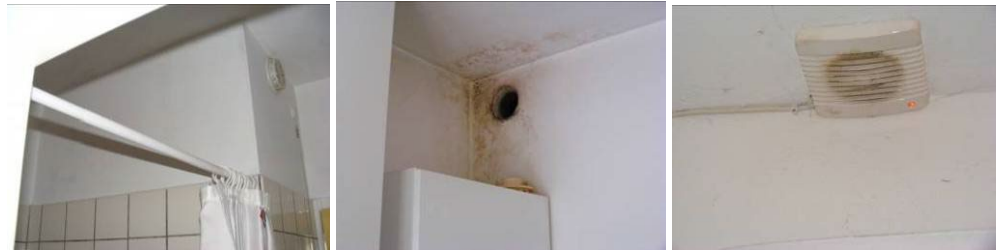
Het opnemen van een ventilatierooster in de beglazing, zoals bij een van de atelierwoningen is gedaan, is bouwfysisch gezien een mogelijkheid, maar verandert nadrukkelijk het aanzicht van de gevels. In de ruimten waar dit aanwezig is, zou ook een ventilatierooster in het deurkozijn kunnen worden aangebracht.

Fig. 3.6. Voorbeelden ventilatie afvoervoorzieningen.

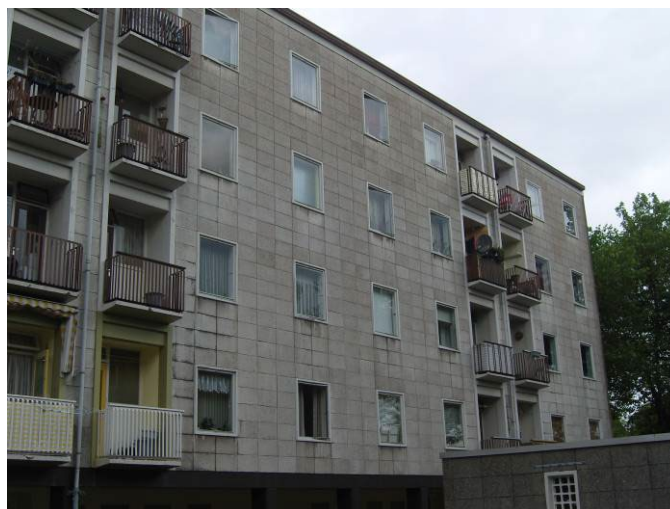
Fig. 4.1. Overzicht van een deel van één van de achtergevels. De geprefabriceerde beton panelen zijn in goede staat.

- De technische staat van de beton panelen is goed (Fig. 4.1).
- De cementgebonden voegen tussen de beton panelen zijn op veel plaatsen uitgevallen. Op veel plaatsen is kit (op basis van siliconen) toegepast ter reparatie van het voegmateriaal (Fig. 4.2). Mogelijk is sprake (geweest) van vochtklachten. Deze kitvoegen teken zich donker af in de gevel als gevolg van het feit dat de siliconenolie uit de kit naast de kitvoeg zich verspreid over het oppervlak van de beton panelen en voor extra vervuiling zorgt (Fig. 4.3) (zie voor opmerkingen m.b.t. toekomstige aanpak § 5).

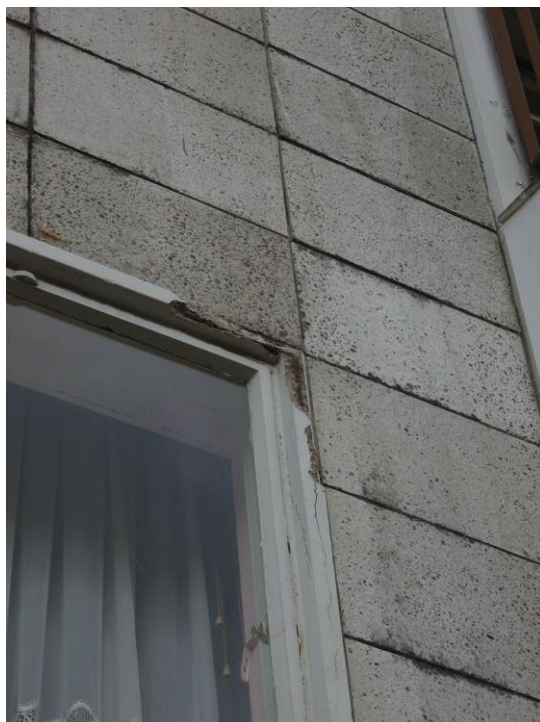
- De betonnen kaders rond de ramen vertonen op veel plaatsen afgesprongen stukken als gevolg van wapeningscorrosie (Fig. 4.4). Wapeningscorrosie treedt ook plaatselijk op aan de randen van de prefab balkonplaat en ter plaatse gestorte beton de betonnen balk.

Fig. 4.4. Wapeningscorrosie aan het betonnen raamkader.

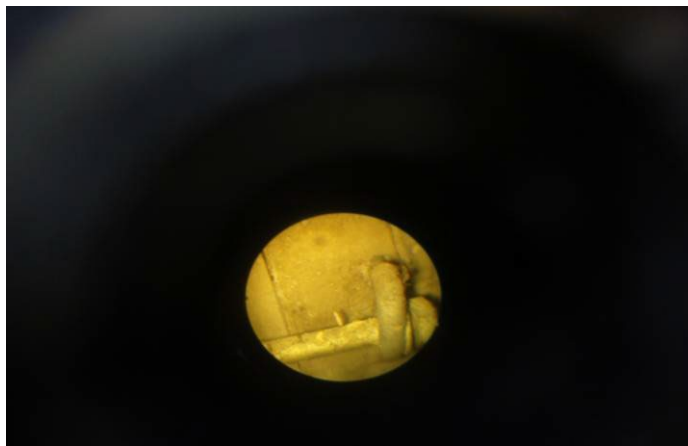
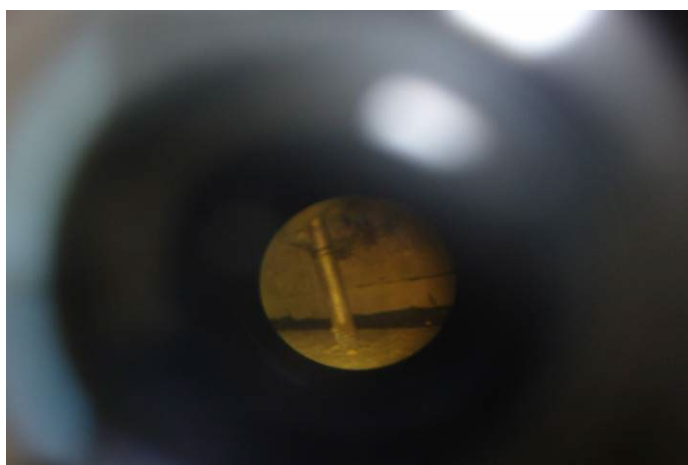
- De staat van de bevestigingsboutjes van de gevelpanelen is op twee plaatsen met een endoscoop beoordeeld (Fig. 4.5). De boutjes (M6) zijn verzinkt en in een goede staat.

Fig. 4.5. De M6 boutjes en oogbouten zijn nog in een goede staat, ook ter plaatse van het gevelpaneel (onderste foto).

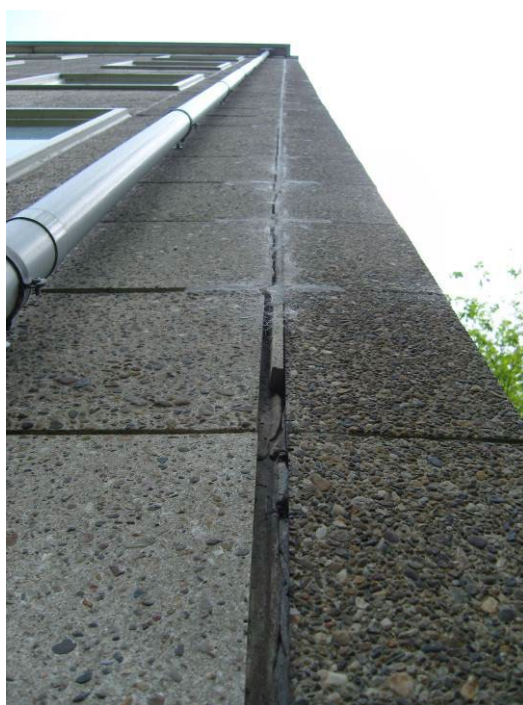
- Van de appartementsgebouwen is aan de aansluiting van de achtergevel aan de kopgevels vervorming opgetreden (Fig. 4.6 t/m 4.11). De kopgevel wijkt t.o.v. de langsgevel over een hoogte van circa 1,5 bouwlaag. Veelal gaat dit gepaard met verwijding van de voeg. De opgetreden verwijding van de voeg is plaatselijk circa 8 mm. Soms wordt echter ook voegwerk uitgedrukt (Fig. 4.12). De aanwezige beschadigen aan (met kit) gerepareerde voegen duidt erop dat de vervorming nog steeds optreedt.

Fig. 4.6. Wijken van de kopgevel.

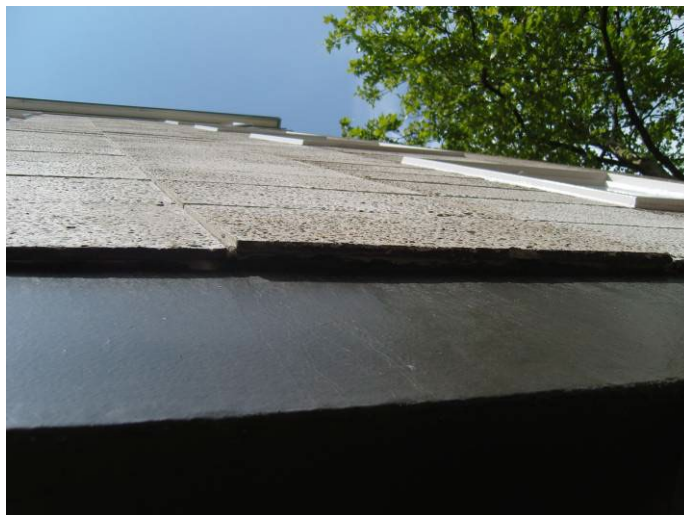
Fig. 4.9. Het onderste gevelpaneel is uit het vlak gekomen.

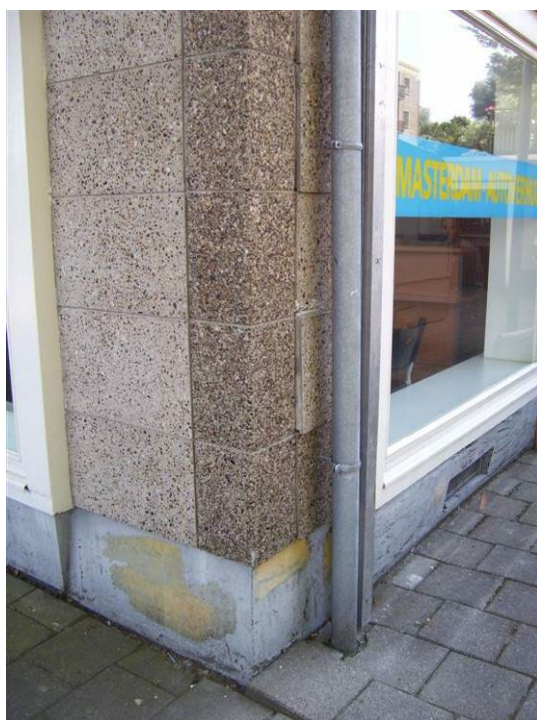
Fig. 4.10. Verplaatsing verschillende beton panelen.

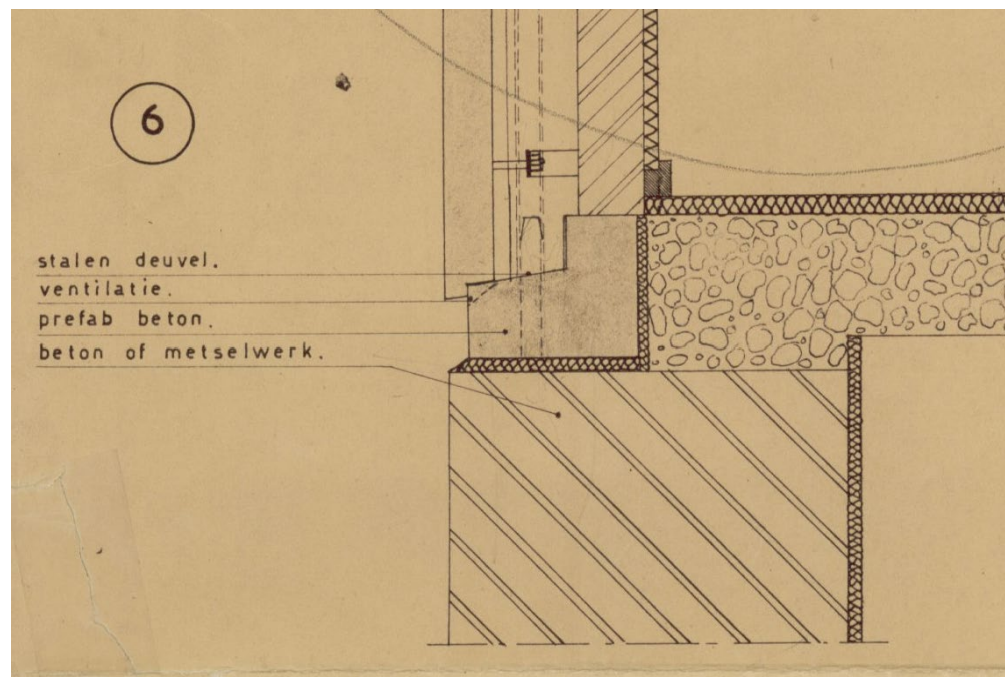
- De oorzaak geconstateerde vervormingen in de buitengevel ter plaatse van de kopgevels.
- De uitvoering van de voet van de gevel en de staat van de stalen doekconstructie aan de voet van de gevelkolommen. Klaarblijkelijk is deze aan de voet van de gevel

de spouw in afwijking van de bouwtekeningen (Fig. 4.13) is uitgevoerd en gevuld werd met beton (Fig. 4.14).

Fig. 4.13. Dookconstructie aan de voet van de gevel.

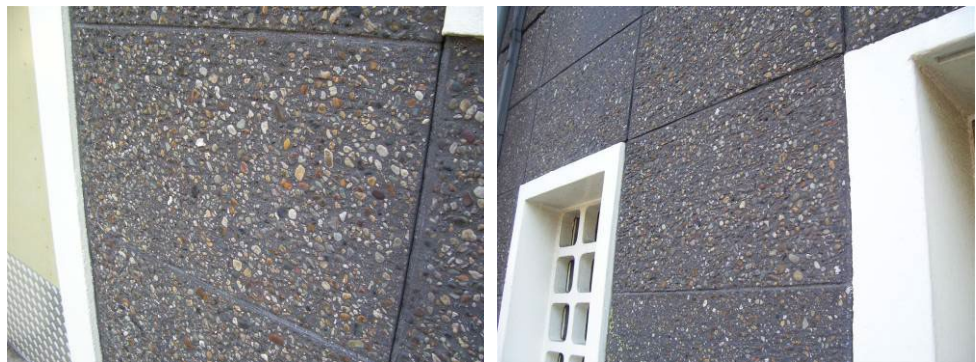
Fig. 5.4. De donker gekleurde beton platen van de blokken zeven hoog (M). Bij beschouwing in detail blijkt dat zij allen een duidelijke horizontale tekening hebben, waarschijnlijk omdat ze tijdens de verharding gebezemd zijn.

**Vervanging betonelementen:** Van belang hierbij is zich te realiseren dat verschillende panelen aan verschillende onderdelen van het complex een verschillende toeslagkeuze hebben (Fig. 5.2, 5.3) c.q. verschillend zijn afgewerkt (Fig. 5.4). Overwogen zou kunnen worden om panelen niet in hun geheel te vervangen, maar gescheurde panelen (Fig. 4.11) te verlijmen zoals dat ook bij natuursteenherstel in de restauratie gebeurt.

**Herstel voegwerk:** De uitvoering van het oorspronkelijke voegwerk draagt ook nadrukkelijk bij tot het bestaande beeld. Zo hebben de de blokken vijf hoog (B) oorspronkelijke een smalle, enigszins verdiepte, cementgebonden voeg (Fig. 5.2, linker foto), de torenflat een eveneens smalle, verdiepte, doch gezwarte cementgebonden voeg (Fig. 5.2, rechter foto), terwijl de blokken zeven hoog (M) een duidelijk aan het oppervlak liggende gezwarte cementgebonden voeg hebben (Fig. 5.4). In het eerste
