# Bezwijken Grimburgwal

## Leerpunten voor het Amsterdamse areaal

Mandy Korff, Rita Esposito, Mart-Jan Hemel

### Rapid Assessment 2020

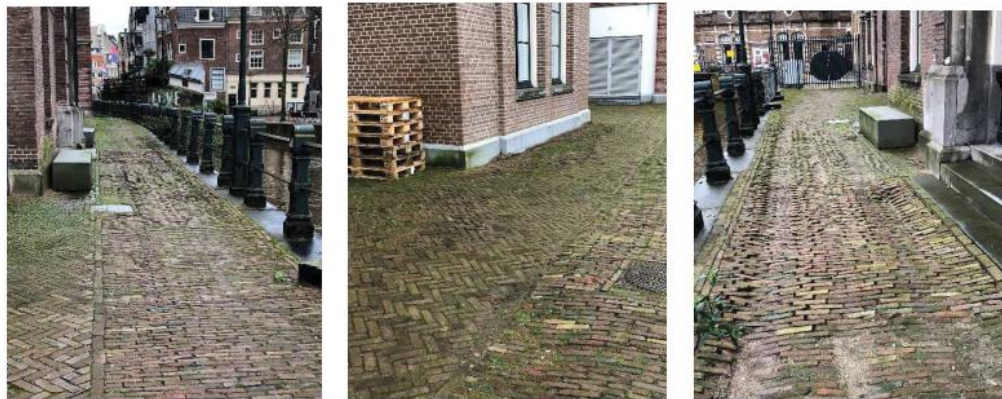
Figuur 3.1 Straatwerk in februari 2020 [6]

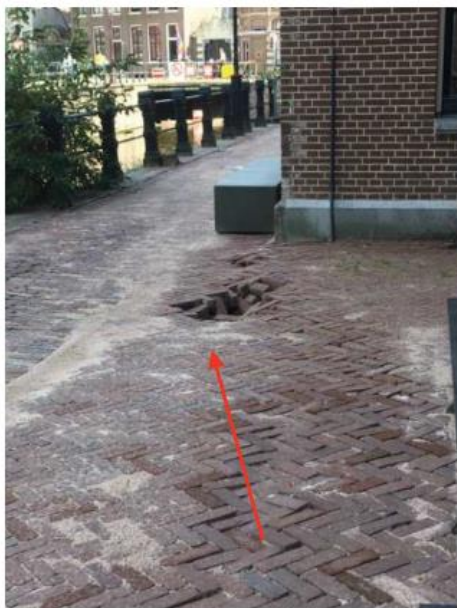
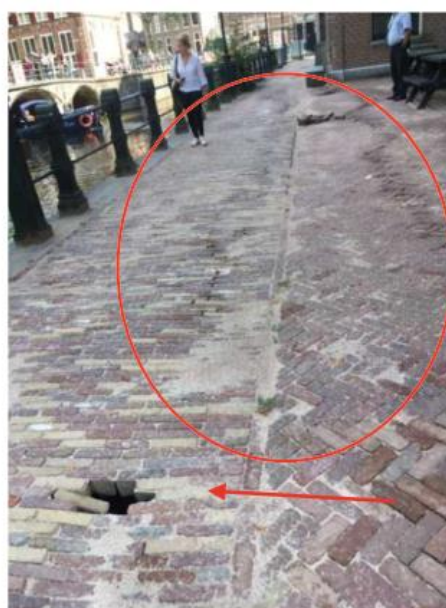
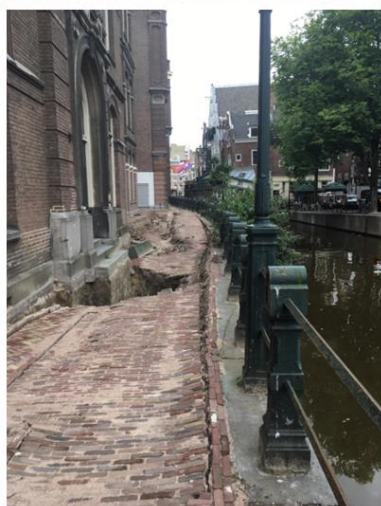
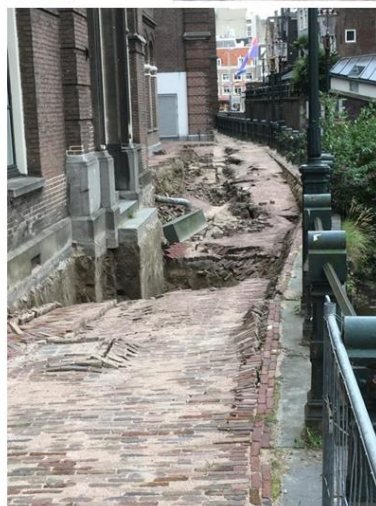
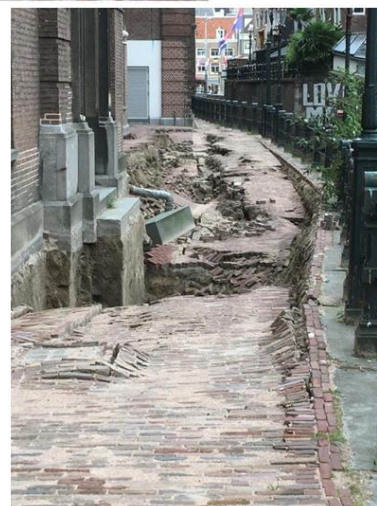
*Figuur 3.2 Ontwikkeling sinkholes en uitbuiging kade [6] (foto's 1 sept 2020 ).*

- De gaten in het straatwerk zijn gevallen (zie Figuur 3.2) in het oostelijke deel:
- Uit het vlak deformatie van de kade leidt tot opening van scheur B.

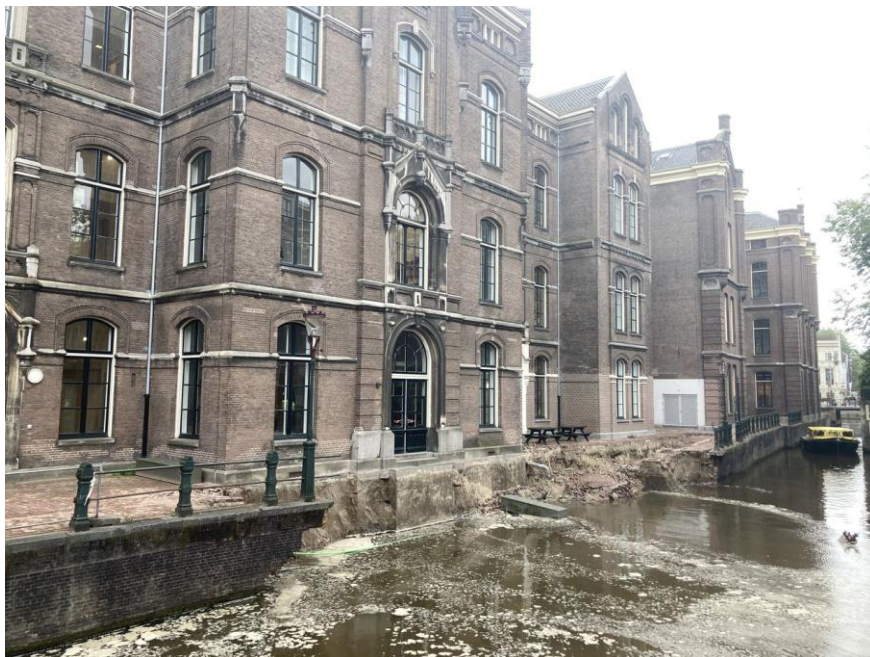
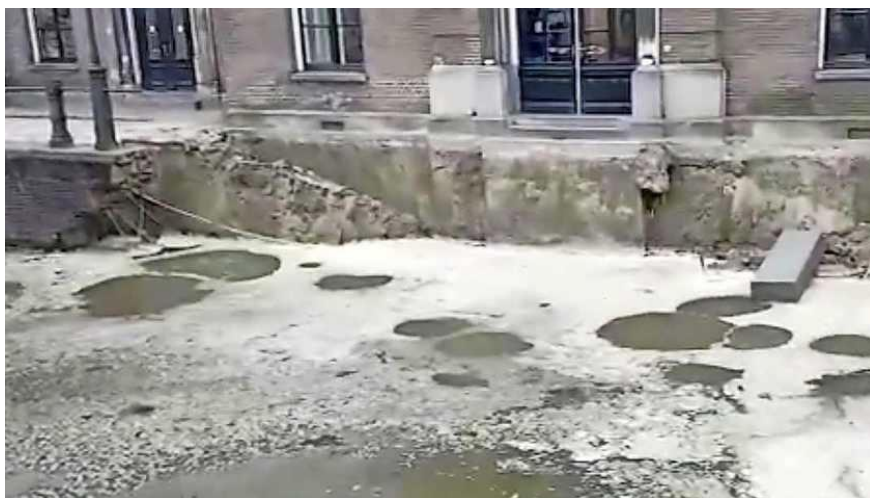
*Figuur 3.5 Kade na bezwijken [2]*

- Er is een verschil in het restprofiel van de grond in het oostelijk en westelijke deel (zie Figuur 3.5),
- Het overblijvende deel aan de westelijke zijde vertoont schade in de dilatatie voeg (scheur D) en in de vorm van een naar boven openende scheur nog verder westelijk daarvan (scheur E). Het westelijke deel is tevens verzakt meer naar het midden, wat hiermee in overeenstemming is. Het overblijvende gedeelte heeft het instortende deel tijdelijk gesteund.
- Het overblijvende deel aan de oostelijke zijde vertoont geen schade of scheuren.

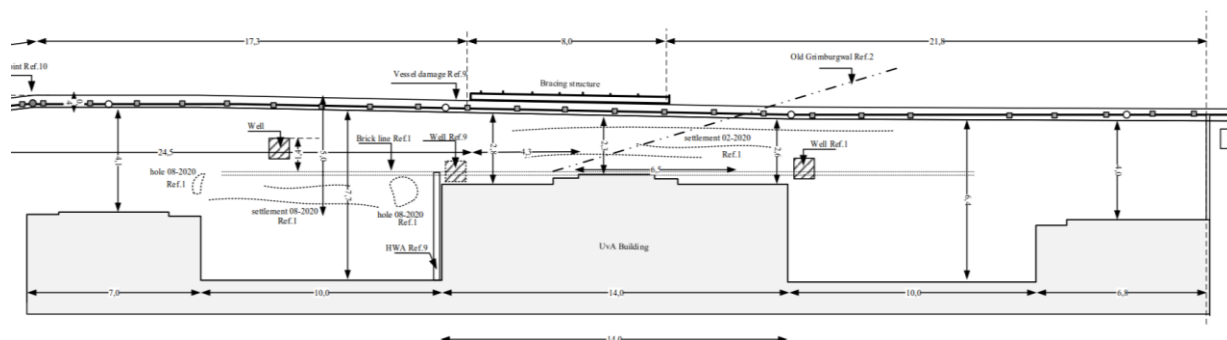
Figuur 3.7 Boven-aanzicht kade voor bezwijken

In Figuur 3.7 is het bovenaanzicht van de kade gegeven op het moment voor bezwijken. Gezien de beperkte afstand van circa 2,3m tussen de voorgevel van gebouw BG2 en de kade op het gedeelte voor de ingang (midden gebouw) is de aanwezigheid van een kade met twee palen op deze locatie meer waarschijnlijk dan een met drie palen. Op de aan weerszijden gelegen delen is meer ruimte en zouden drie palen mogelijk aanwezig kunnen zijn.

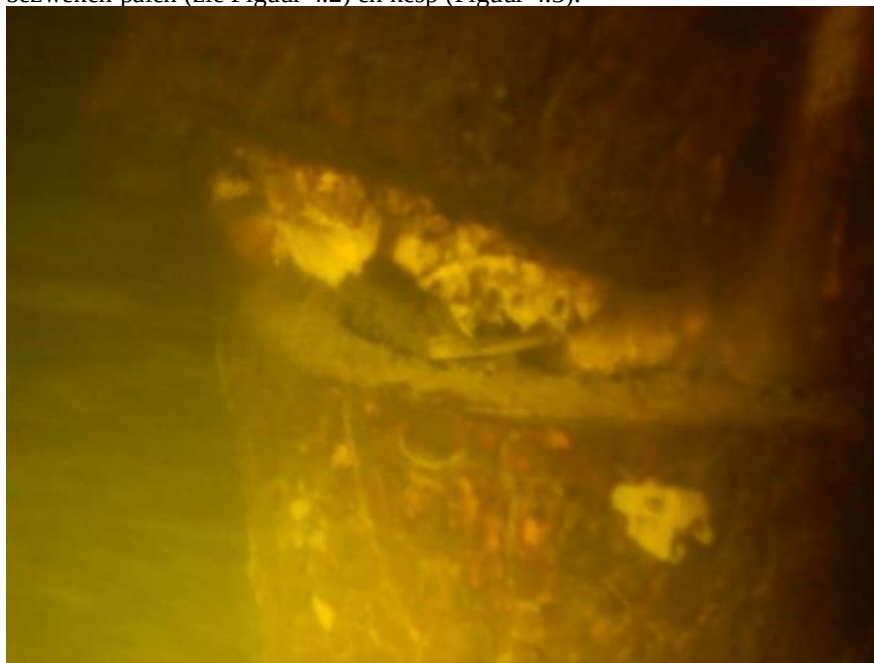
Door BaarsCipro is in [4] de situatie zoals aangetroffen beschreven. Belangrijk hierbij is de aangetroffen bezweken palen (zie Figuur 4.2) en kesp (Figuur 4.3).

*Figuur 4.2 Bezweken paal [4]*

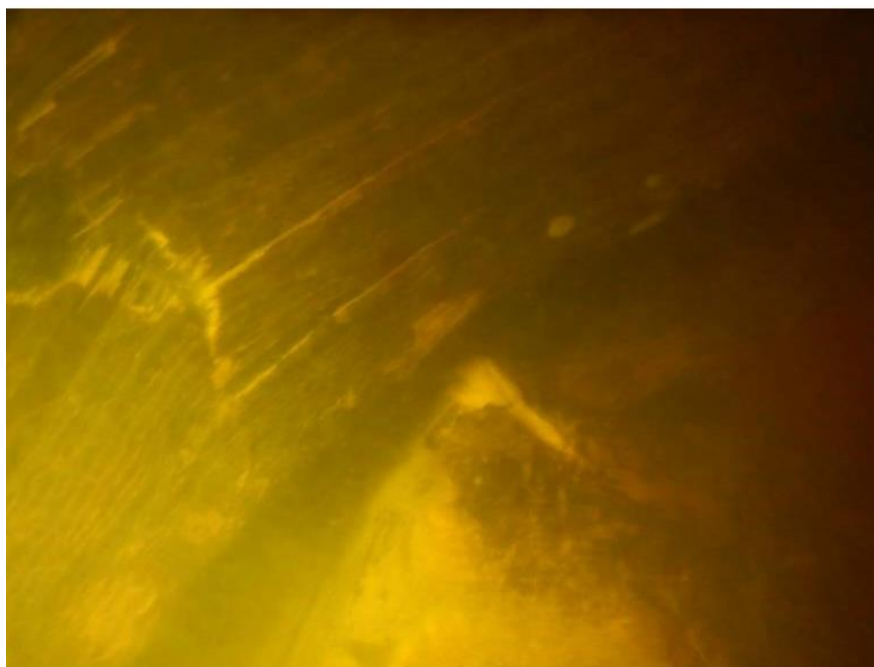
*Figuur 4.3 Bezweken kesp [4]*

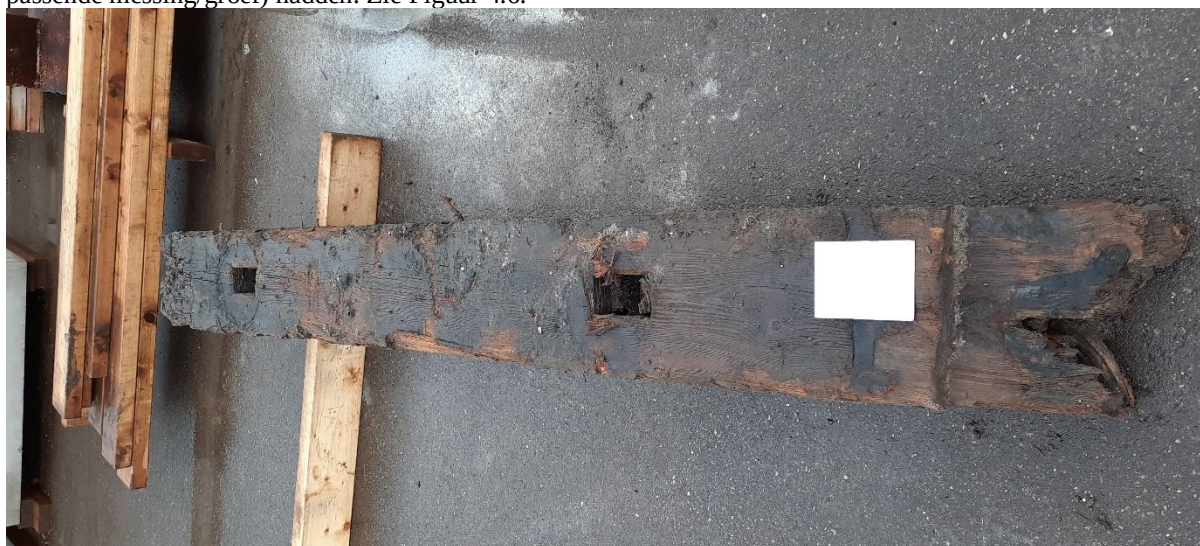
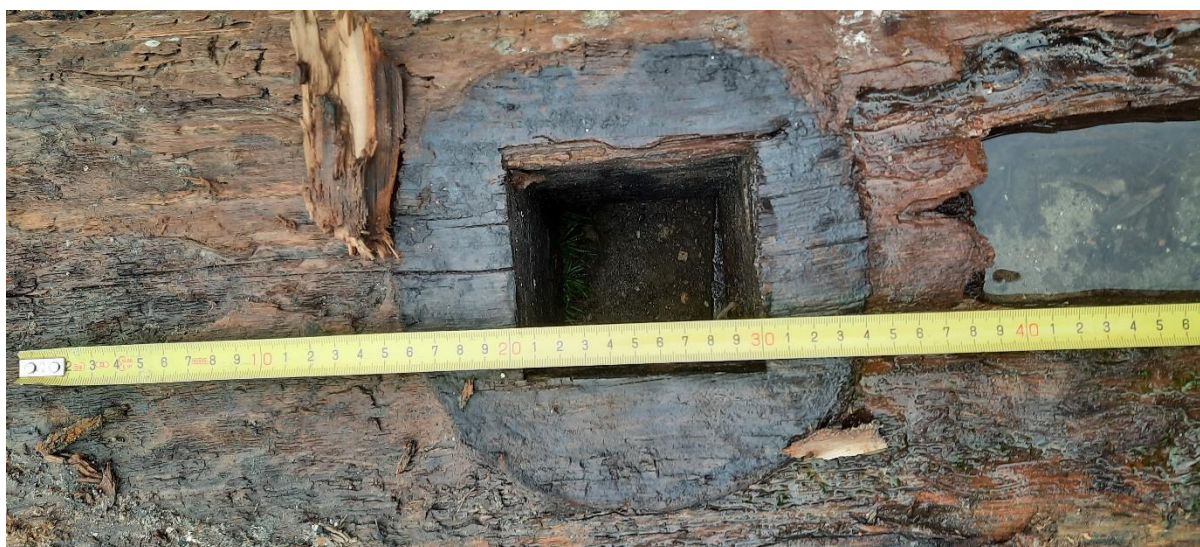
In de langssloven zijn uitsparingen voor de pen verbinding van de palen aangetroffen. De hart op hart afstand van deze gaten was 0,88 tot 1,08m of 1,3 tot 1,4 m. De afmetingen van de springen was 0,07 tot 0,09 bij 0,13 tot 0,15 m. Een balk had vierkante uitsparingen van 0,10 m. Zie Figuur 4.4.

Figuur 4.4 Sloof met gaten (boven in geheel, onder detail van vierkant gat met paalafdruk)

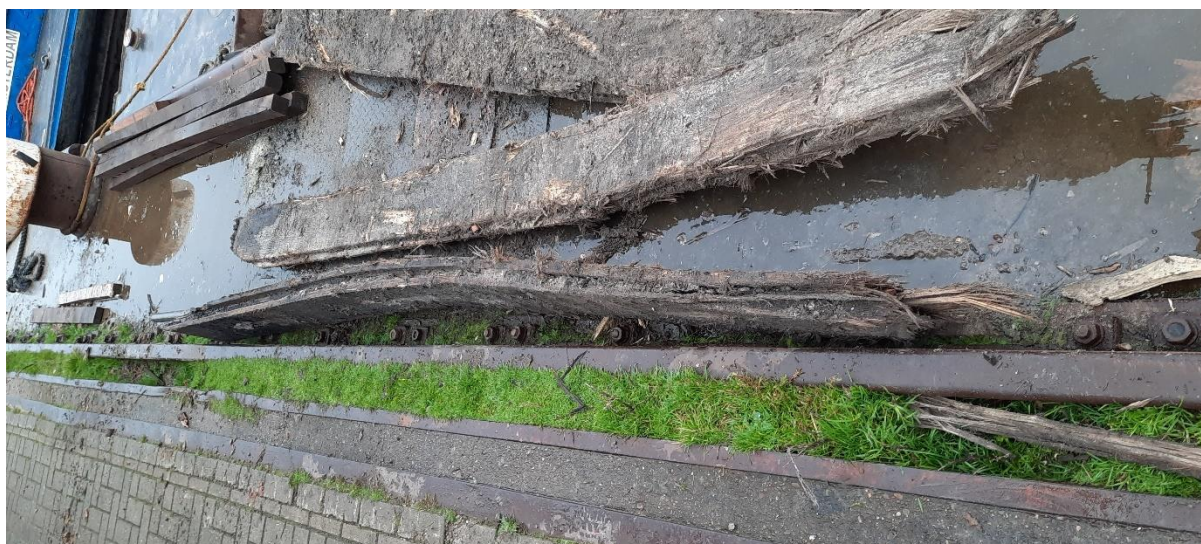
De damwandscherm delen hadden een messing en groef. Sommige planken hadden een duidelijke kromming, die vermoedelijk voorafgaand aan het in de bak storten aanwezig was, aangezien de planken dezelfde vorm (met passende messing/groef) hadden. Zie Figuur 4.6.

*Figuur 4.6 Planken damwandscherm*

De damwandplanken door BaarsCipro aangetroffen waren korter dan bestek (2 m in plaats van 4 m). Bij het onderzoek van het opgeslagen hout zijn echter naast gebroken damplanken ook enkele ongebroken planken van volledige lengte (3,8m ) aangetroffen met zaagkant aan een zijde en punt aan andere zijde. De planken zijn dus zeker niet over de gehele lengte van de kade korter dan bestek.

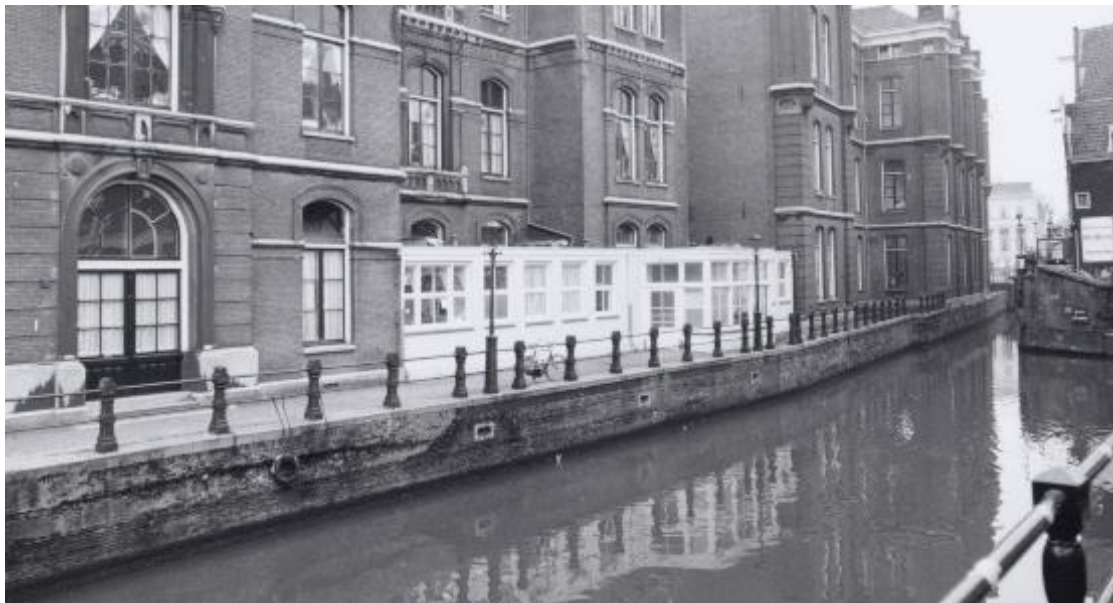
Op foto's is te zien hoe over de jaren beschadigingen in het metselwerk zijn opgetreden. Zie Figuur 4.10. Tussen 1981 en 2008 zijn geen foto's bekend. In 2008 is er al schade zichtbaar en is de houten beschotting tegen aanvaring al aangebracht. In de (laatste) foto van Mei 2019 is de schade duidelijk zichtbaar. Na mei 2019 zijn er geen foto's beschikbaar.

*Figuur 4.10 Ontwikkeling schade aan het metselwerk op basis van foto's tot aan mei 2019*

Er is in de foto's van Figuur 4.10 verder te zien dat er planten groeien aan/in de wand. Dit kan duiden op scheurvorming in het metselwerk. Een deel van de planten groeit achter de houten beschotting. Volgens een deskundig plantenexpert zijn de wortels van het zichtbare type planten zeer klein en niet krachtig genoeg om schade in het metselwerk te veroorzaken [17].

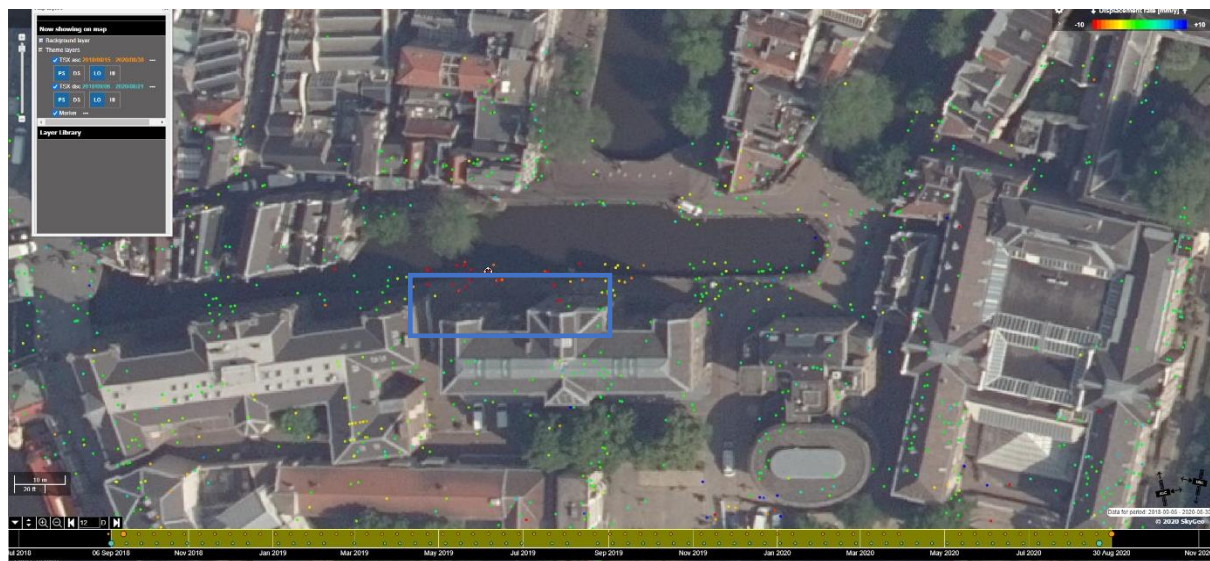
Figuur 4.11 Zakkingen gemeten met Insar en locatie instorting (in blauwe rechthoek)

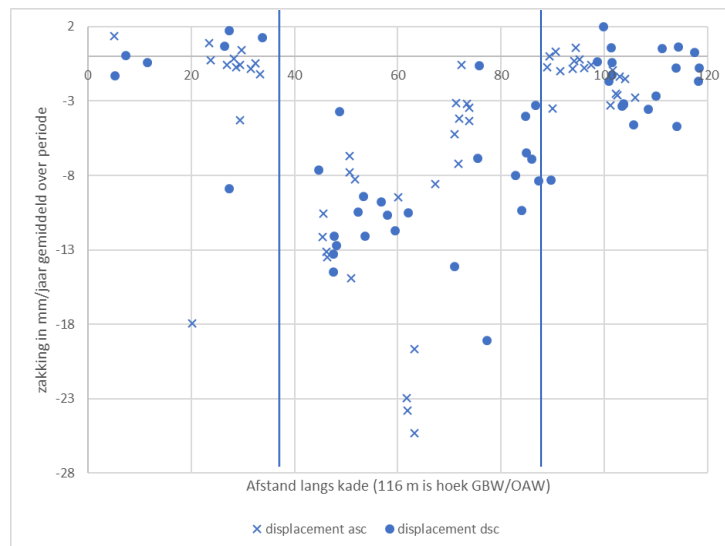
Figuur 4.12 Lengtedoorsnede over kade met zakkingsnelheid lage punten over 2018 sept-2020 aug met instortingsgebied tussen verticale blauwe lijnen.

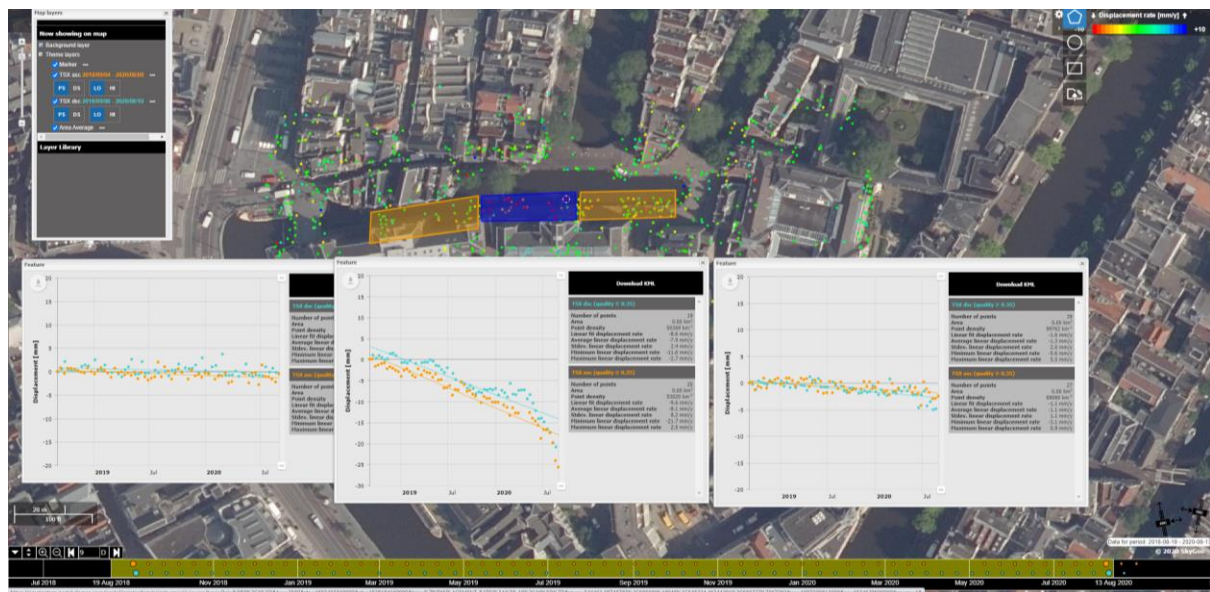
Figuur 4.13 laat de zakkingen in de tijd zien voor de drie delen (ingestort, deel oost ervan en deel west ervan). Hierin is de significant grotere zakkingsnelheid van het ingestorte deel goed te zien.

Figuur 4.13 Zakkingsnelheden ingestort (blauw) deel en aanpalende delen (oranje),

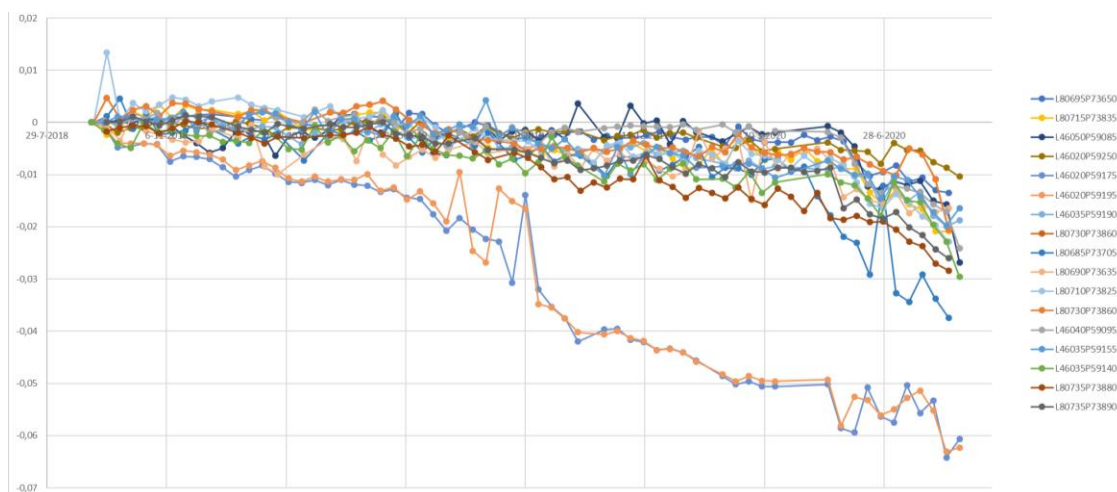
Figuur 4.14 Zakking (in mm) langs Grimburgwal voor periode 2018-2020

Uit Figuur 4.14 blijkt dat er twee punten eerder beginnen te zakken dan de rest. Deze twee punten bevinden zich midden voor de voordeur van BG2. Deze punten zakken de hele periode van 2 jaar met circa 30 mm/jaar (na correctie van de unwrapping error in september 2019).

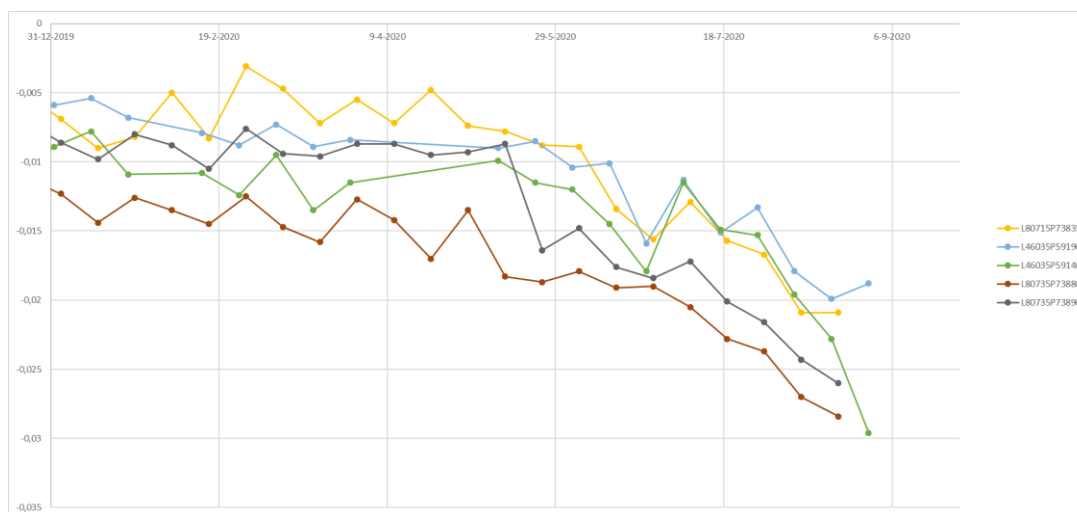
Figuur 4.15 Zakking (in mm) langs Grimburgwal instorting voor geselecteerde punten ingezoomd in 2020

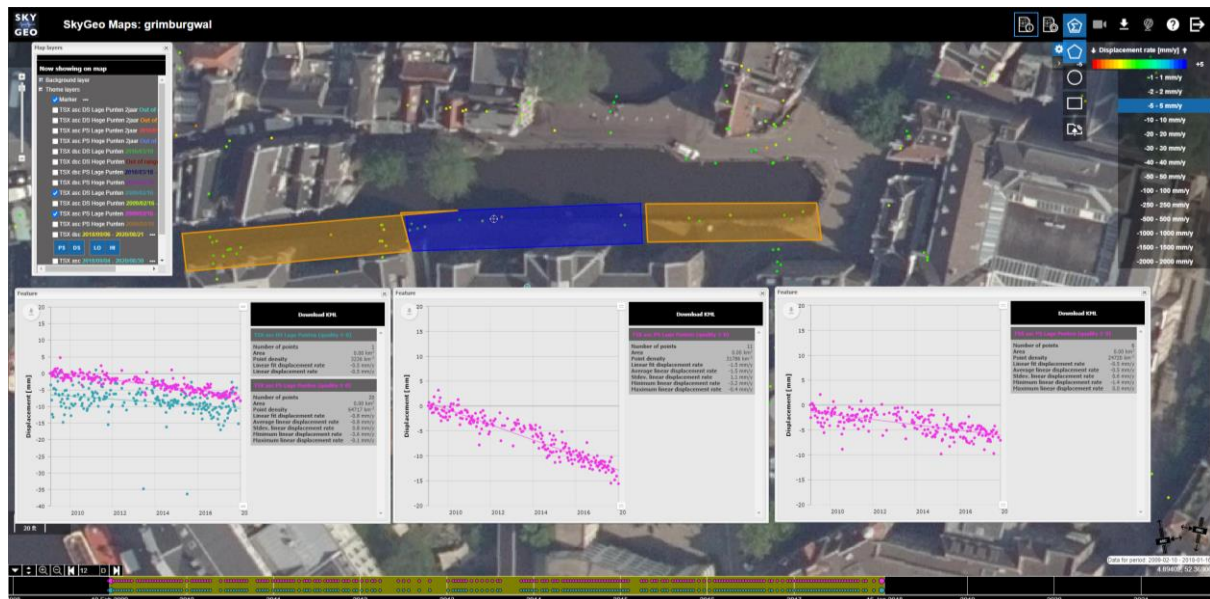
Figuur 4.17 Zakkingen langs de Grimburgwal over de periode 2009-2018

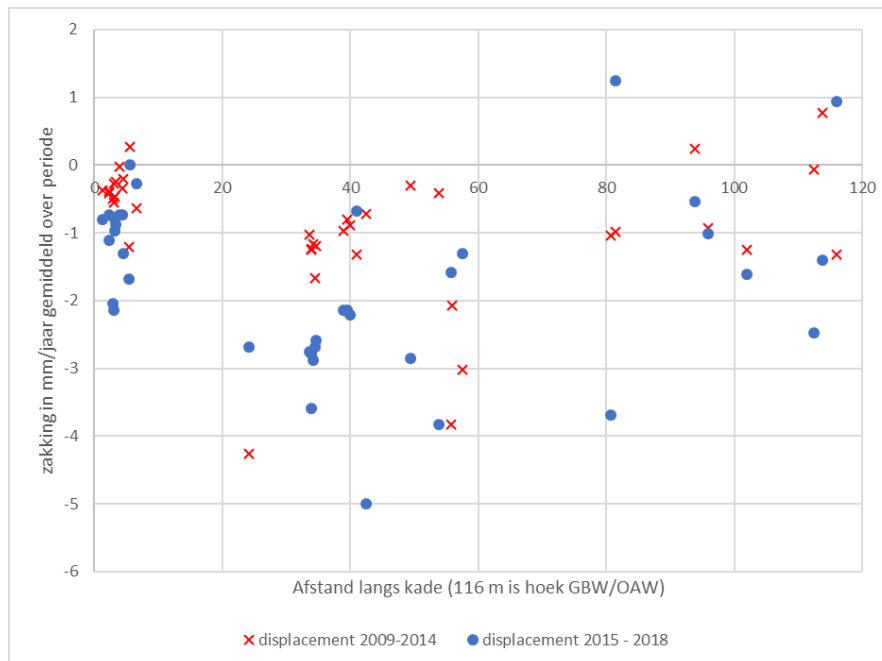
Figuur 4.18 Zakkingen langs de Grimburgwal over de periode 2009-2014 en 2015-2018

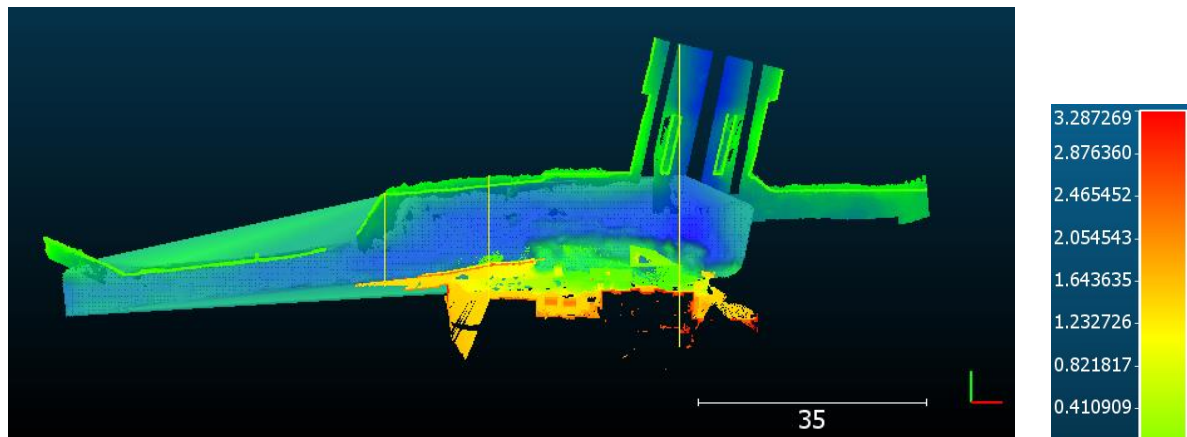
Figuur 4.20 Bovenaanzicht diepte gracht 2020 (35m = ter indicatie schaal) met doorsneden

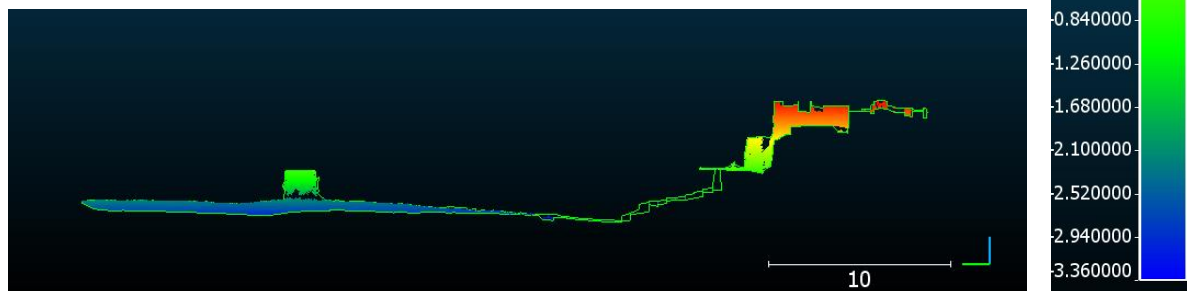
Figuur 4.21 Doorsnede meest diep 2020 (rechts in figuur hierboven), max diepte 3,36m

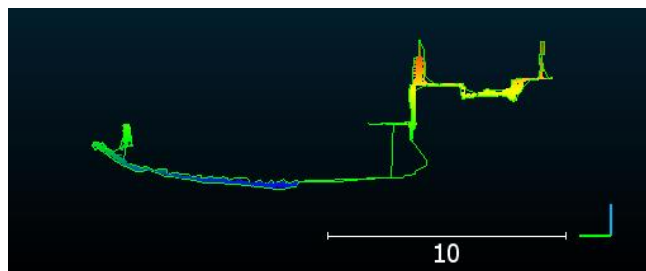
Figuur 4.22 Doorsnede midden 2020, max diepte 3,18m

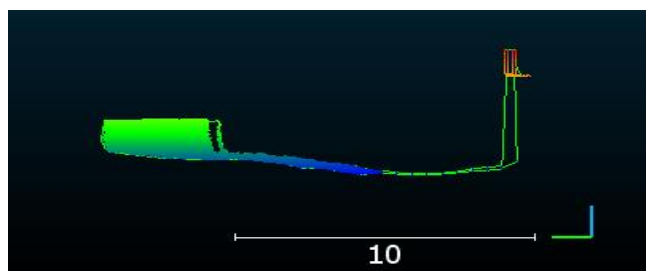
Figuur 4.23 Doorsnede meest ondiep 2020 (links), max diepte 2,78m

Er is een verschil met 2019 waarden voor het gedeelte van de overlap waarbij de 2020 waarden 1 tot 25 cm hoger zijn dan in 2019. Dit geldt voor het deel aan de overzijde van de instorting.

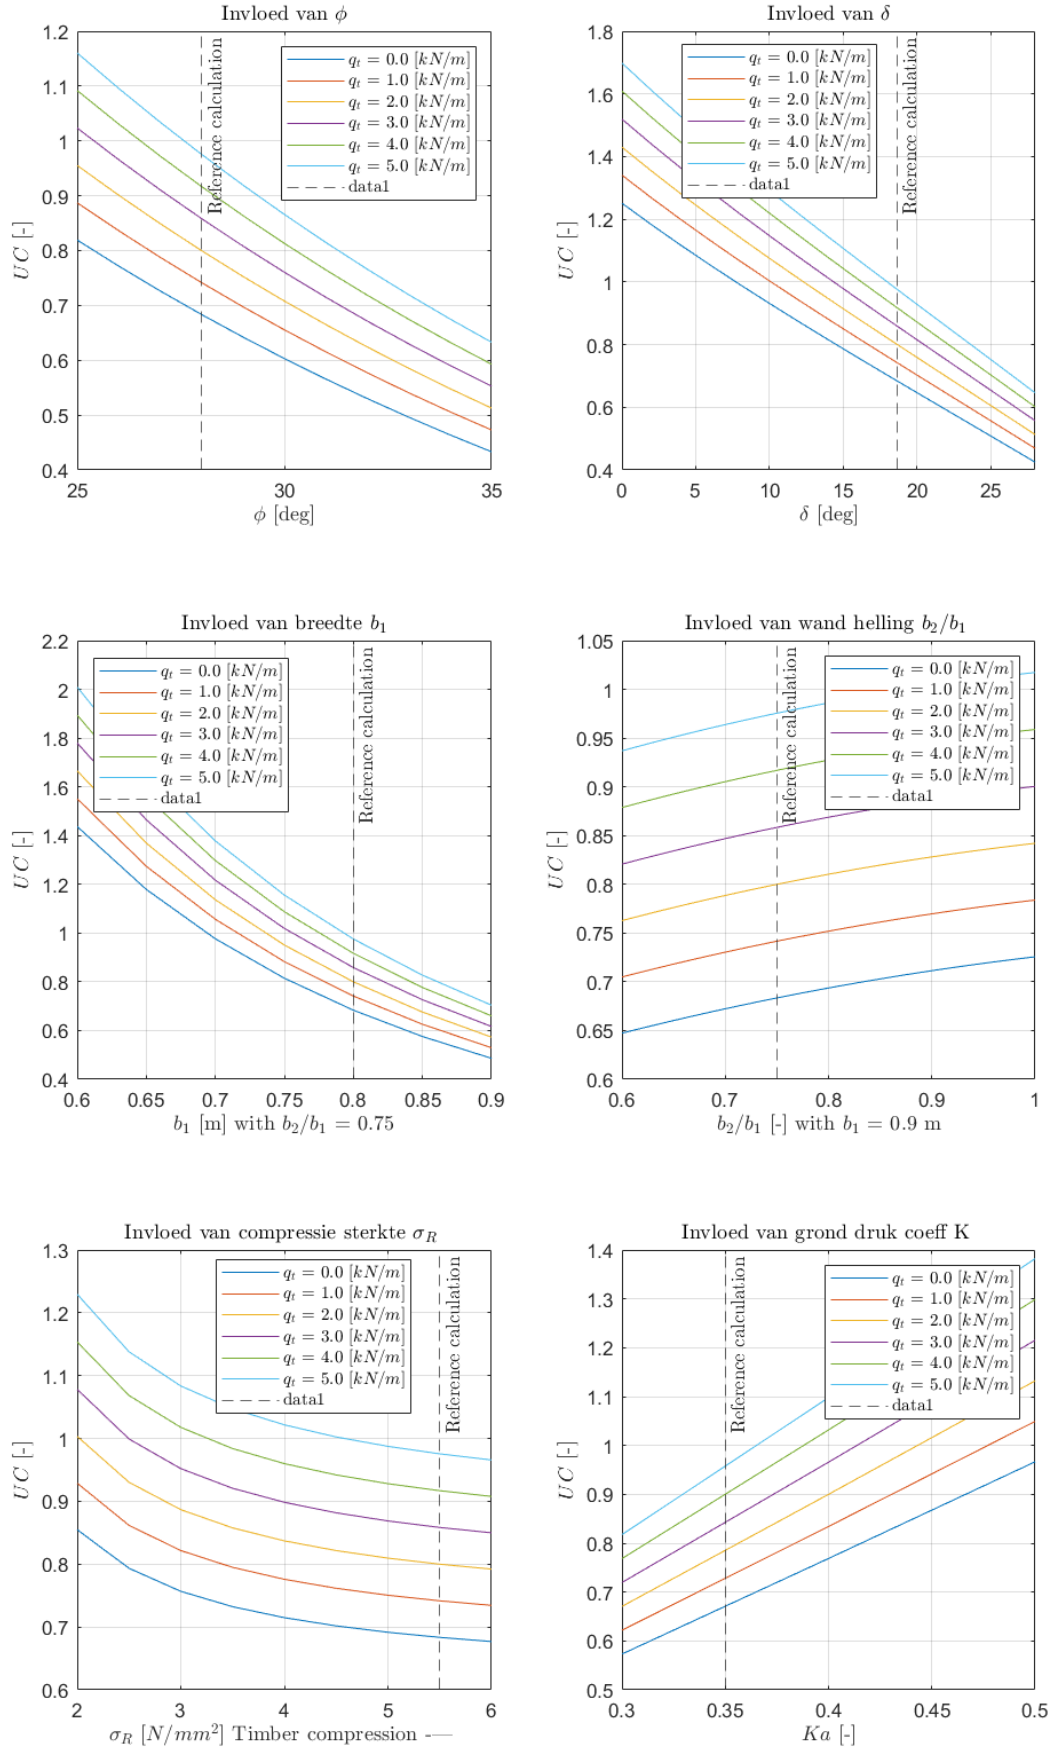
Omdat alle uitgangspunten tevens onzeker zijn is een gevoeligheidsanalyse uitgevoerd met de volgende variabelen: hoek van inwendige wrijving, wandwrijvingshoek, gronddrukfactor, dikte van de wand en sterkte van het hout. Figuur 6.6 laat de resultaten zien van deze analyse waarbij de UC boven de 1 komt voor combinaties van hogere bovenbelastingen, kleinere breedte aan de onderzijde en hogere gronddrukfactor (meestal is twee van deze drie nodig). De gevoeligheid voor de houtsterkte is klein.

De waarschijnlijkheid dat kantelen is opgetreden als initieel mechanisme wordt alleen mogelijk geacht in geval van een combinatie van deze factoren, wat minder waarschijnlijk is. Wel kan kantelen na optreden van de initiële vervorming (zie Hoofdstuk 3) (en vooral bij het neerwaarts bewegen van de fundering/vloer) hebben bijgedragen aan het bezwijken, omdat dan de uitgangpositie is gewijzigd ten opzichte van de berekeningen hierboven. Voor het westelijke gedeelte geldt dat de wand waarschijnlijk wel is gekanteld. Dit is te zien in de camerabeelden en wordt veroorzaakt door de additionele horizontale kracht uitgeoefend door het reeds bezwijkende oostelijke deel.

Figuur 6.6 Gevoeligheidsanalyse kantelmecanisme

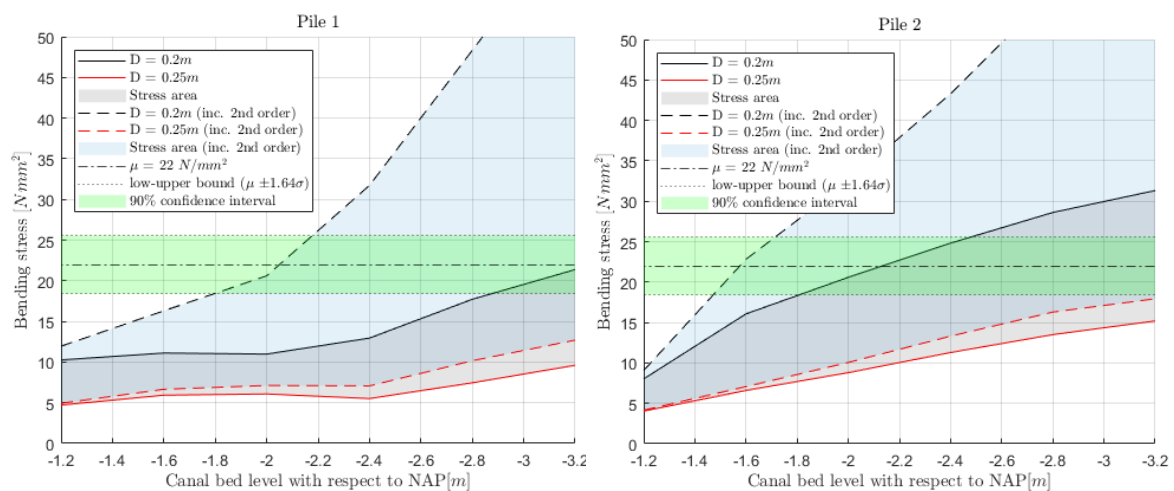
Figuur 6.11 Maximale buigspanningen de palen voor verschillende bodemliggingen en diameters vergeleken met de maximale buigspanning van het hout, inclusief 90% betrouwbaarheidsinterval. De aaneengesloten lijn geeft de eerste orde berekeningen weer. Gestippeld zijn de berekeningen die de tweede orde meenemen. De verhouding tussen de eerste en tweede orde lijnen is de 'vergrotings factor'.

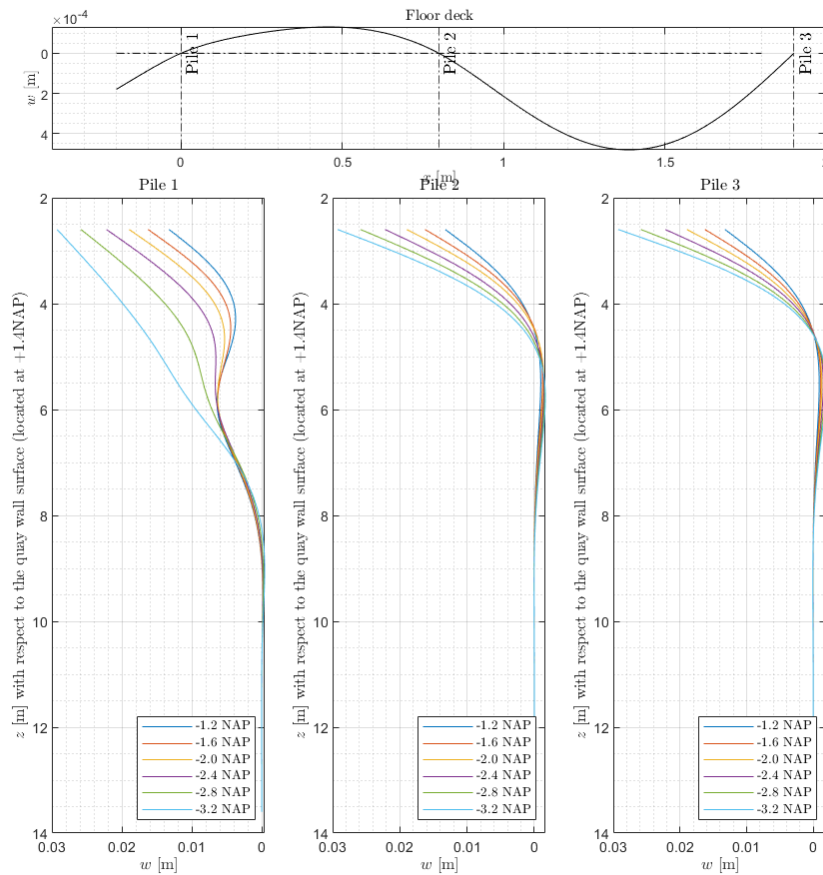
Figuur 6.13 Vervormingen van de palen (0,2m) voor verschillende bodemliggingen (grachtzijde is links in de figuren) voor kade met drie palenrijen met scharnier tpv bovenkant paal

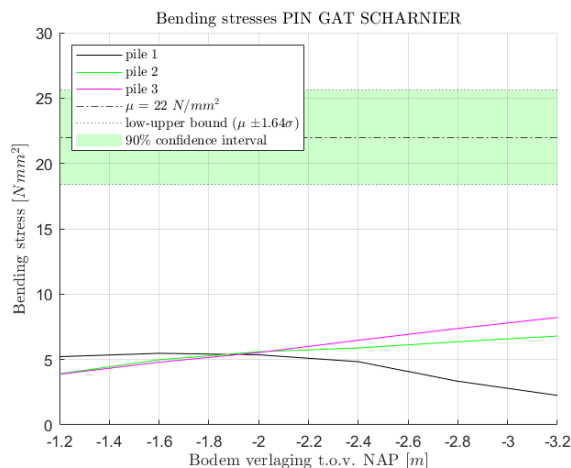
Figuur 6.14 Maximale buigspanningen de palen voor verschillende bodemliggingen en diameters vergeleken met de maximale buigspanning van het hout voor kade met drie palenrijen.

Bij een geringe verdieping van de bodem (bijvoorbeeld tot NAP -2m) bewegen de palen richting de gracht met een geringe horizontale verplaatsing circa 0,016 m (diameter 0,20m). Het is volgens Figuur 6.14 niet waarschijnlijk dat de aangetroffen verdieping van de gracht een buigspanning in de palen deed optreden die groter is dan de theoretische bezwijkspanning.

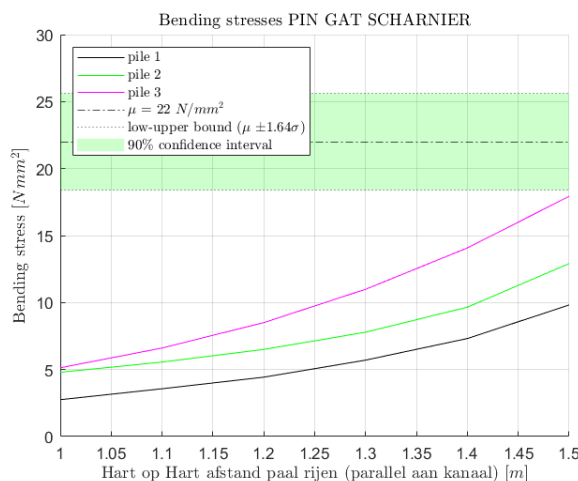
Allereerst wordt de gevoeligheid van de h.o.h. paal afstand in langs richting (parallel aan de gracht) geanalyseerd. De uitdieping van de eerste paal is tot NAP-3.2 aangenomen. De h.o.h. afstand die aangenomen is varieert tussen 1m en 1.5m. In de onderstaande figuur is de buigspanning voor elke paal uitgezet tegen de variatie in paal h.o.h. afstand. Te zien is dat de spanningen exponentieel toenemen met een vergroting van de paal afstand. Dit exponentiele karakter wordt versterkt door het tweede orde effect van de bovenbelasting op de paalrijen.

Figuur 6.15 Buigspanningen 3 palenrijen, Diameter 0,2 m, grotere hart op hart afstand

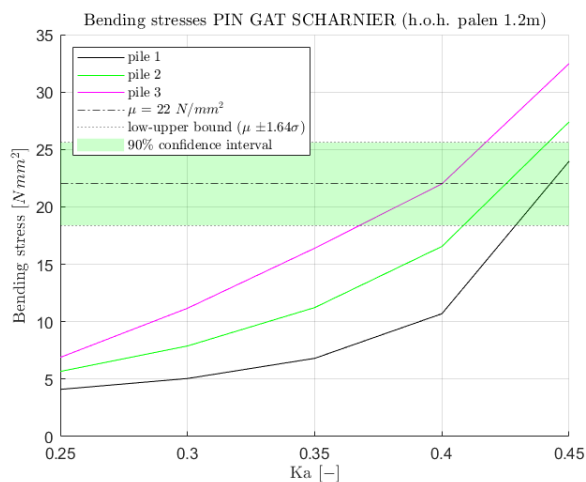
Aangezien de horizontale gronddruk achter de gewichtsmuur een grote onzekerheid kent, zal deze gevarieerd worden. De aangenomen 'actieve' grond druk varieert van 0.25 tot 0.5, wat overeenkomt met de maximale neutrale grond druk. Gezien de recente nieuwe bestratingen en het intrillen is het aanwezig zijn van een verhoogde actieve grond spanning aannemelijk, maar hoe groot deze precies was is niet vast te stellen. In de figuur is te zien dat ook hier een exponentiele toename aangetroffen wordt in de optredende buigspanningen.

Figuur 6.16 Buigspanningen 3 palenrijen, Diameter 0,2 m, grotere horizontale gronddruk

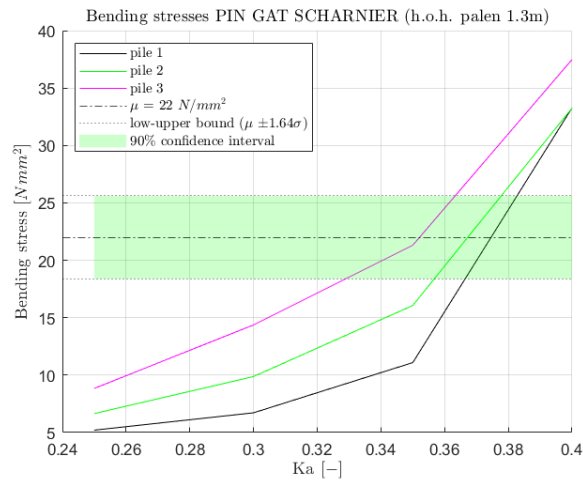
In deze sectie wordt gedemonstreerd hoe de exponentiële verbanden elkaar kunnen versterken (in dit geval een vergroting van de hart op hart afstand van palen in de langs richting naar 1.3 m) en dat de bovengrens van de toelaatbare buigtreksterkte wordt overschreden vanaf actieve grond spanningen rond de 0.35-0.4.

Figuur 6.17 Buigspanningen 3 palenrijen, Diameter 0,2 m, grotere horizontale gronddruk en 1,3 m hart op hart afstand

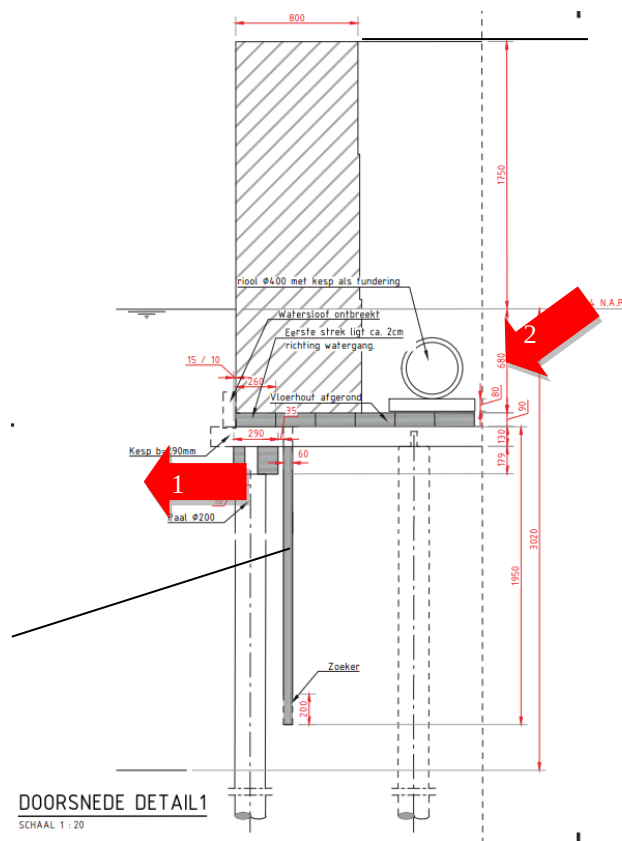
Figuur 6.19 Zand uitstroom route

gaten in het straatwerk van augustus 2020 kunnen niet direct door deze vervormingen zijn ontstaan, maar mogelijk wel indirect. Omdat bekend is dat het riool en de aansluitingen daarvan niet vol met zand zaten, is het zand van onder het straatwerk niet daarheen gestroomd. Dit moet dus richting de gracht zijn gegaan, wat overeenkomt met de bubbels in het water zoals te zien in Figuur 3.4

Omdat onder de kade een damwand en een vloer aanwezig zijn, alsmede een ondoorlatende klei/veenlaag, is de vraag via welke route de gaten zijn ontstaan. Om uitstroom te verklaren is loskoppeling van de damwand, gaten in de damwand of het losraken van een deel van de damwandplanken nodig. Het aanbrengen van de nieuwe fundering van BG2 is zover bekend aan de binnenzijde van het pand uitgevoerd, en lijkt derhalve niet waarschijnlijk als oorzaak voor het ontstaan van gaten in de vloer.

Andersom geredeneerd wordt het fysisch niet mogelijk geacht dat de uitstroom van het zand (bijvoorbeeld als de HWA door een andere oorzaak gebroken is dan vervorming van de kade) tot het horizontaal bezwijken van de kade zou hebben geleid. Een dergelijke uitstroom zou niet tot een grotere maar juist voor een kleinere horizontale belasting op de kade/palen hebben gezorgd.

Derhalve wordt geconstateerd dat de initiële uit het vlak vervorming van de kade bij scheur B door verlies van horizontale steun de primaire aanleiding is tot falen en het vormen van de verzakking in het straatwerk en de gebroken HWA een gevolg daarvan. De hevige regen voorafgaand aan de instorting kan dit proces hebben versneld.

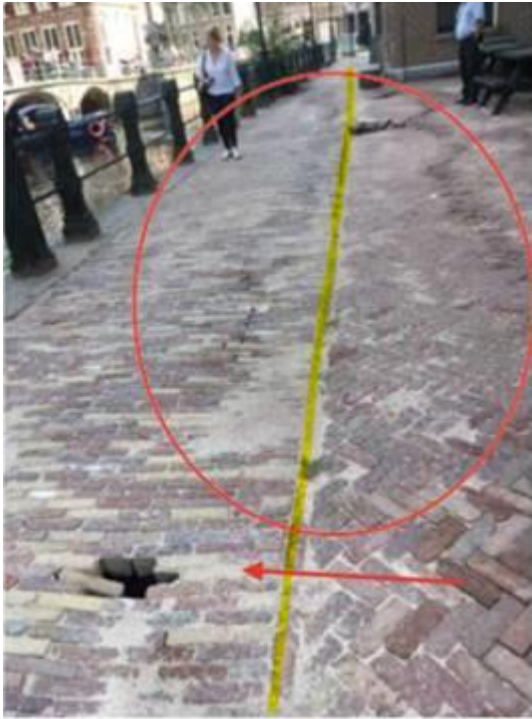
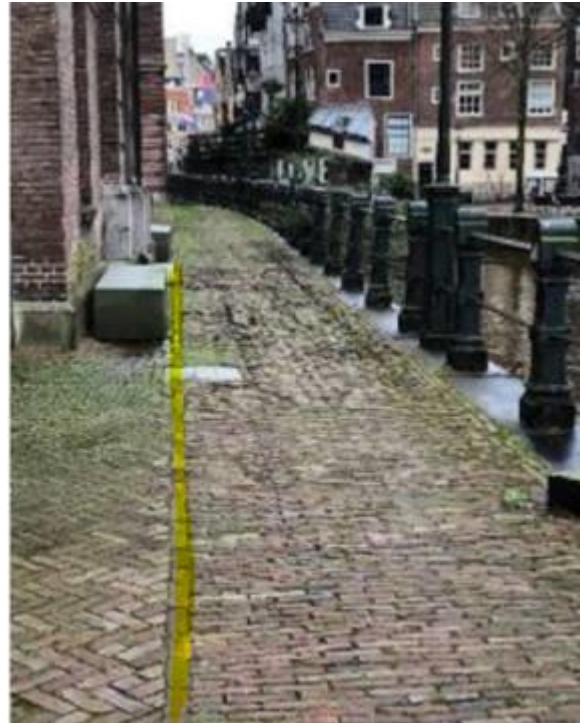
REF 1

Brick line is used as reference to place the wells in correct location. Also the settlement and the two holes are indicated in both figures.

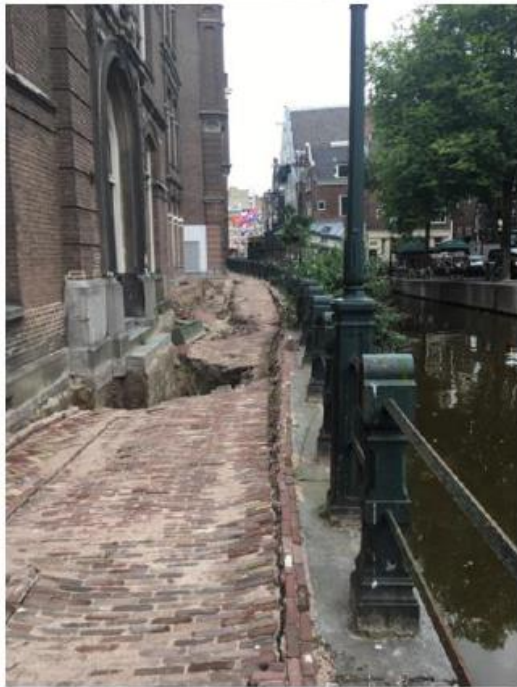
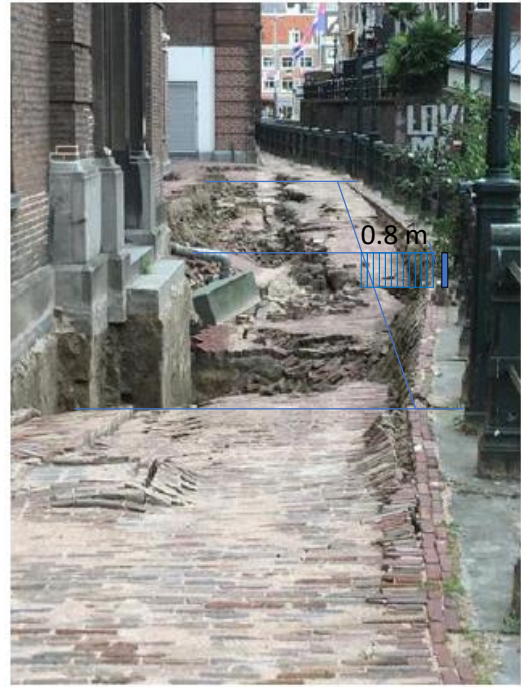
The two Phases capture the development of failure of the quay at two different periods of time. Phase II is used to construct the deformation shape during failure. The hinges can be observed, and also the bending out can be estimated to be 0.8m assuming a brick to be 65mm ( $0,065 \times 12 = 0,78\text{m}$ ).

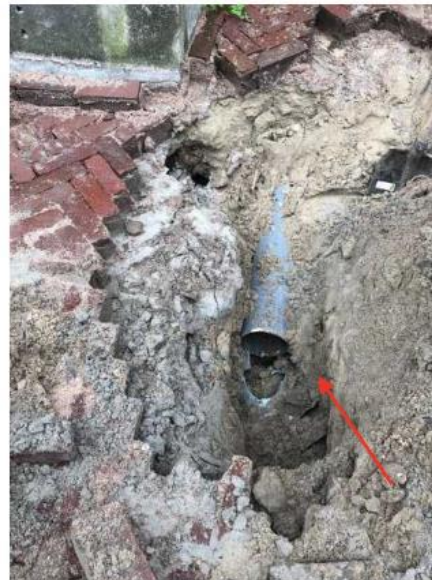
Foto 10: Afgebroken hemelwaterafvoer.

Remarkable, here no well can be seen>???

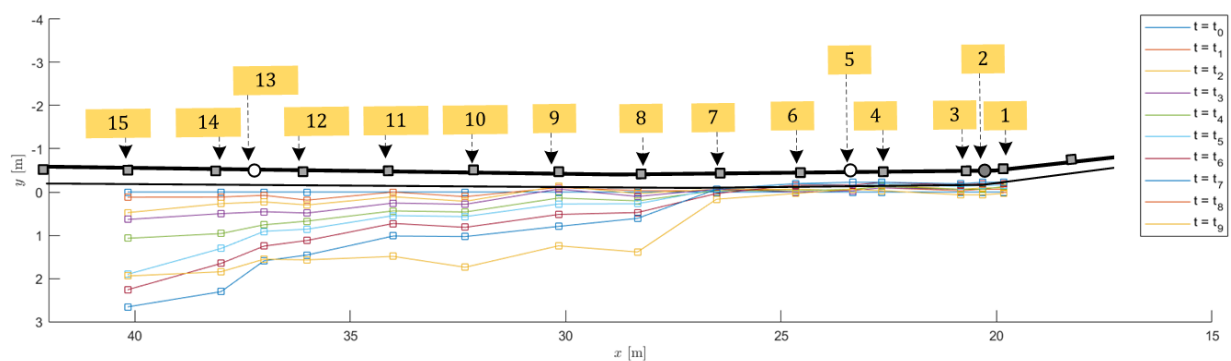
Figuur B6 Boven-aanzicht tracking punten 1-15 langs kade

Scheur A en C staan niet op deze figuur (buiten zicht van de camera). Scheur B bevindt zich nabij punt 14. Punt C bij punt 7 en scheur D bij punt 2.
