# Bezwijken Grimburgwal

## Leerpunten voor het Amsterdamse areaal

Mandy Korff, Rita Esposito, Mart-Jan Hemel

### Rapid Assessment 2020

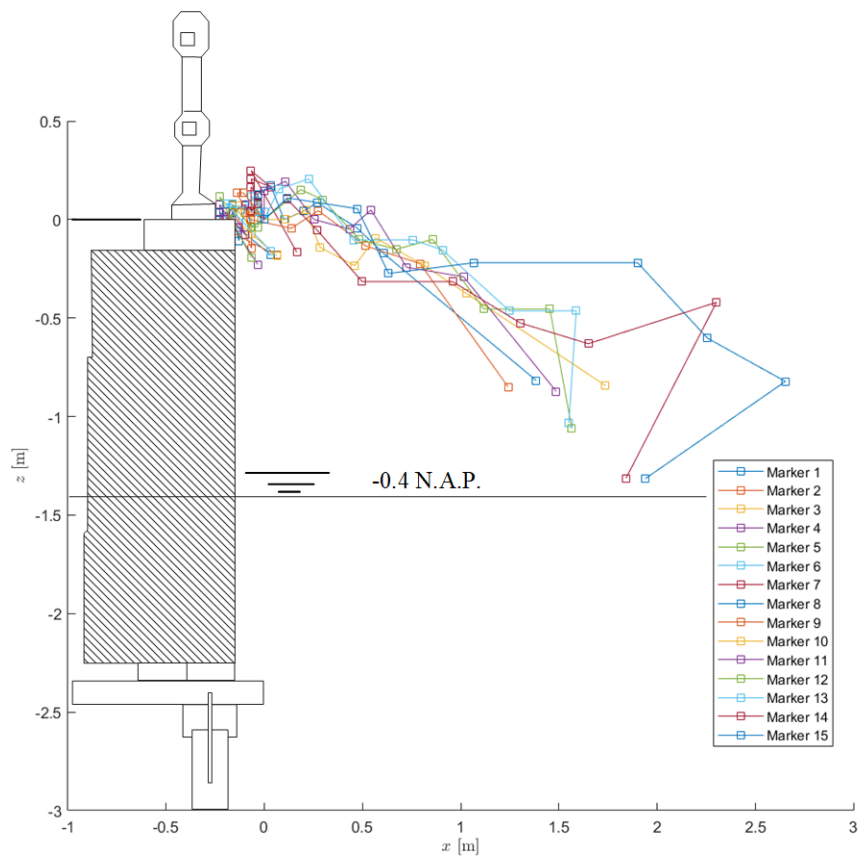
Figuur B7 Dwarsdoorsnede trackingpunten

Ter verdere evaluatie is gekeken of een rotatiepunt kon worden afgeleid van de kade. Hiervoor is van de meest duidelijke punten (marker 8 tm 12) het rotatiepunt bepaald. De punten 1 tm 7 staan stil, hier is dus geen rotatiepunt. De punten 13 tm 15 (verst van de camera weg) hebben veel ruis en zijn derhalve niet meegenomen. Figuur B8 laat zien dat het westelijke deel van de kade (het deel dat op de video te zien is) roteert rondom een punt nabij de aansluiting met de vloer, of net daarboven. De punten beschrijven echter geen perfecte cirkel, er is ook sprake van een horizontale beweging.

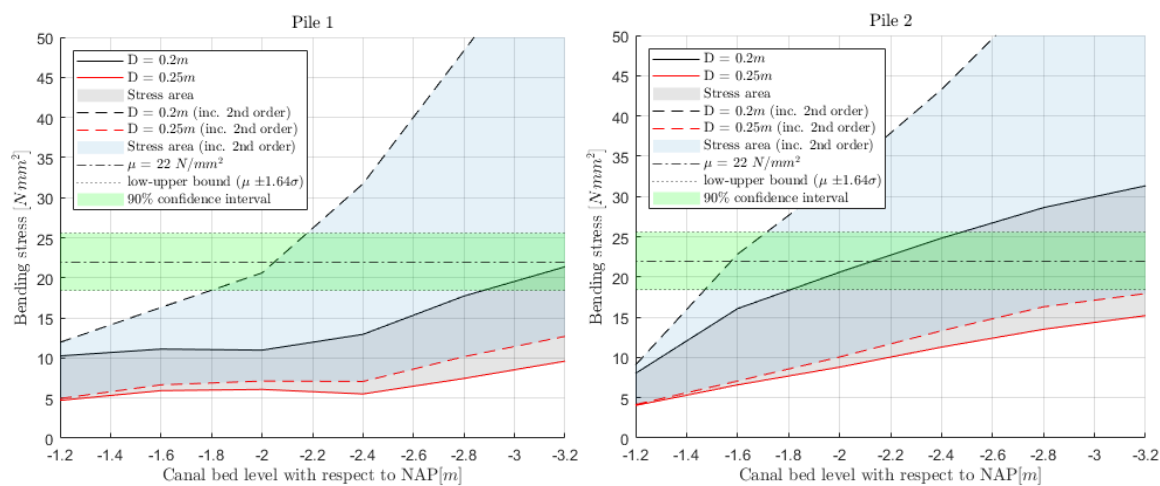
Figuur E11 Buigspanningen 2 palenrijen, Diameters 0,2 en 0,25 m

In figuur E11 is in de groene band ook de verwachte “best estimate” buigtreksterkte van het hout aangeduid, inclusief een onzekerheidsmarge voor een 5% boven/ondergrens. Een variantie coëfficiënt van 0.1 is gebruikt bij de bepaling van de standaard afwijking van de buigtreksterkte.

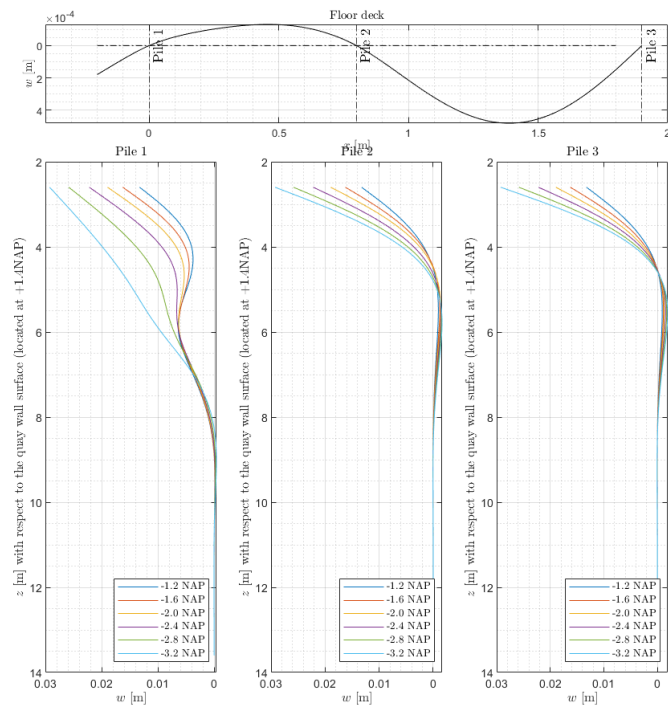
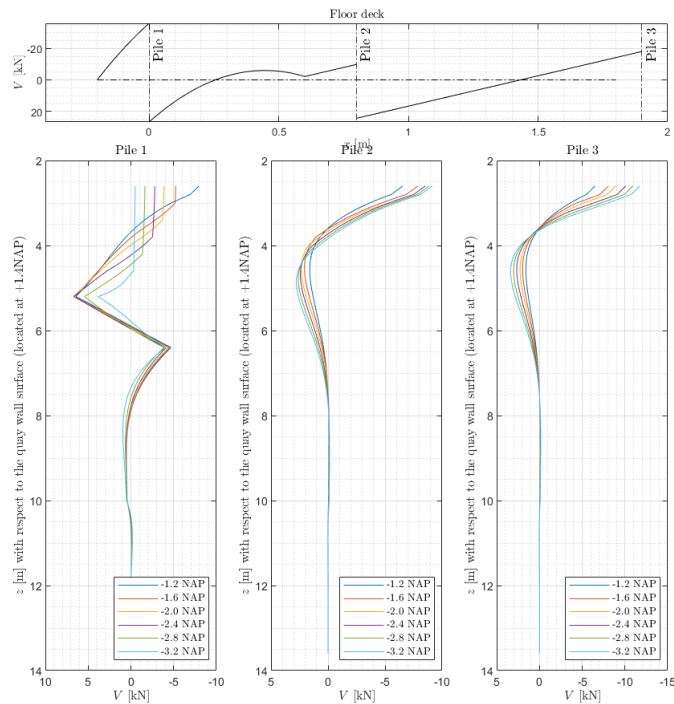
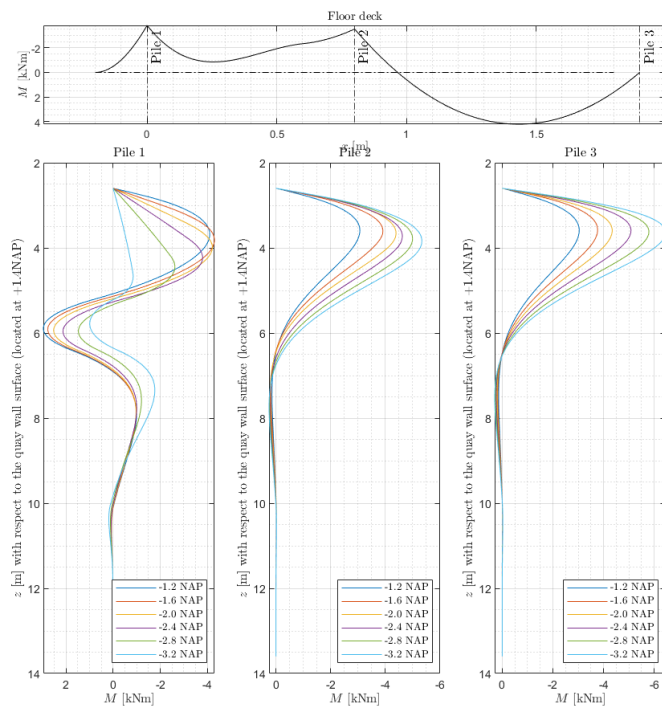
Te zien is dat bij een verdieping van de bodem bij de voorste paalrij, de momenten afnemen. De grond achter de damwand begint steeds een grotere kracht uit te oefenen op de voorste paalrij en deze kracht vormt een moment in de palen. Dit moment is tegengesteld aan het moment dat wordt veroorzaakt door de uitbuiging van de paal als gevolg van de laterale kracht die uitgeoefend wordt op de paal kop. Het gevolg is afname van lateraal

draagvermogen van de voorste paalrij en dus het toenemen van de momenten in de 2<sup>e</sup> en 3<sup>e</sup> paalrij. Hoe groter de uitwassing, hoe groter de toenames in de 2<sup>e</sup> en 3<sup>e</sup> paalrij. Te zien is ook dat de uitbuiging (min of meer lineair) toeneemt met de uitwassing. Bij een verlaging van NAP-3.2m wordt 3 cm uitbuiging verwacht. De horizontale capaciteit aan de bovenkant van de paal is dan vrijwel 0. Dit komt door het drukken van de damwand tegen de voorste palenrij. De normaalkracht in de palen kan afgelezen worden in de dwarskrachten figuur van de kesp. Dit zijn de ‘sprongen’ die de dwarskrachtenlijn maakt.

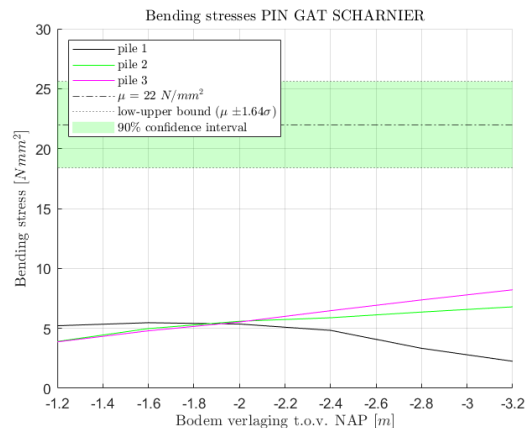
Figuur E15 Buigspanningen 3 palenrijen, Diameter 0,2 m, tweede orde

In deze figuur is in de groene band ook de verwachte “best estimate” buigtreksterkte van het hout aangeduid, inclusief een onzekerheidsmarge voor een 5% boven/ondergrens. Een variantie coëfficiënt van 0.1 is gebruikt bij de bepaling van de standaard afwijking van de buigsterkte.

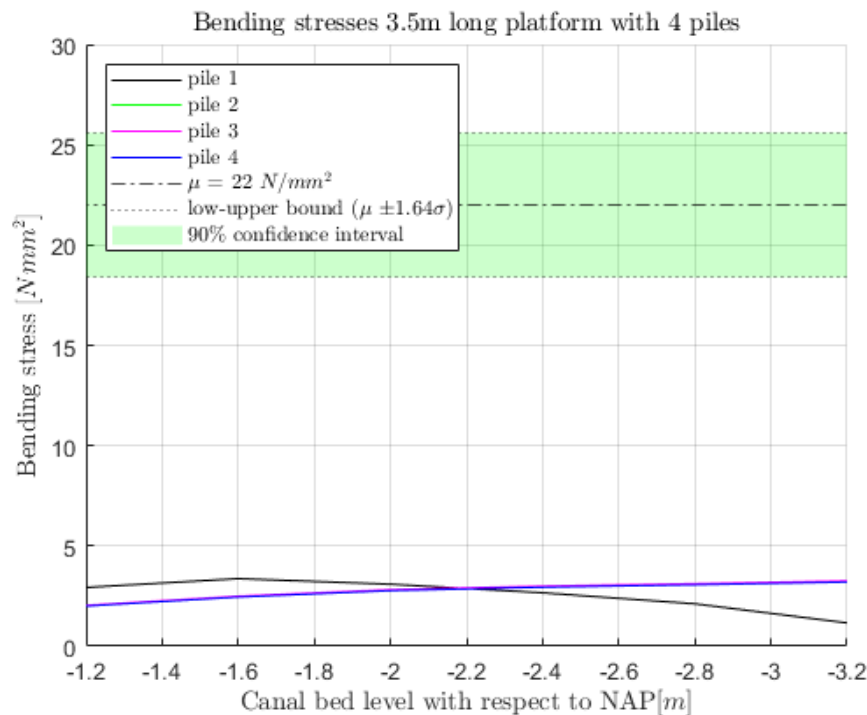
Figuur E19 Buigspanningen 4 palenrijen, Diameter 0,2 m, tweede orde

In deze figuur is in de groene band ook de verwachte “best estimate” buigtreksterkte van het hout aangeduid, inclusief een onzekerheidsmarge voor een 5% boven/ondergrens.

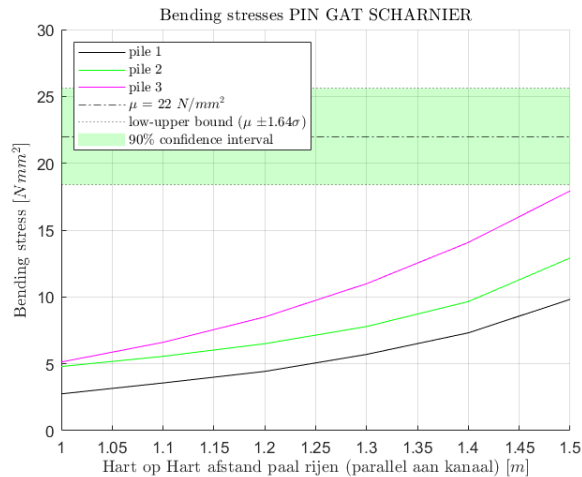
Figuur E20 Invloed hart op hart afstand van de palen op buispanning 3 palenrijen, D-0,2m

Allereerst wordt de gevoeligheid van de h.o.h. paal afstand in langs richting (parallel aan de gracht) geanalyseerd. De uitdieping van de eerste paal is tot NAP-3.2 aangenomen. De h.o.h. afstand die aangenomen is varieert tussen 1m en 1.5m. In de onderstaande figuur is de buigspanning voor elke paal uitgezet tegen de variatie in paal h.o.h. afstand. Te zien is dat de spanningen exponentieel toenemen met een vergroting van de hart op hart afstand. Dit exponentiele karakter wordt versterkt door het tweede orde effect van de bovenbelasting op de paalrijen.

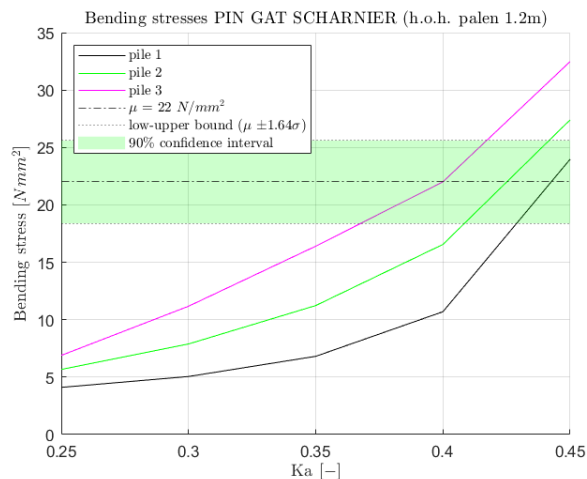
Figuur E21 Invloed actieve gronddruk op de palen op buispanning 3 palenrijen, D-0,2m

Gezien de horizontale grond druk achter de gewichtsmuur een grote onzekerheid met zich meebrengt zal de er gevarieerd worden met de actieve gronddruk coëfficiënt. De toegepaste variatie van de actieve grond druk betreft een gronddrukfactor van 0.25 tot 0.45. De maximale actieve grond coëfficiënt zal maximaal ongeveer gelijk zijn aan de neutrale waarde, voor zand nabij 0.5 gelegen. In Figuur E21 is te zien dat ook hier een exponentiele toename aangetroffen wordt in de optredende buigspanningen bij toename van de actieve gronddrukfactor.

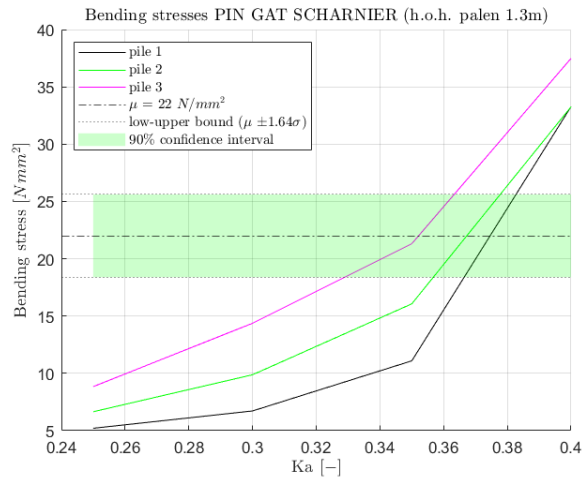
Figuur E22 Gecombineerde invloed van hogere actieve gronddruk op de palen en hoh afstand 1,3m op de buigspanning in de palen

In deze sectie wordt gedemonstreerd hoe de exponentiele verbanden elkaar kunnen versterken (in dit geval een vergroting van de hart op hart afstand van palen in de langs richting naar 1.3 m) en dat uiteindelijk de bovengrens van de toelaatbare buigtreksterkte ruimschoots overschreden worden vanaf actieve grond spanningen rond de 0.35-0.4.

Indien een aantal parameters ‘ongunstig’ uitvallen kunnen buigspanningen enorm oplopen, zo hoog dat ze de buigsterkte van de palen kunnen overschrijden.

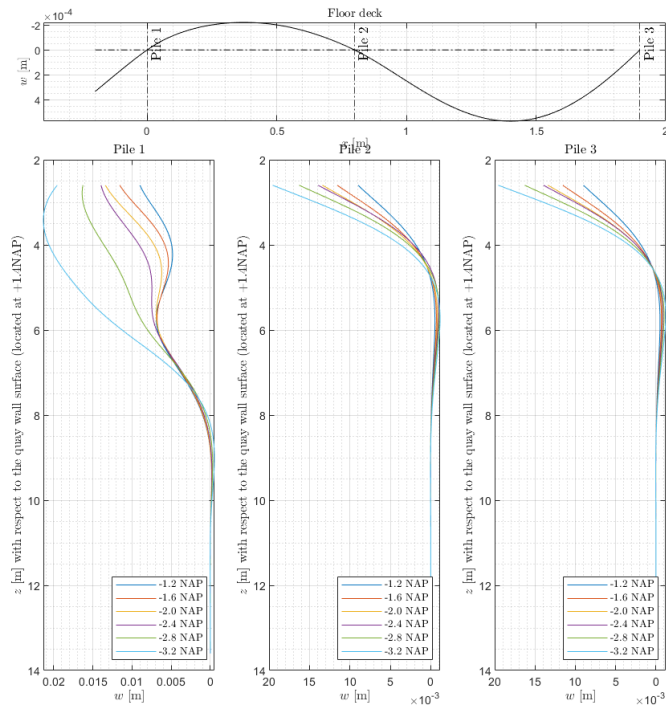
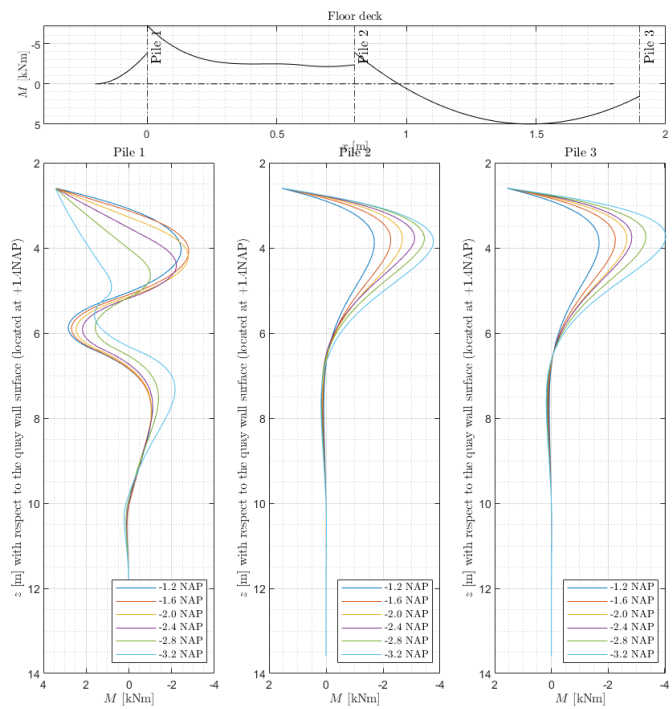
Duidelijk valt te zien dat krachten en verplaatsingen afnemen door toevoeging van de pin-gat verbinding als plastisch moment. De constructie krijgt meer stijfheid en laat daarmee minder krachten/verplaatsingen toe.

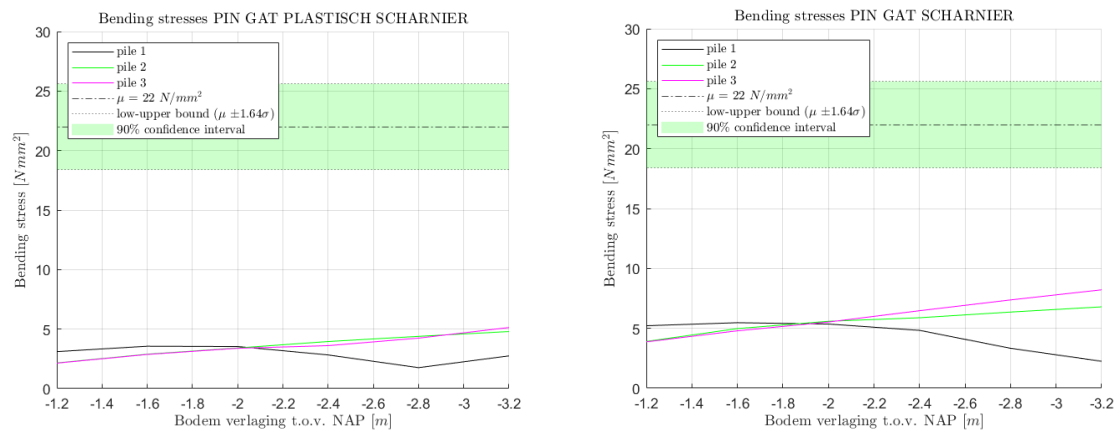
Figuur E11 Buigspanningen 3 palenrijen, Diameters 0,2; tweede orde berekening. Links plastische paal kesp verbinding, rechts scharnierende paal kesp verbinding.

In deze figuur is in de groene band ook de verwachte “best estimate” buigtreksterkte van het hout aangeduid, inclusief een onzekerheidsmarge voor een 5% boven/ondergrens. Een variatie coëfficiënt van 0.1 is aangehouden. Ter vergelijking zijn de spanningen van een scharnierende pin gat verbinding ook weergegeven.

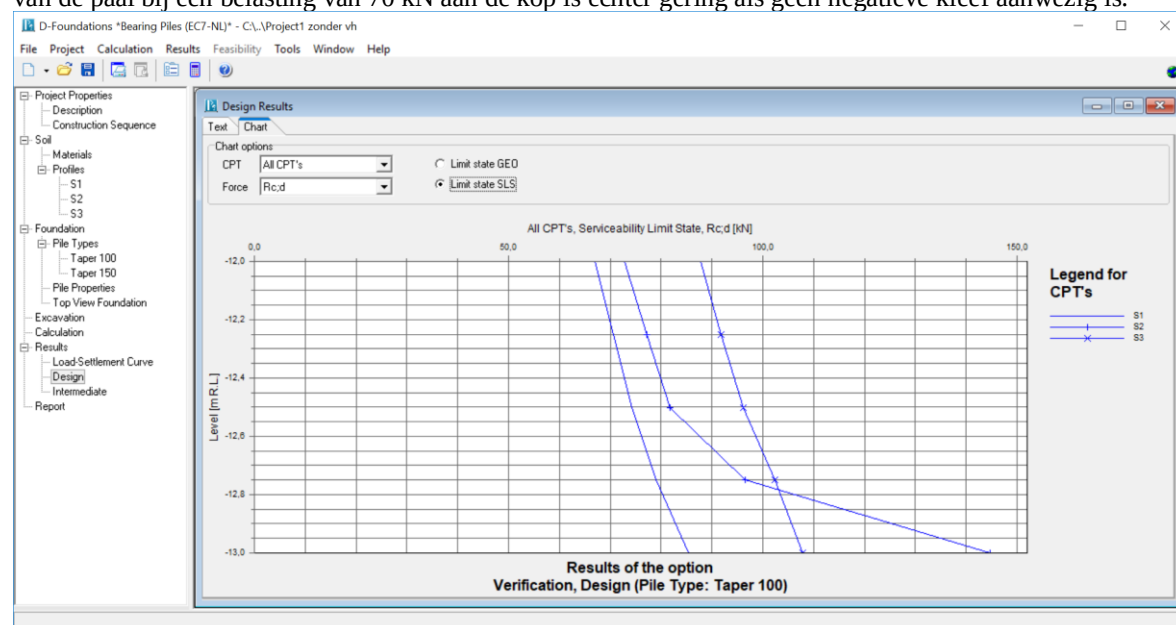
$R_{c;max}$  voor paaldiameter 200

Er is in de bovenstaande tabel geen rekening gehouden met negatieve kleeft als belasting. Deze bedraagt circa 100 kN. Indien dit wordt meegenomen hebben de palen rekentechnisch niet voldoende capaciteit. De zakking van de paal bij een belasting van 70 kN aan de kop is echter gering als geen negatieve kleeft aanwezig is.
