NEMAVO AIREY

KERNKWALITEITEN &  
TRANSFORMATIEMOGELIJKHEDEN

TU Delft – Faculteit Bouwkunde  
Sectie Heritage & Architecture  
Project: 2016-64-MO in opdracht van de  
Rijksdienst voor het Cultureel Erfgoed

NEMAVO Airey - Kernkwaliteiten en transformatiemogelijkheden  
Definitieve versie: 28 juni 2017

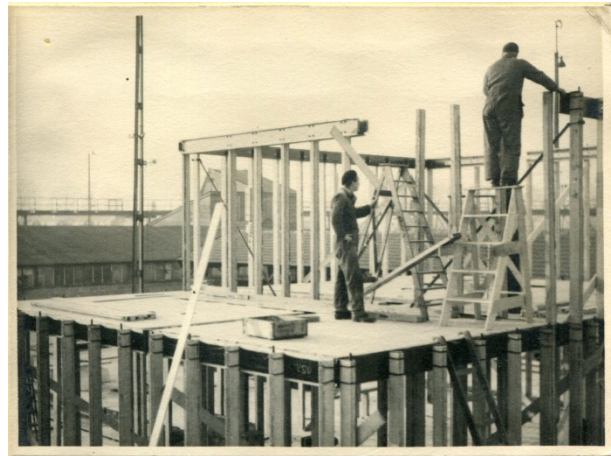
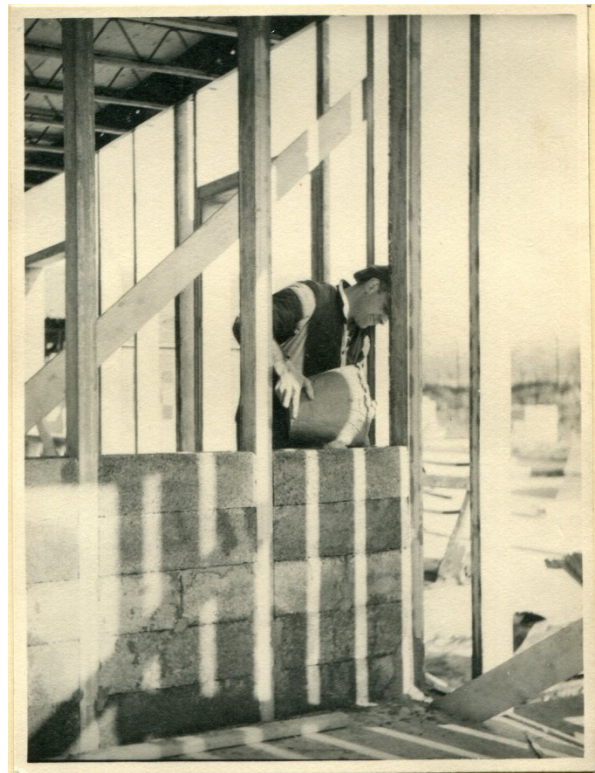
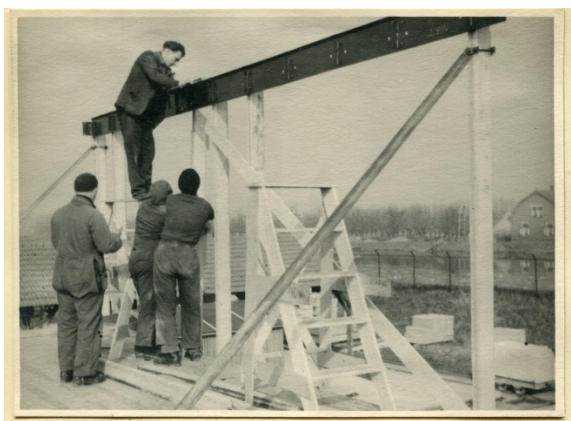
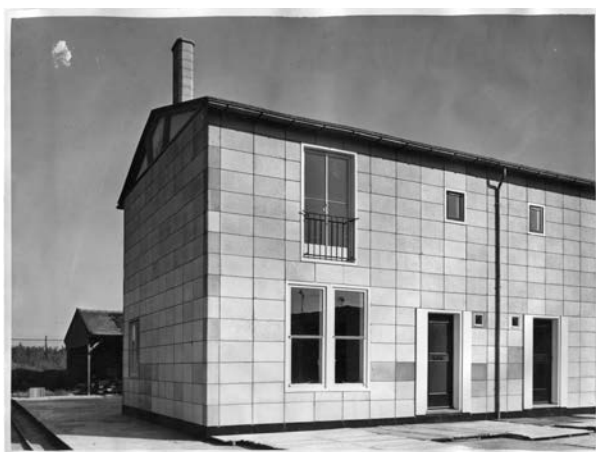
Interieur prefab.proefwoning te Arkel

Afbeelding 4: Fotoserie van de bouw van de proefwoning te Arkel (via Historische vereniging Arkel en Rietveld)

de architecten J.F. Berghoef en H.T. Zwiers om samen met de Vries Robbé uit Gorinchem (staalconstructies en ramen) en N.V. Betondak uit Arkel dit bouwsysteem '*industrieel architectonisch*' gereed te maken voor serieproductie in Nederland onder de naam: NEMAVO-Airey (Fisher 1968; afb. 3). Begin 1947 startte men met de vertaling van het Engelse Airey-Houses systeem naar het Nederlandse systeem. Bij het fabrieksterrein in Arkel werd een proefwoning/prototype gerealiseerd (afb. 4).

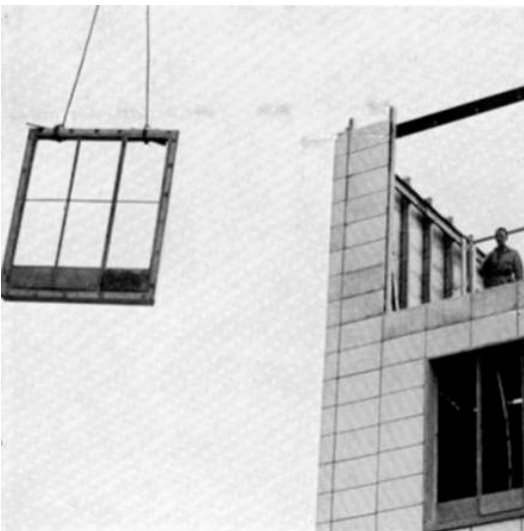
*Afbeelding 5: De productie van de woningen voor Slotershof in de fabriek en op het werk (Uit: Fisher 1968).*

Midden 1948 werd begonnen met de eerste normale productie die in september 1948 tot de montage van de eerste NEMAVO-Airey woning leidde in een gemengd systeem, waarbij verschillende materialen werden toegepast. Uitgangspunt hiervoor was: *‘Voor de onderdelen worden voor de hand liggende materialen gekozen en de constructies zijn eenvoudig, de verbindingen weinig bewerkelijk en de bouw eist van de arbeiders wel een oplettendheid en accuratesse, doch weinig vakkennis. Voor de bouwmuren en schoorsteen is de leiding van een metselaar gewenst en voor de afwerking komt de stucadoor er aan te pas, timmerwerk is er weinig. De opbouw kan voor een deel door ongeschoolden geschieden, al bevordert routine het tempo en de precisie’* (Berghoef 1951). Tot de eerste Airey-woningen in Nederland behoren die in Eindhoven (Lievendaal), Gorinchem (gesloopt), Rossendaal (gesloopt) en Tiel (Van Elk en Priemus 1970). Er werd een overeenkomst gesloten met het rijk om voor 5 jaar, 2000 woningen per jaar te realiseren in dit systeem tegen een vaste prijs. De partners wilden investeren in een benodigde fabriek. Het rijk wilde echter slechts beperkte vaste prijsafspraken maken en alleen een contract afsluiten voor 6000 woningen voor 5 jaar, waarbij voor de eerste 3000 een vaste prijs werd afgesproken. Een echte serieproductie kwam daardoor nooit op gang en er was slechts op beperkte schaal sprake van prefabricatie. Eerst werd gestart in de fabriek in Arkel met de productie van onderdelen – goed aansluitend op de locaties van de eerste woningen, maar al snel werd de productie in een openluchtfabriek in Amsterdam ondergebracht vanwege aan de hoge productie in Amsterdam. Die werd vervolgens vervangen door een fabrieksgebouw nabij de bouwlocatie (Priemus 1970)

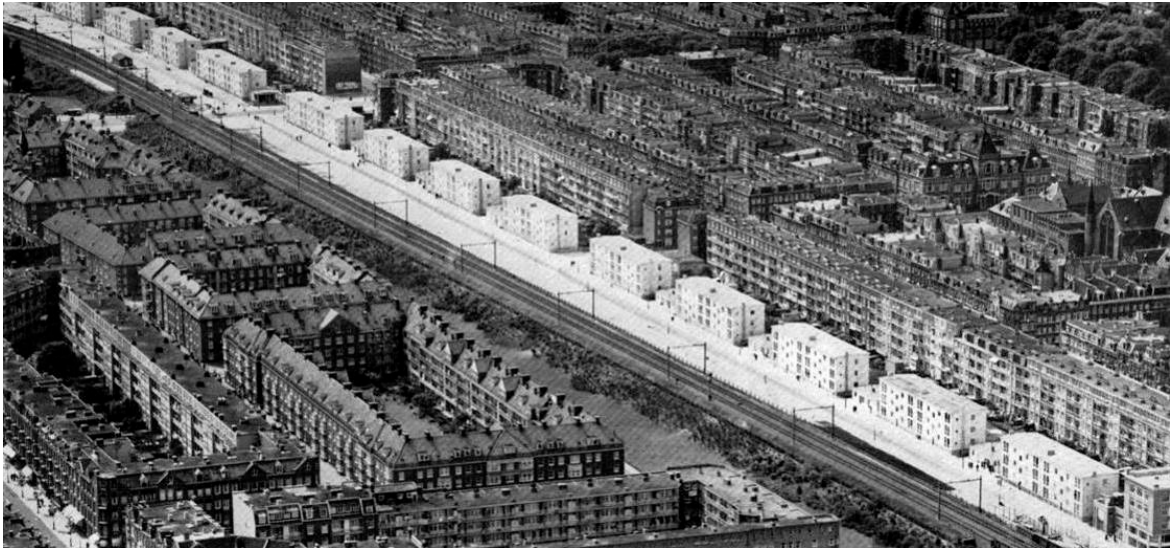
Afbeelding 6: Het project Populierenweg in het NEMAVO-Airey systeem (Uit: Fisher 1968).

industriële productiemethoden. NEMAVO was in 1950 gestart met een project van 300 woningen aan de Populierenweg in Amsterdam in het NEMAVO-Airey systeem (afb. 6). Aan de Rivierenlaan in Amsterdam werd in 1952 gestart met de Amstelhof, een complex waarbij 350 flatwoningen met garages, benzinestation en winkels waren ontworpen door Berghoef in het NEMAVO-Airey systeem. Er werden 4 en 5 kamerwoningen gerealiseerd met centrale verwarming, een eigen warmwatervoorziening, goed toegeruste badkamers met een bad en ingerichte keukens en kasten.

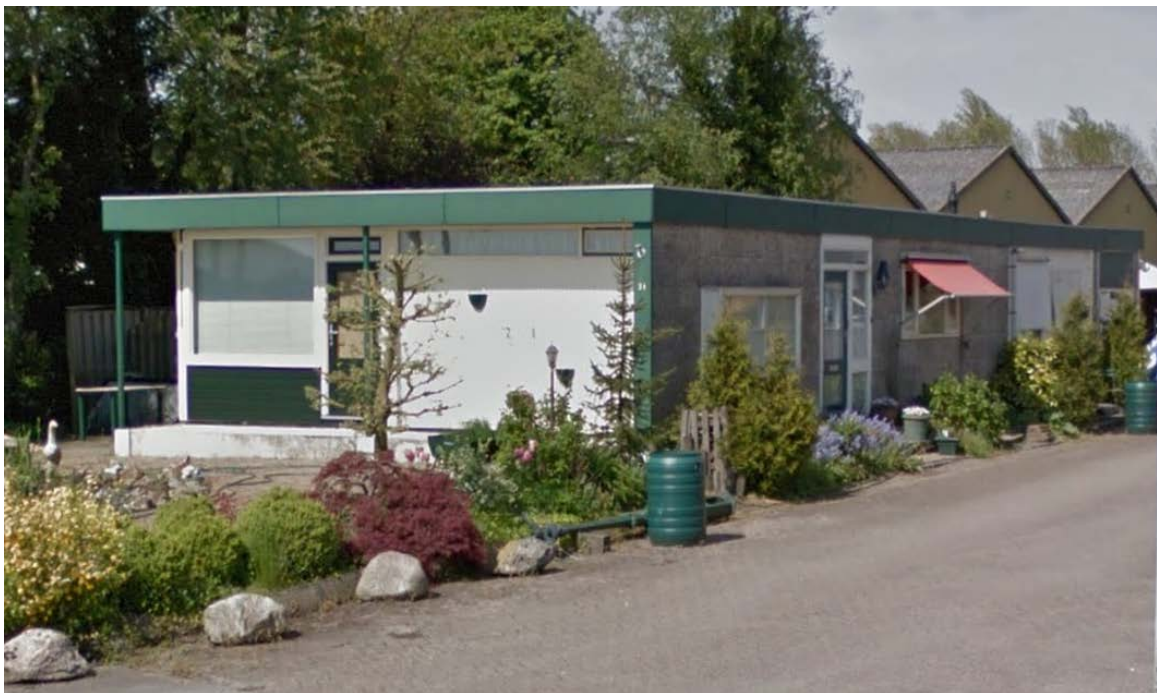
*Afbeelding 8: MESA-bungalow op het voormalige bedrijfsterrein van MESA in Ten Post. De karakteristieke betonpanelen zijn zichtbaar in de lange gevel (Afbeelding: google streetview, dd. 9/12/2016).*

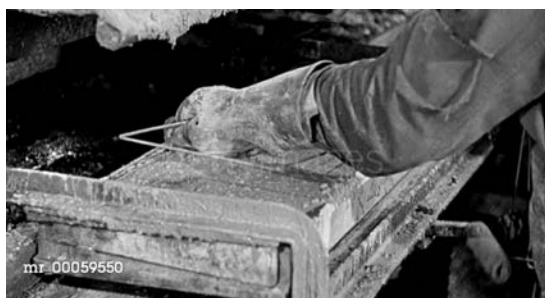
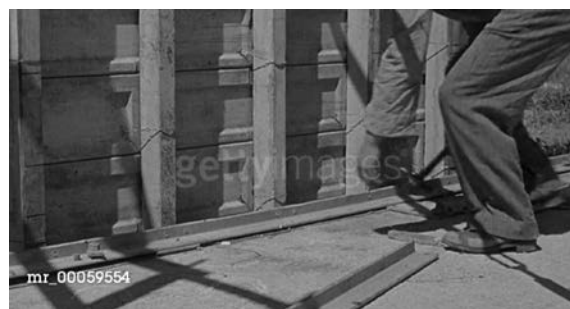
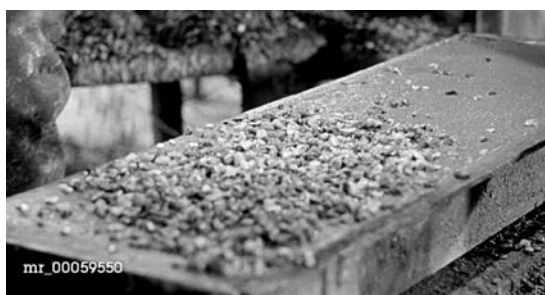
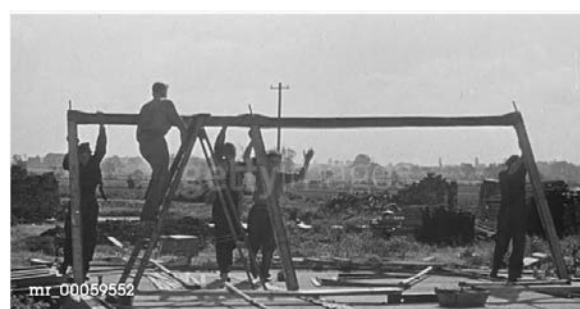
*Afbeelding 10: Stills uit Country houses (zie noot 1). Plaatsing van de draad, ter wapening van het betonelement (a) waarvan de uiteinden gebruikt werden voor het bevestigingen van de elementen (b). De gevelelementen werden seriematig gemaakt en als laatste stap voor de verharding werd een laagje fijn grind ingetrild (c). Kenmerkend voor het UK-Airey-systeem zijn de betonnen spanten (d).*

De Engelse Airey-woning werd vaak gebouwd als twee-onder-een-kap woning of als rij van enkele woningen in een landelijke of sub-urbane context. Er wordt uitgegaan van een ter plaatse gemaakte fundering, waarop de woningen gemonteerd kunnen worden. Per woning, per verdieping wordt gestart met 3 stijve betonnen spanten met drie benen. Tussen de middelste spantbenen werd een tralieligger gemonteerd. Tussen de spantbenen in de gevel werden verdiepingshoge geprefabriceerde betonkolommen geplaatst (3 ¾ inch diep, 9,53 cm) voorzien van een ronde stalen buis als wapening en aan de binnenzijde voorzien van houten lat voor de bevestiging van de binnenafwerking. De kolommen stonden 1,5 voet (45, 72 cm) hart-op-hart. De gevel werd bekleed met geprefabriceerde betonelementen (3ft x 9" x 1", ongeveer 90x23x2,5 cm). De gevelelementen waren voorzien van een gewassen-grind-oppervlak en metaaldraad als wapening. Aan de achterzijde werd de wapening na het ontkisten omgezet tot een haakje. Met behulp van een metalen draad die om het haakje werd gedraaid werd het paneel aan de betonkolommen bevestigd. Voor de waterdichting en ter verlijming werd er een dikke bitumineuze pasta tussen kolom en paneel gesmeerd. De gevelelementen hebben het uiterlijk van gepotdekselde delen, maar in feite hebben ze een vlakke achterkant en een naar onder toe dikker wordende doorsnede met een sponning waardoor er slechts een kleine overlap van het bovenliggende over het onderliggende paneel is. Aan de binnenzijde werden de betonkolommen afgewerkt met een isolerende aluminiumfolie en een plaatmateriaal (afb. 10, 11).

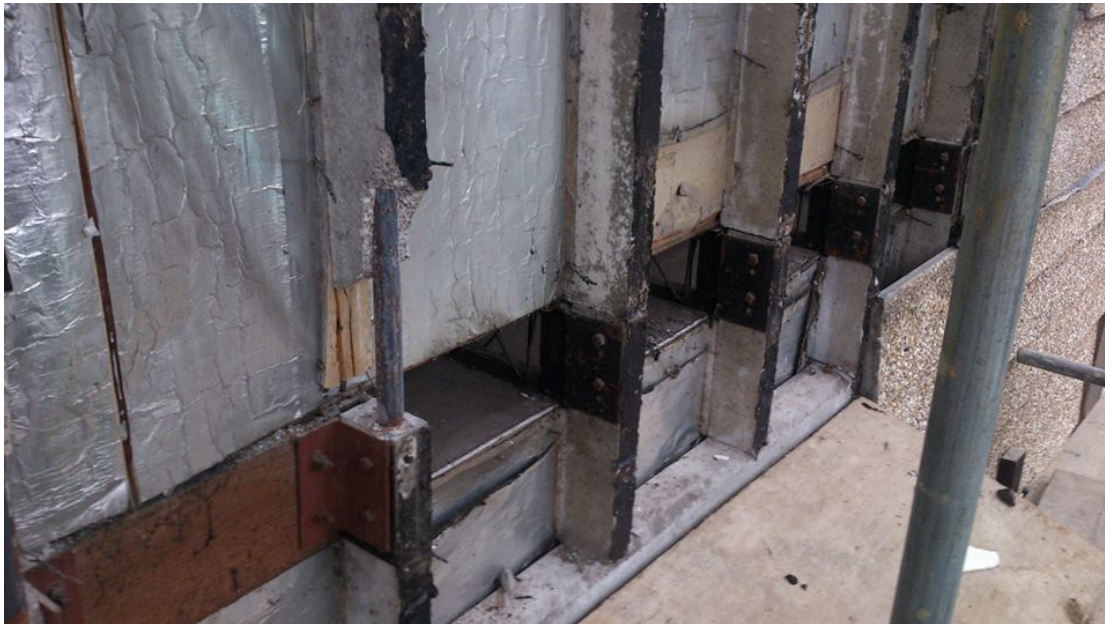
*Afbeelding 11: Engels Airey-skelet na verwijderen gevelbeplating. Duidelijk zichtbaar zijn de aan de kolommen ingeklemde vloerbalken, de vorm van de gevelpanelen, de stalen wapeningsbuis, de aluminiumfolie aan de buitenzijde van de binnenafwerking en forse schade aan één van de betonkolommen.*

stokkenwanden met uitzondering van de scheidingswand ter plaatse van het derde spantbeen. Deze bestond ook uit betonkolommen. Er is sprake van betonnen vloerliggers die met een metalen element aan de kolommen werden bevestigd. Het dak is traditioneel gemaakt van hout en veelal belegd met vezelcement leien. Ook de punt van de kopgevel werd met hout of vezelcement leien bekleed.

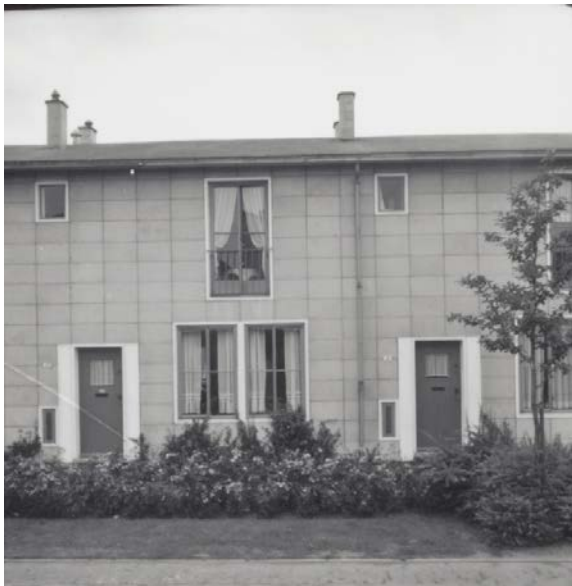
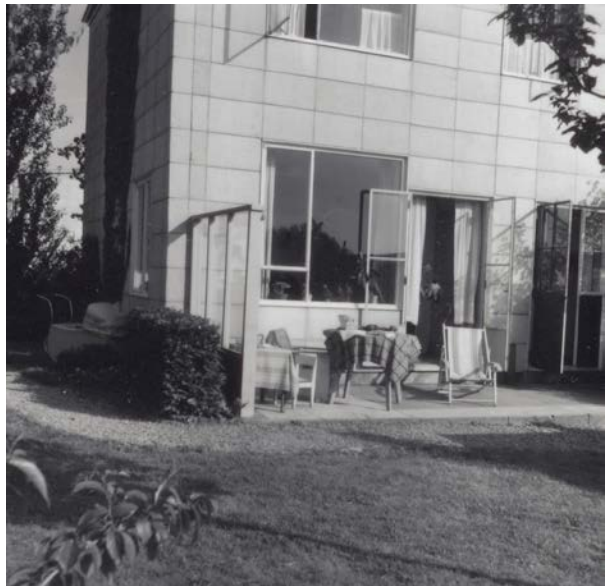
*Afbeelding 13: Plasticiteit in de gevel. Links betonnen kaders rondom de vensters en de voordeur, rechts een veel vlakkere gevel door het ontbreken van de betonnen kaders. (Foto's: Carel Blazer, via Stadsarchief Amsterdam)*

Raam- en deuropeningen: oorspronkelijk werden stalen ramen in speciale betonnen stijlen en dorpels gevat. Deze waren zwaar, niet handzaam en niet op eenvoudige wijze te produceren. Na anderhalf jaar werden op de normale stijlen stalen kozijnen van een speciaal profiel bevestigd. Met De Vries Robbé – fabrikant van onder andere stalen vensters – in het ontwikkelteam was dit overigens geen vreemde ontwikkeling. Berghoef zei hierover: *‘Constructief betekende dit winst, esthetisch evenwel was er naast winst ernstig verlies, omdat het witte kozijn tussen de grijze muur en het stalen raam verloren ging. De architecten waren daarmee voor een lastig probleem gesteld: de toch al zo vlakke gevels verloren het laatste greintje plastic bij de ramen en bovendien moest het middel van de kleur gemist worden; hun troost was, dat zij met de raamplaatsing veel vrijer konden werken dan voorheen.’* (Berghoef 1951). Bij Slotershof zien we echter dat Berghoef vasthoudt aan een helder wit kader, nu van beton met daarin een stalen kozijn dat fabrieksmatig bevestigd is.

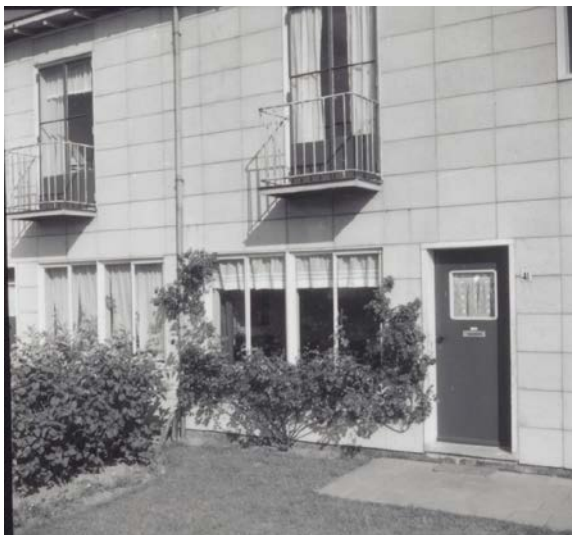
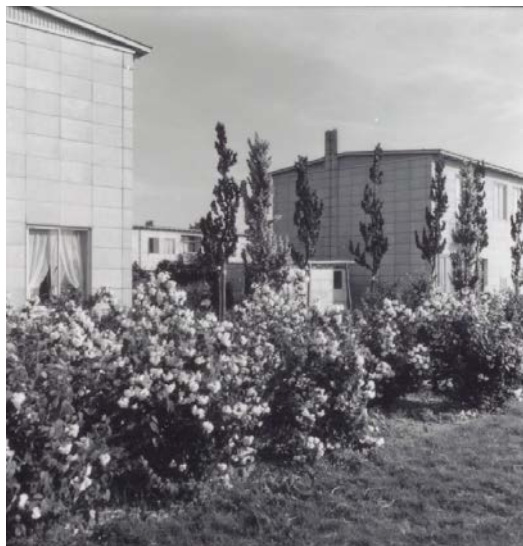
*Afbeelding 14: Samenstellen van vensters, terugliggende voordeur, klein balkon (links), veel groen en verspringende blokken (rechts) brengen de levendigheid in de Airey-blokken. (Foto's: Carel Blazer, via Stadsarchief Amsterdam)*

*grillige vormen bijzonder effectvol. Bij de étagebouw werden loggia's geïntroduceerd, die voor de plastische rythmering van lange gevels een vrijwel onmisbaar middel zijn. In enkele N.-A.-wijken kwamen niveau-verschillen voor; er werd dankbaar gebruik van gemaakt. Het is wel gebleken, dat het stratenbeloop, de rooilijnen, de verkaveling en de beplanting, kortom heel het stedenbouwkundig arrangement, van doorslaggevende betekenis is voor het aspect en het karakter van de N.-A.-wijken kwamen niveau-verschillen voor; er werd dankbaar gebruik van gemaakt.'* (Berghoef 1951; afb. 14).

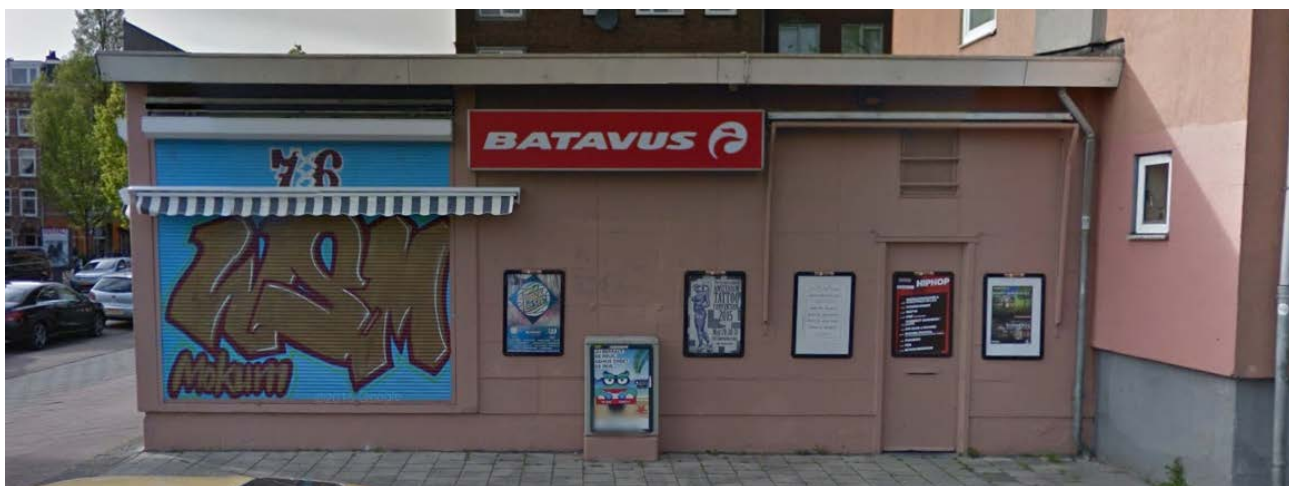
Winkelruimte mei 2015, geschilderd, geen stucwerk

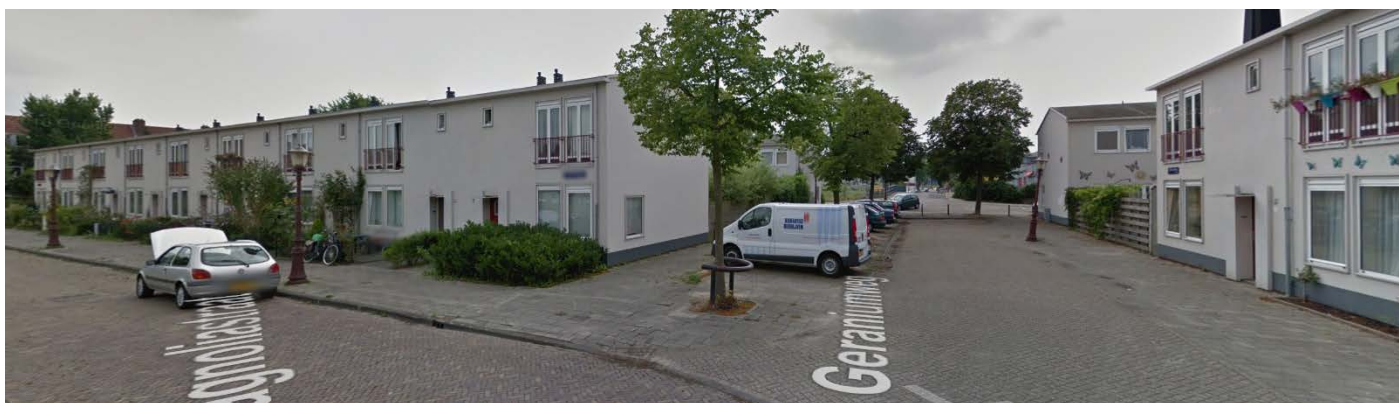
Bergingen alleen geschilderd

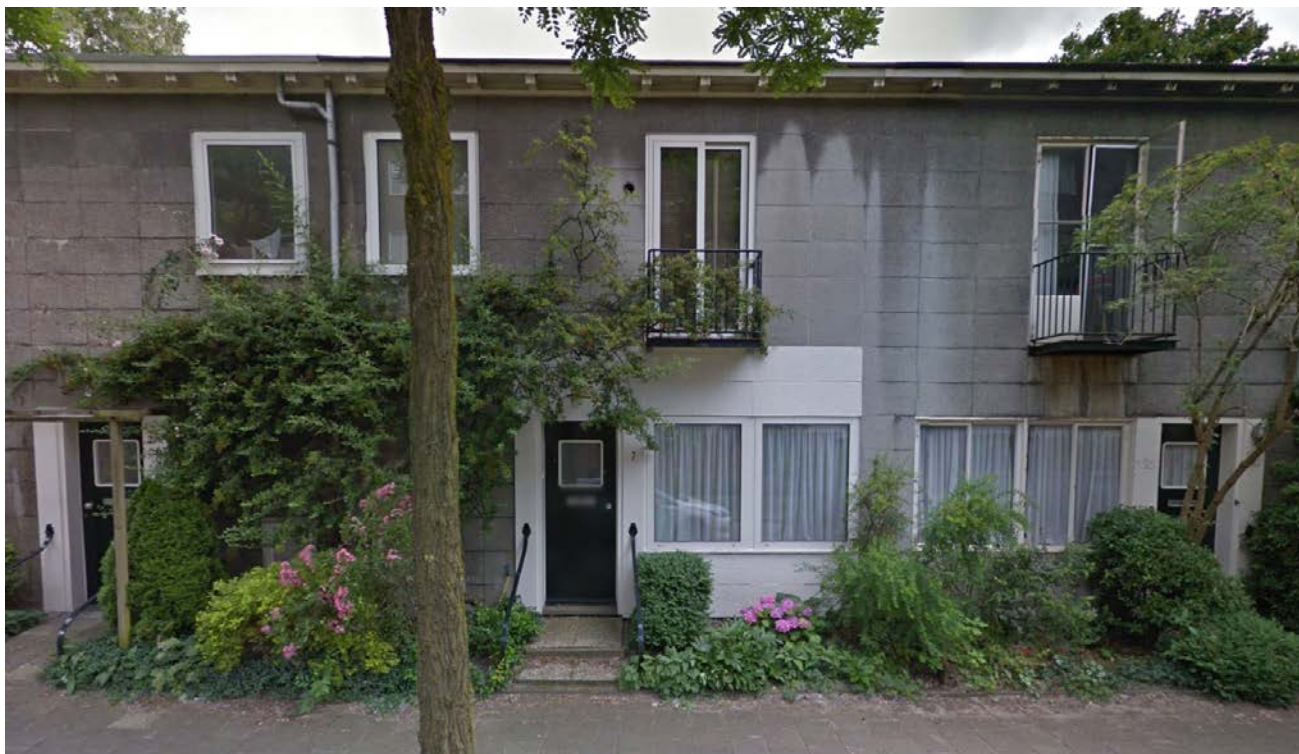
Baroniestraat juli 2014 voorgevels, 10 panelen breed

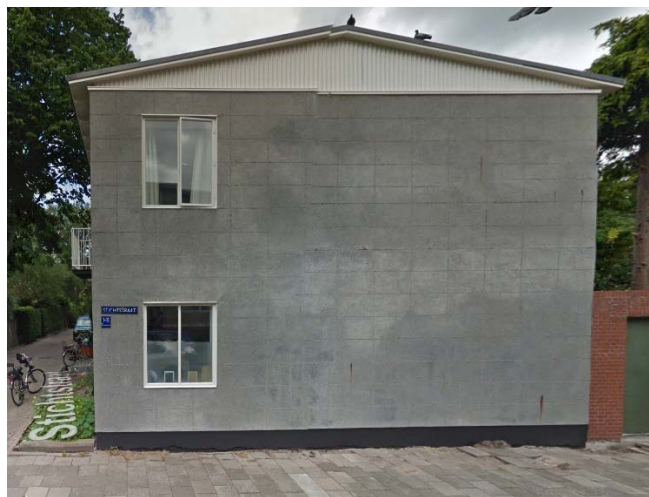
Stichtstraat juni 2014 achtergevel en kopgevel 13 panelen + passtuk diep

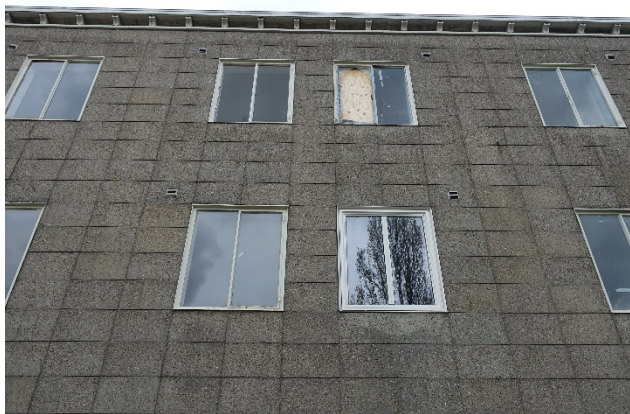
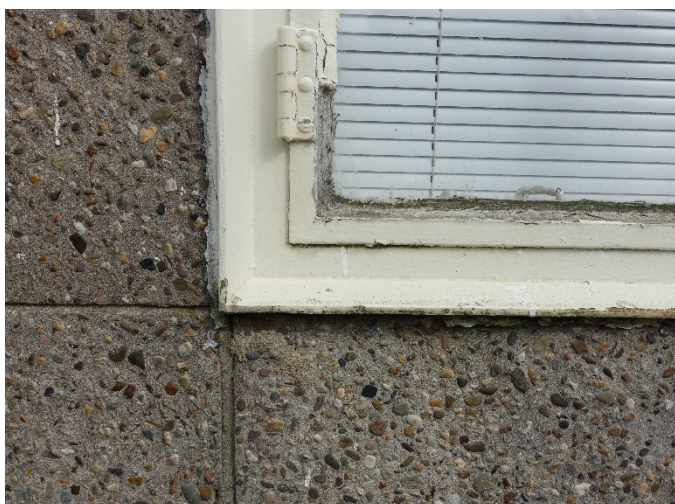
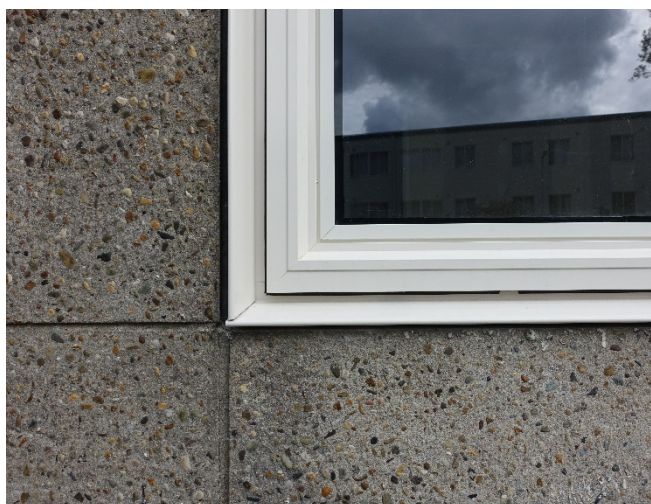
Renovatie 18 april 2016 oorspronkelijk en nieuw kozijn (H. Zijlstra)

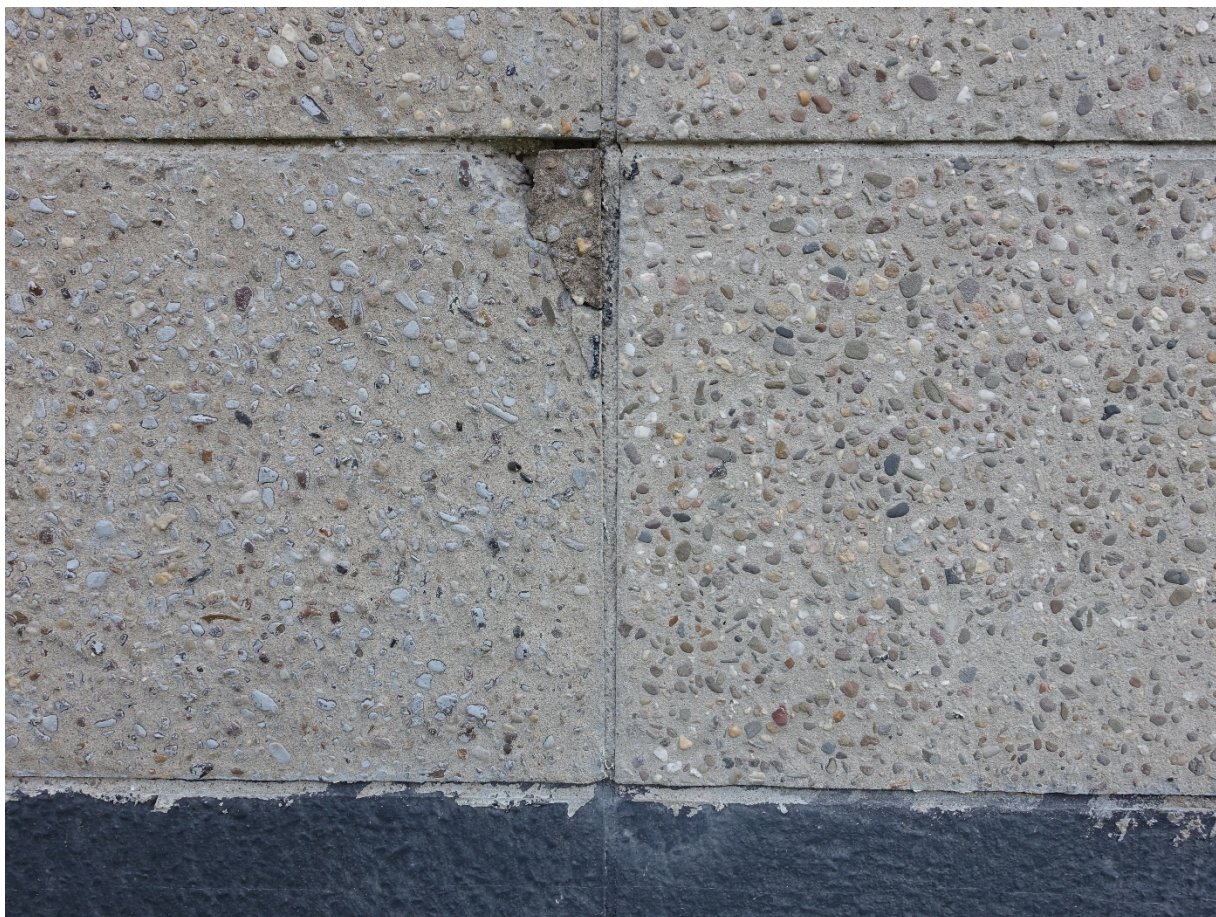
Renovatie 18 april 2016 (H. Zijlstra) Gevelpanelen van verf ontdaan, proefvlakken.

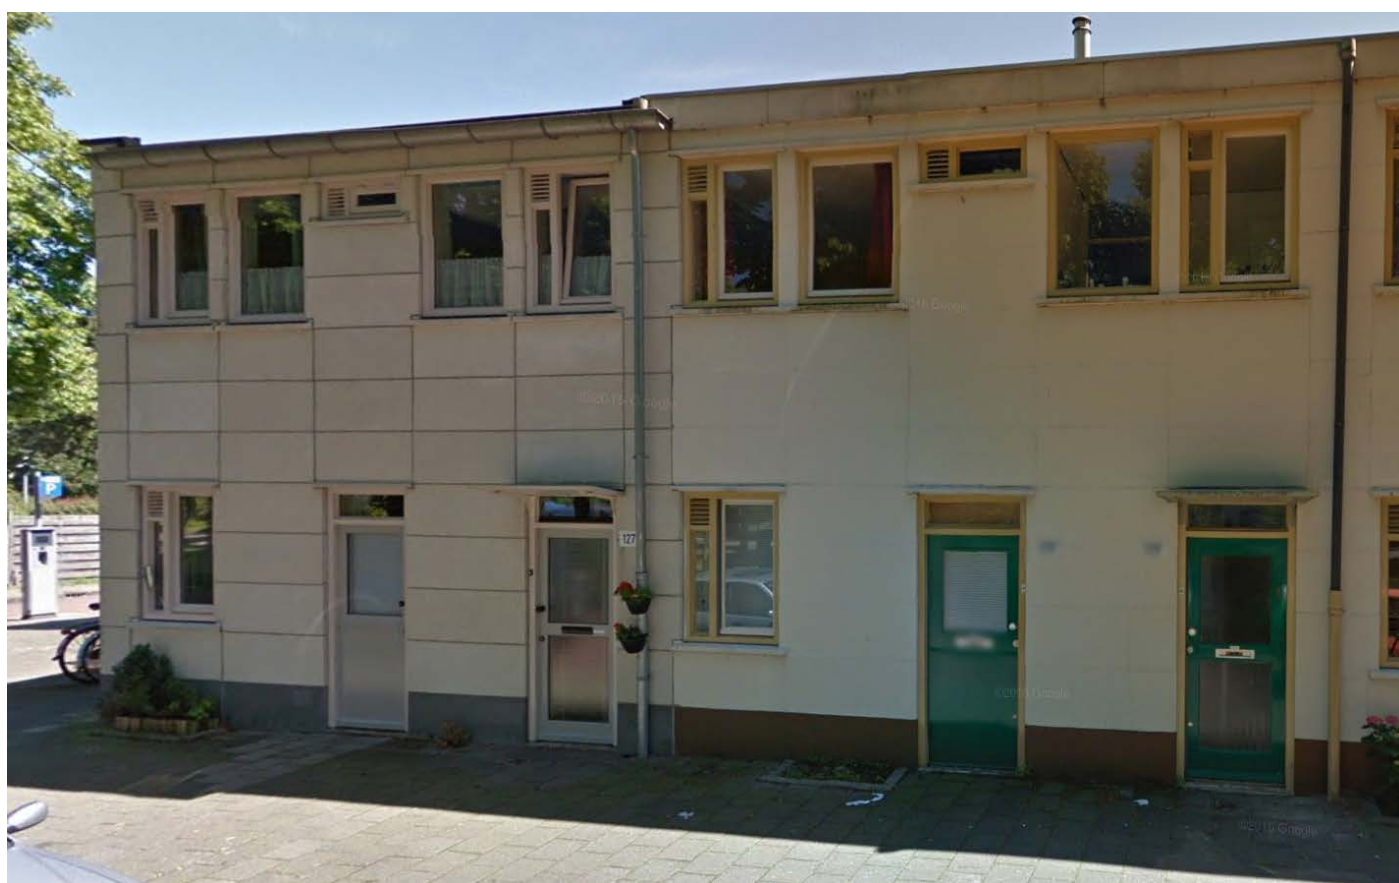
Hugo de Vrieslaan 129 juni 2014, linker woning gerestaureerd, gevelpanelen, dakrand en goot. Rechterwoning geschilderd, dakrand

Gewijzigd: geschilderd, kozijnen achterzijde, balkons dichtgezet, dakranden, kopgevels bekleed. 1 woning is 'gerestaureerd', gevelbeplating vervangen door glasvezelversterkte beton van 1,5 cm dikte, kozijnen en achter pui in hout hersteld, maar met dubbelglas. Energiezuinig. (Hooyschuur)

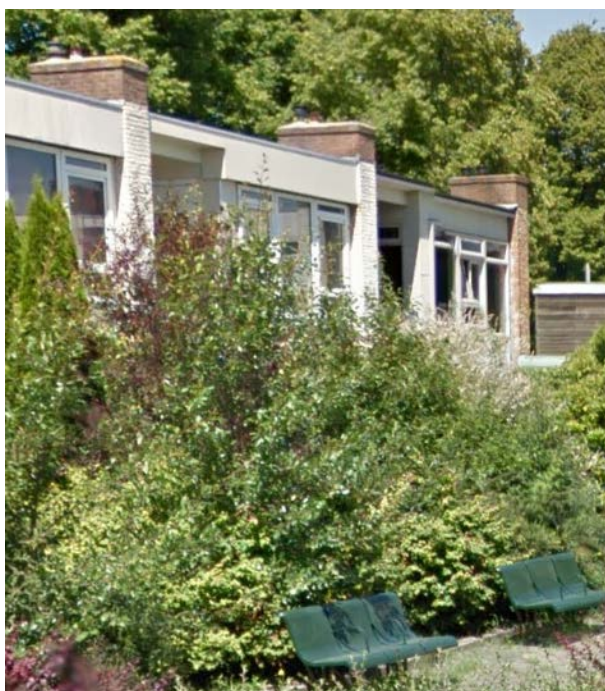
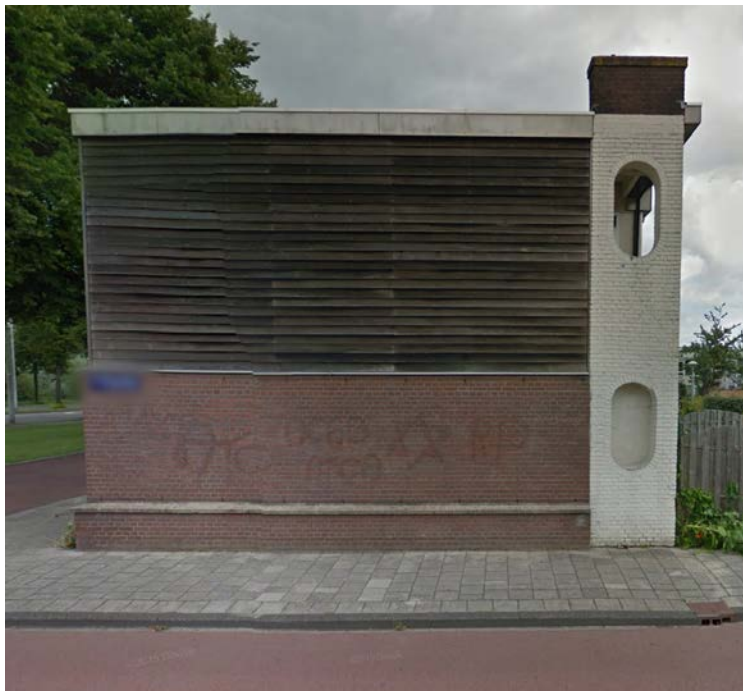
Hugo de Vrieslaan 129 juni 2014, laatste woning gerestaureerd, gevelpanelen, dakrand en goot.  
Rechterwoning geschilderd inclusief schoorsteen, dakrand en kozijnen kunststof  
Kopgevels bekleed en geschilderd

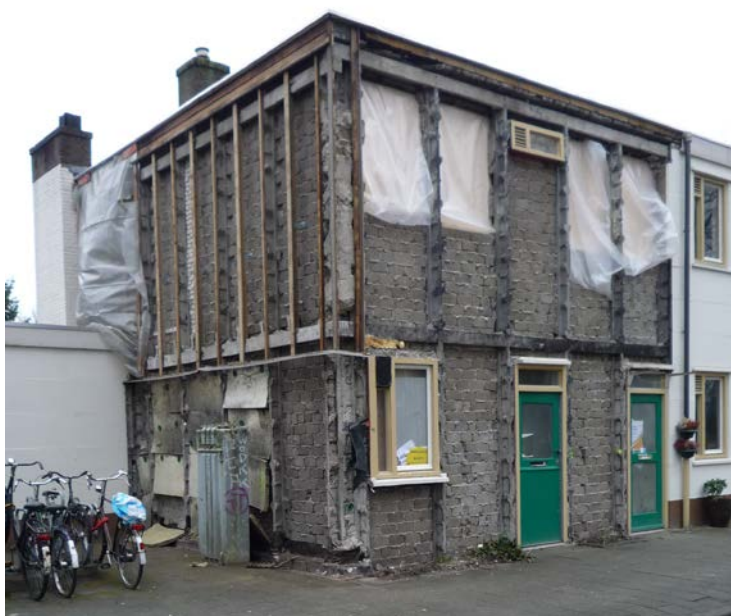
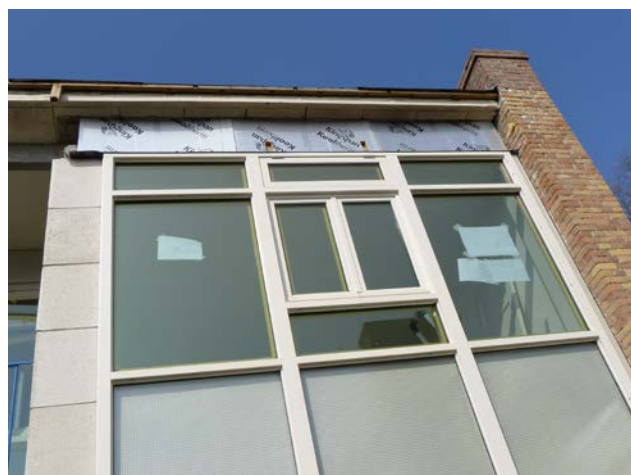
Hugo de Vrieslaan 129 tijdens restauratie 2011 (H. Zijlstra)

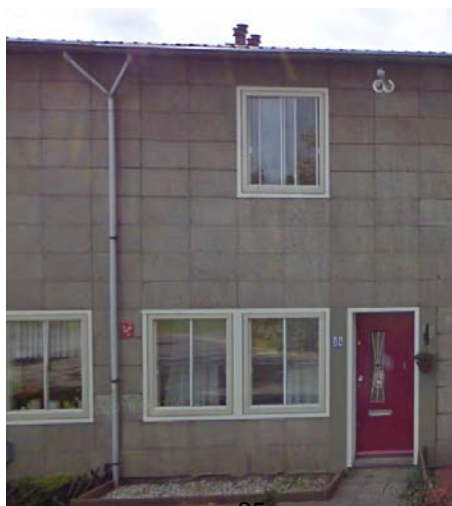
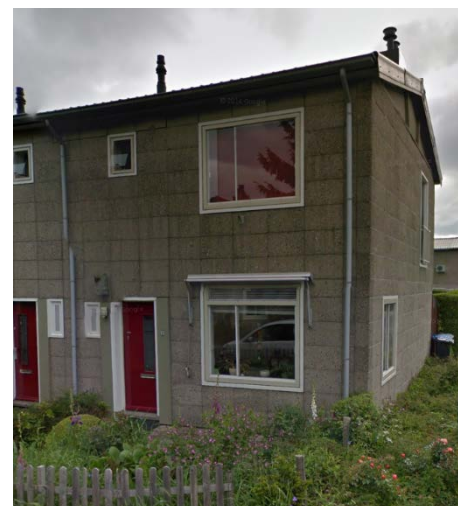
Gevel afvoer cv, hwa

2017: Gevels gereinigd en gevoegd, isolatie in spouw, kozijsen, ramen, deuren, schoorstenen, dakranden

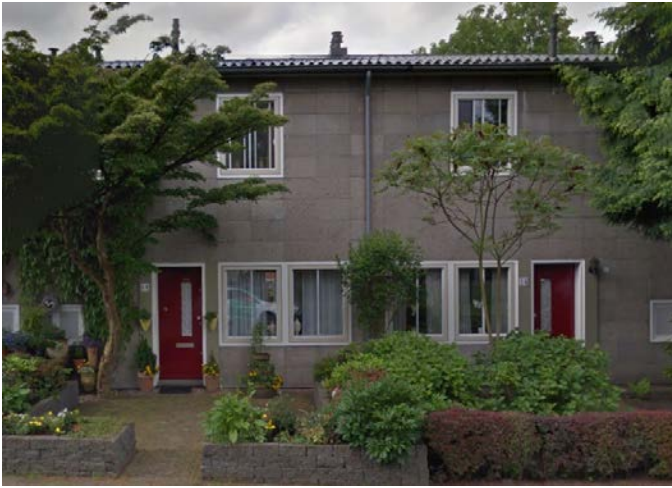
Koppelweg 56, mei 2014 10 panelen breed.

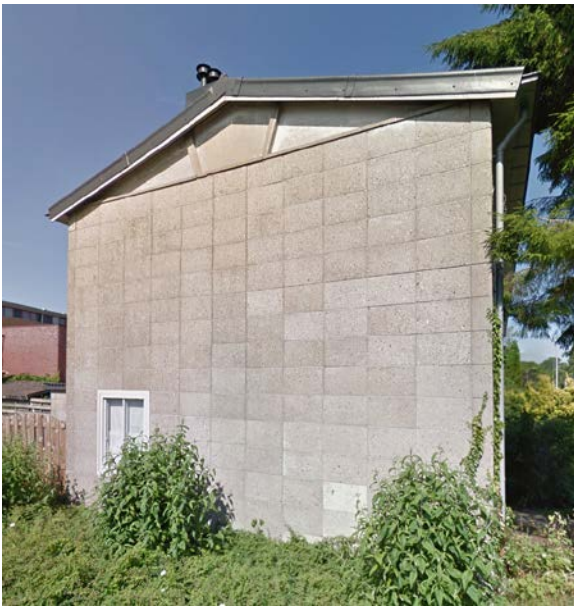
Koppelweg, mei 2014 11 panelen breed  
hoekstukken  
met hoekstukken links en rechts

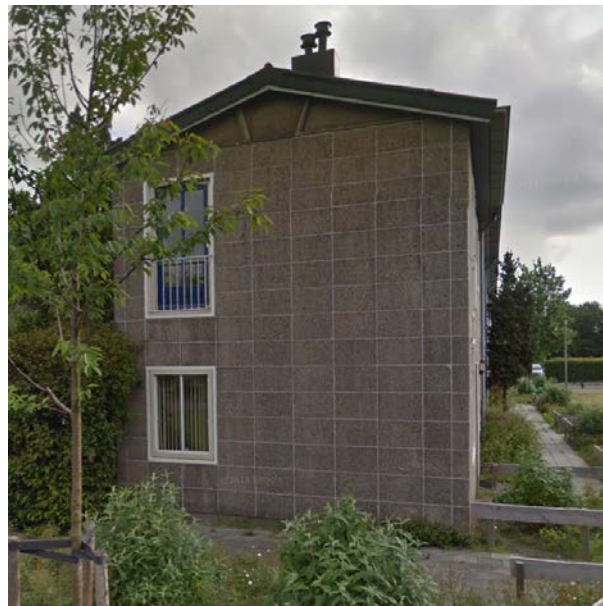
Koppelweg mei 2014 7panelen + 2 passtukken + 2

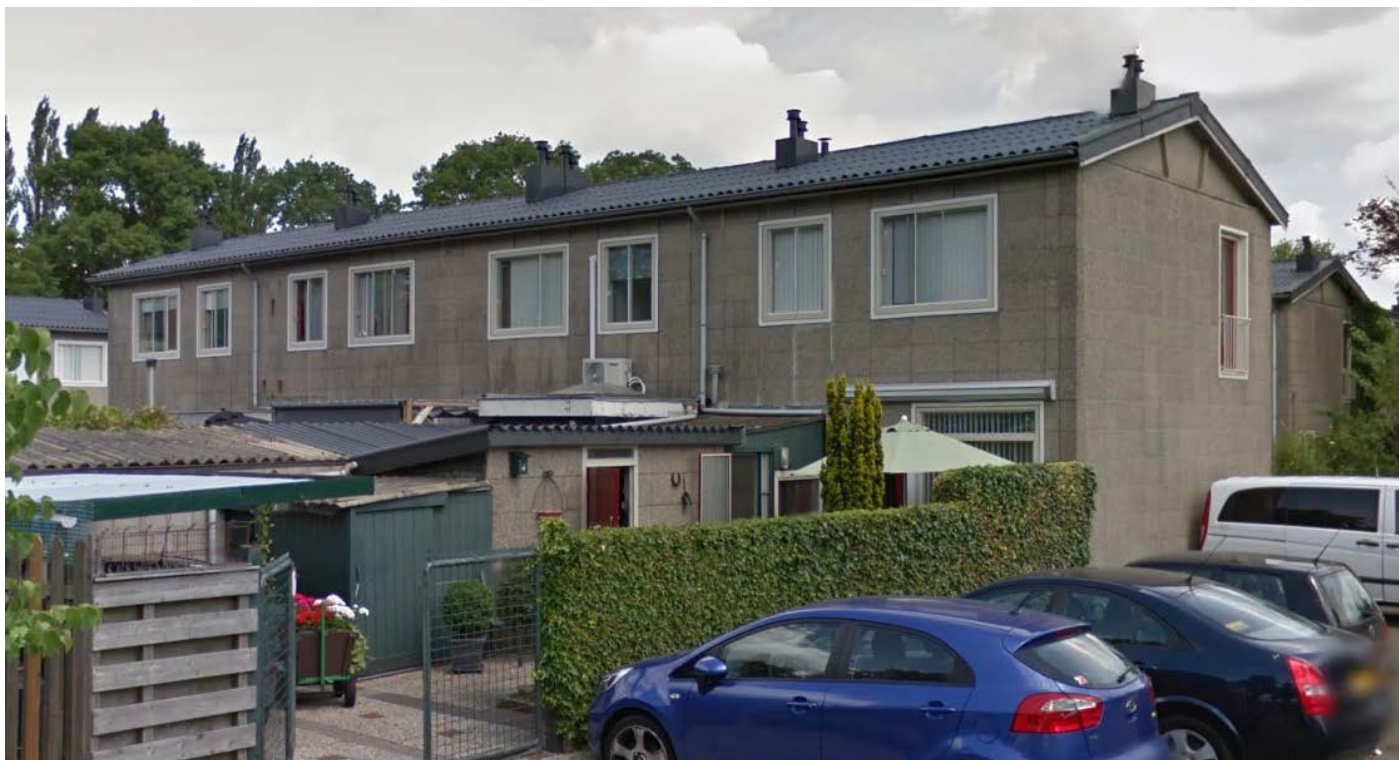
Tuinbouwweg, juni 2015, aanbouw van schuurtjes, keukens, etc

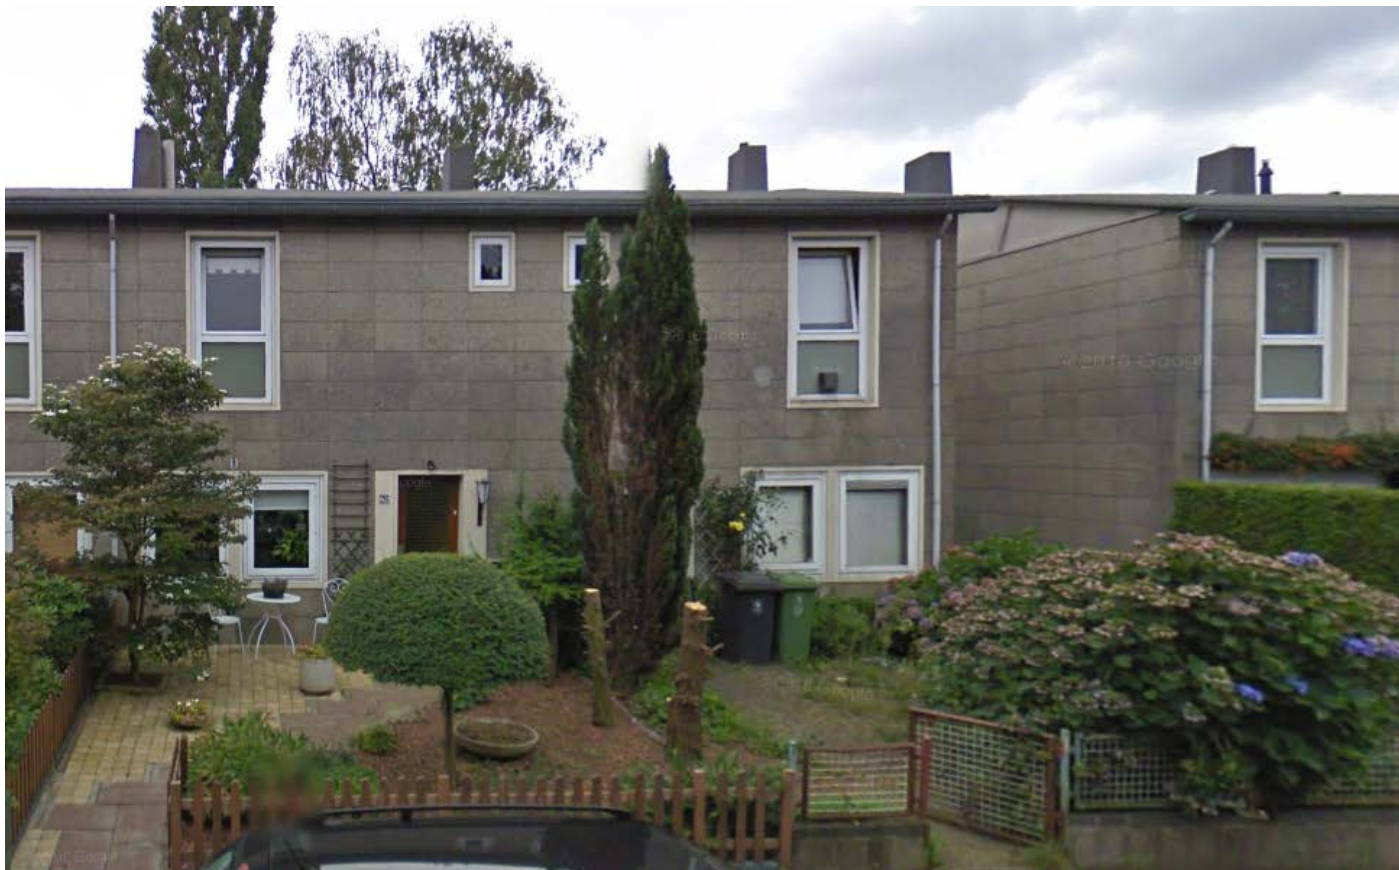
Jan Bottemastraat september 2010, breed 9 panelen

Wijzigingen: Kozijnen, ramen, deuren, schoorstenen.  
Gevelpaelen niet behandeld.

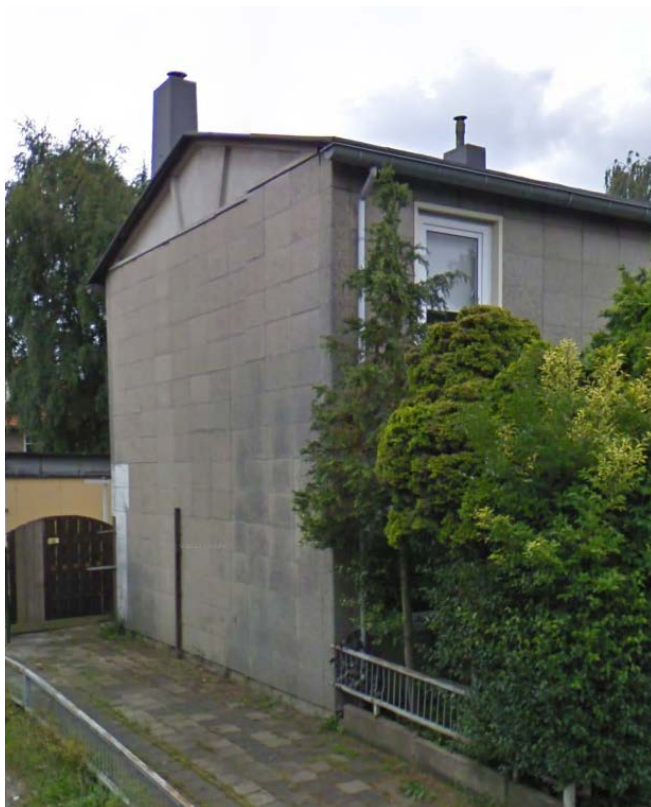
Kopgevel, september 2010, 10 panelen en 2 hoekstukken

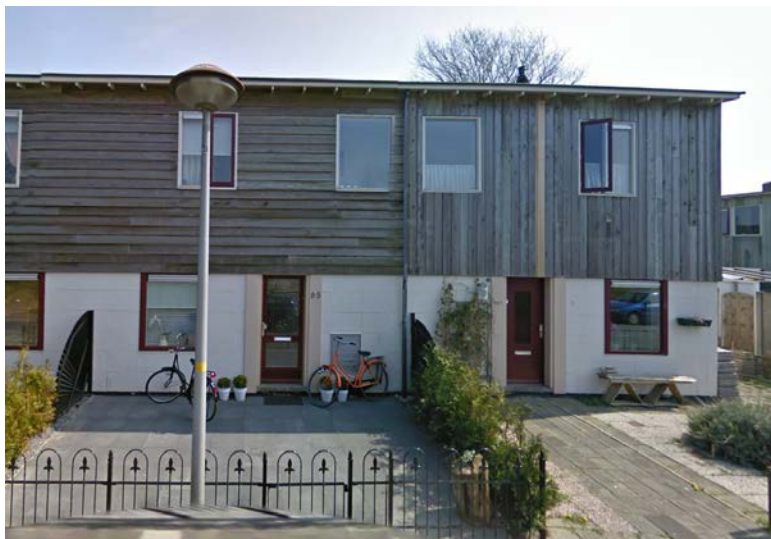
Hortensiastraat, april 2009, 9 panelen + deur (2 panelen)

Wijzigingen: Noord: gevels 1<sup>e</sup> verdieping bekleed met hout, beplating, shingles en wit geschilderd op de begane grond, kozijnen, ramen, deuren vervangen, dakrand lijkt oorspronkelijk. Ook op kopgevel schoorsteenkanalen zichtbaar. Bejaardenwoningen (11 stuks) geschilderd, dakrand, beplating kopgevel dakvlak, kozijnen vernieuwd.

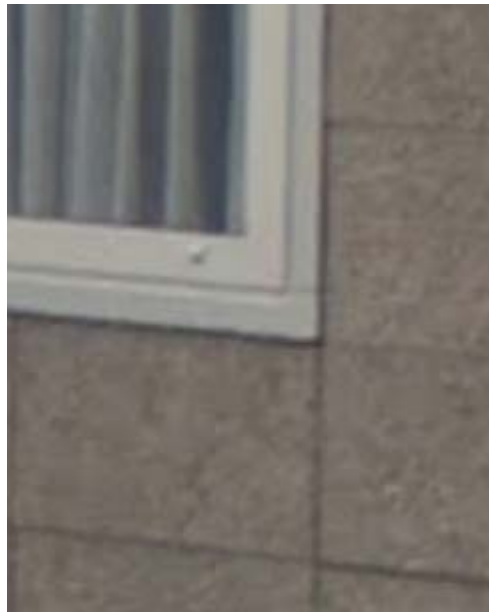
Kozijnen vervangen

Kozijnen, ramen, deuren. Dakjes op schuurtjes.

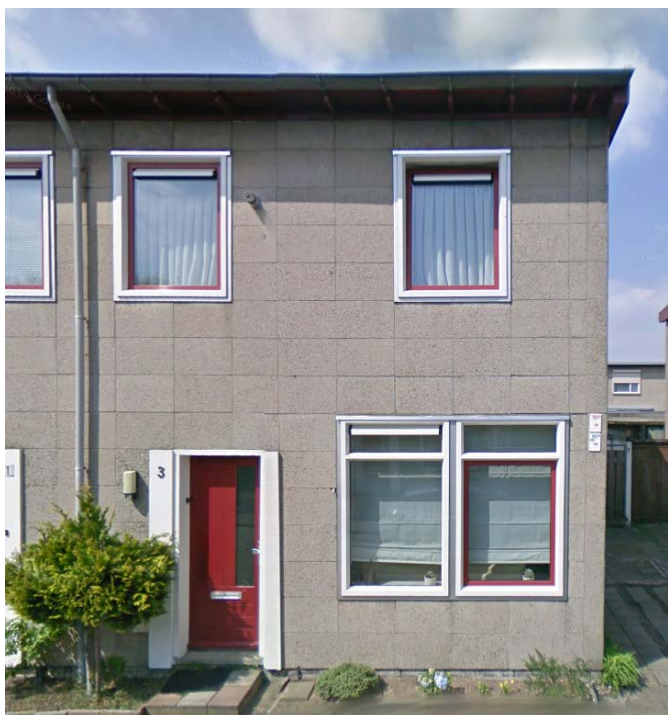
Jan van Eyckstraat 6, april 2009, 9 panelen breed

Kozijnen, ramen, deuren, dakrand kopgevel op enkele plaatsen. Deuren en entrees portieketage woningen..

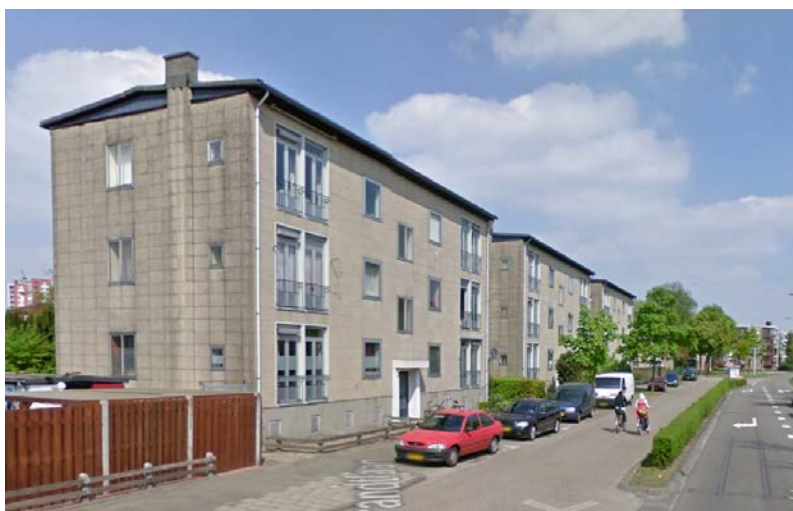
Rembrandtlaan april 2009 portiek etage 18 woningen

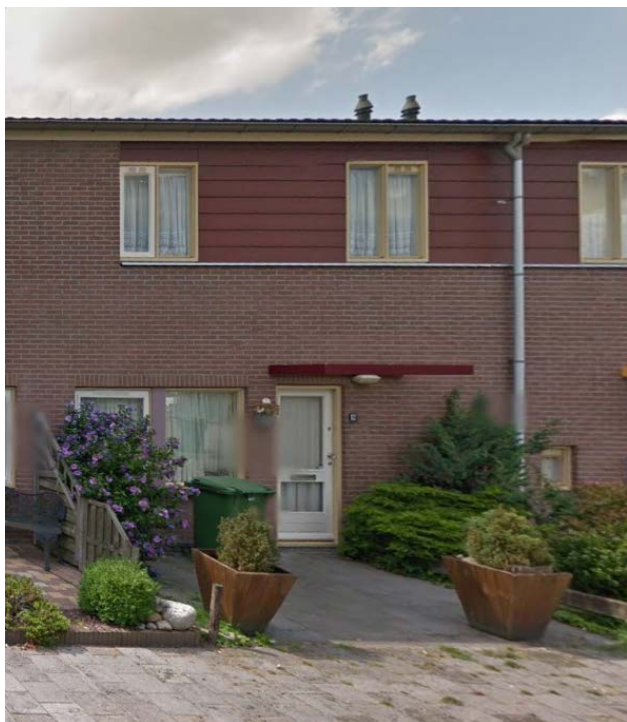
De Ruyterstraat juli 2014 voorgevel

Gewijzigd: Gevels zijn vervangen door metselwerk, kozijnen, ramen, deuren, dakranden, luifels.

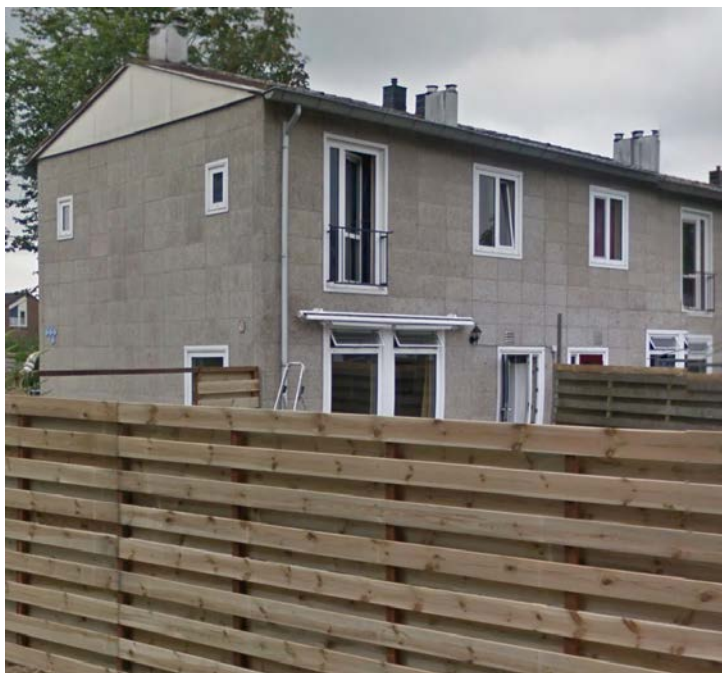
Woldkade, mei 2014, achtergevel

Gewijzigd: Kozijnen, ramen, deuren, dakranden.  
In 2009 waren delen van de gevels geschilderd. Dat is in 2015 verdwenen.
