NEMAVO AIREY

KERNKWALITEITEN &  
TRANSFORMATIEMOGELIJKHEDEN

TU Delft – Faculteit Bouwkunde  
Sectie Heritage & Architecture  
Project: 2016-64-MO in opdracht van de  
Rijksdienst voor het Cultureel Erfgoed

NEMAVO Airey - Kernkwaliteiten en transformatiemogelijkheden  
Definitieve versie: 28 juni 2017

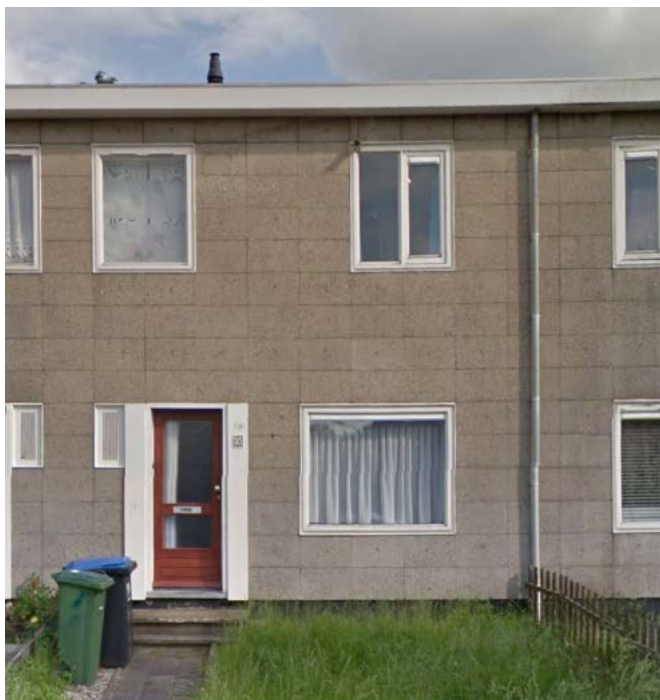
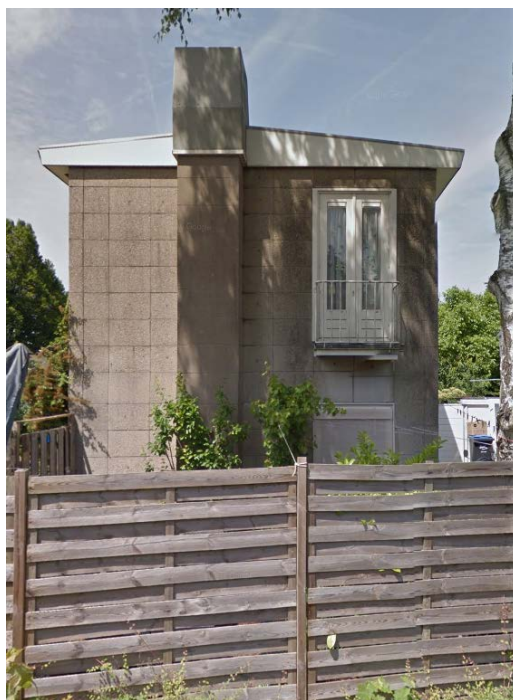
Duindoornstraat 55, mei 2016, 9 panelen breed

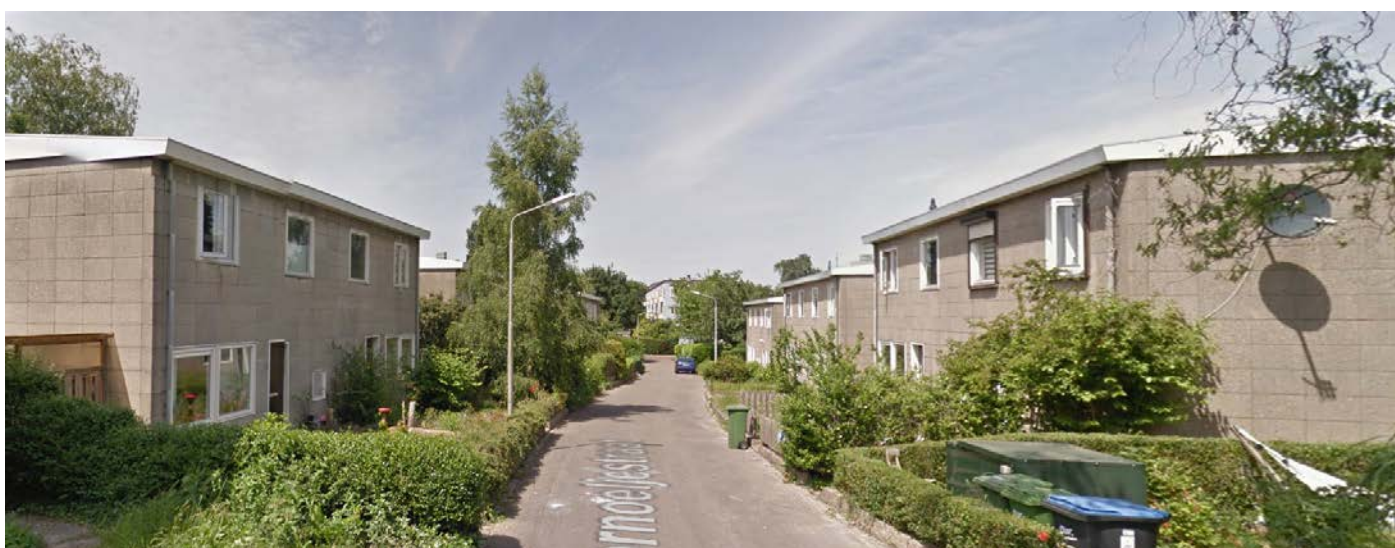
Kornoeljestraat, juni 2016, 2 onder 1 dak

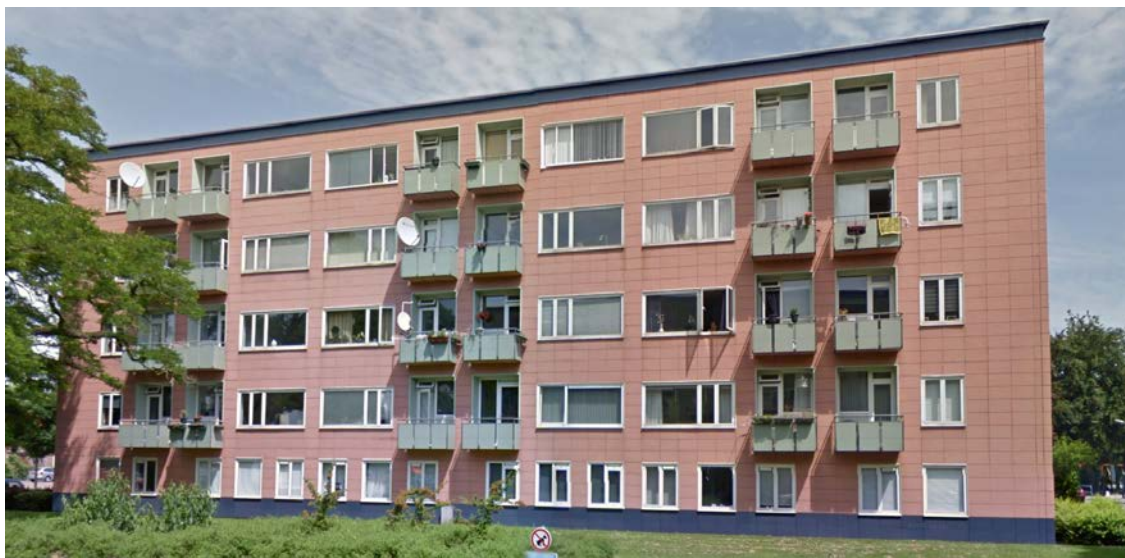
Rozemarijnstraat juni 2016, 5 laagse blokken

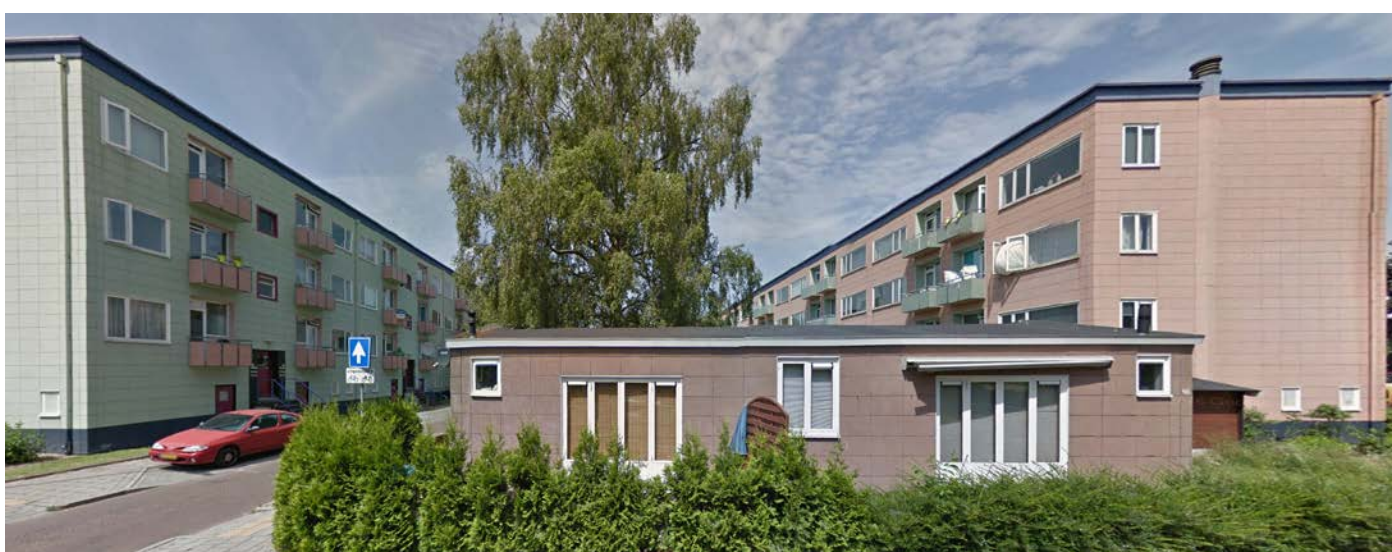
Boksdorpenstraat, juni 2016, 3 laagse blokken en bejaardenwoningen

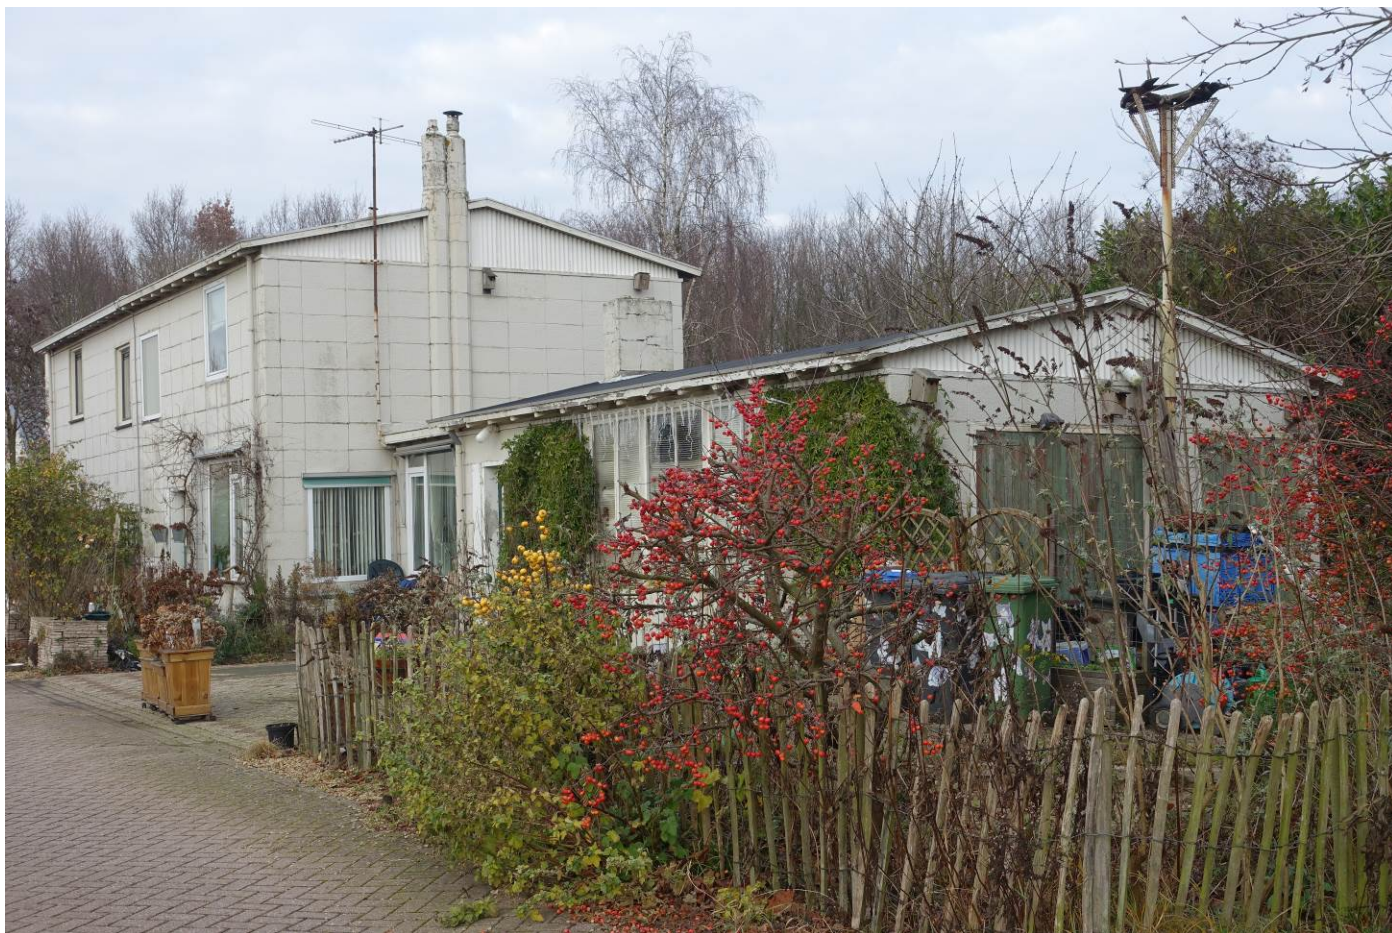
2 woningen en aanbouw, gevels geschilderd, H. Zijlstra 2016

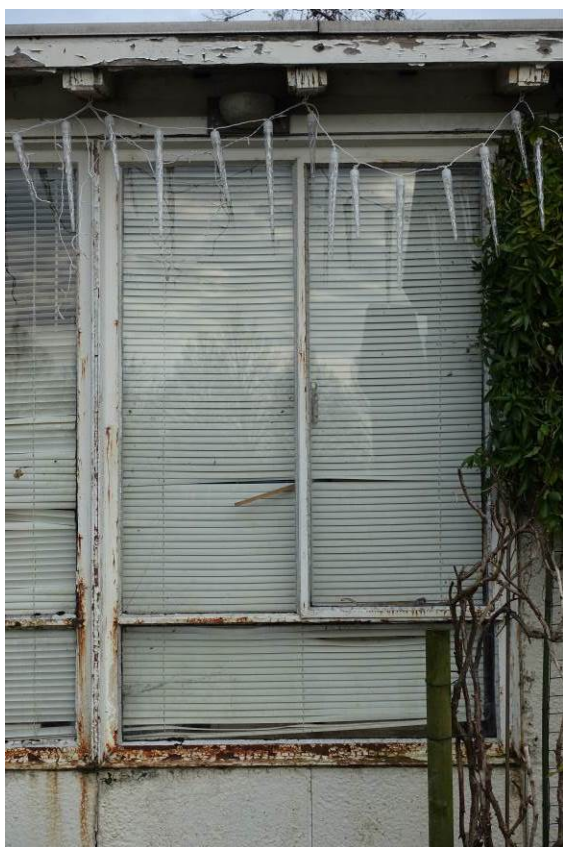
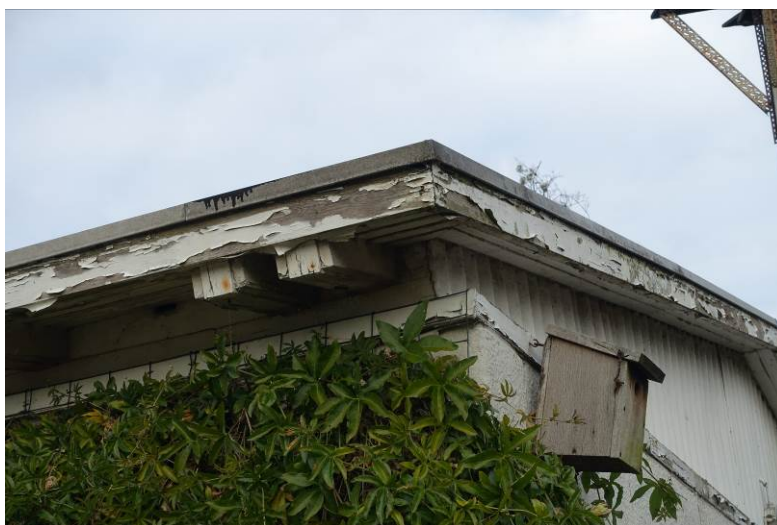
In oorspronkelijke staat in 2016, H Zijlstra 2016

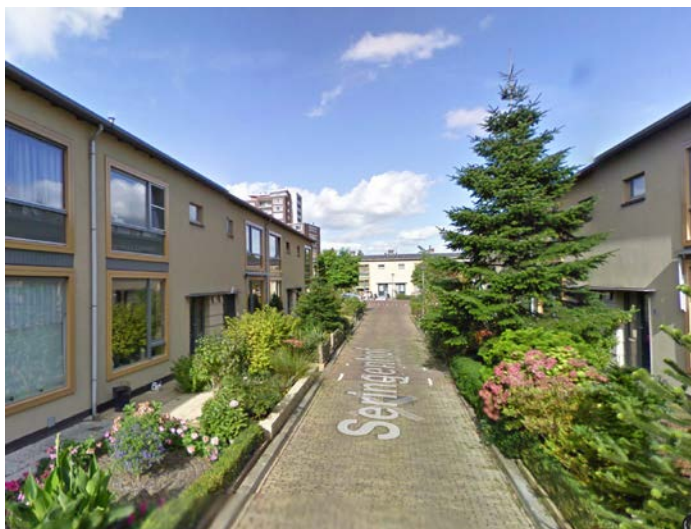
Seringenhof 9, oktober 2009, gevels stucwerk

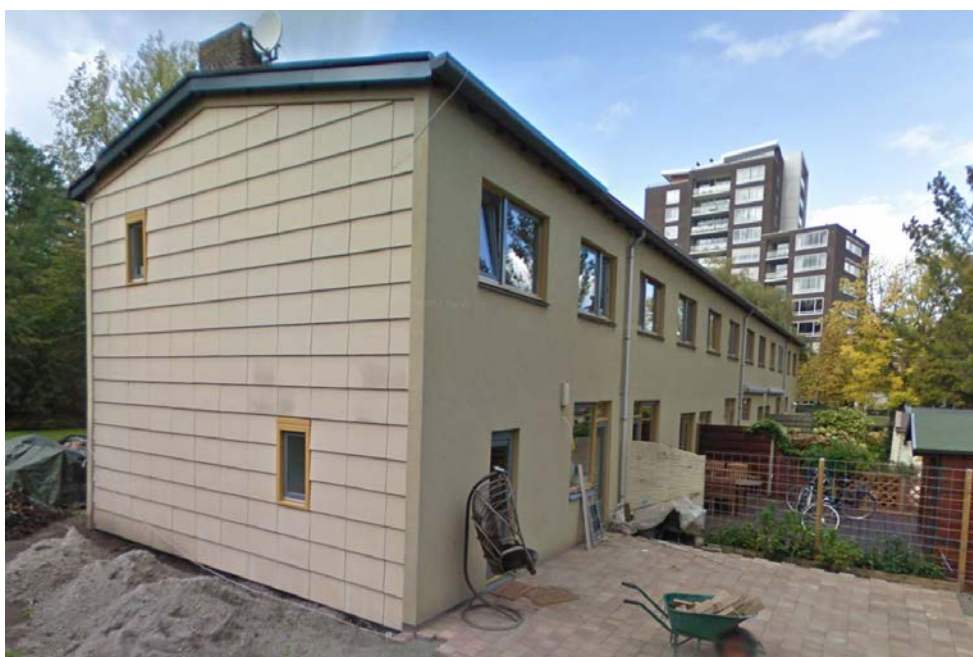
Perenlaan, oktober 2009, kopgevel en achtergevel

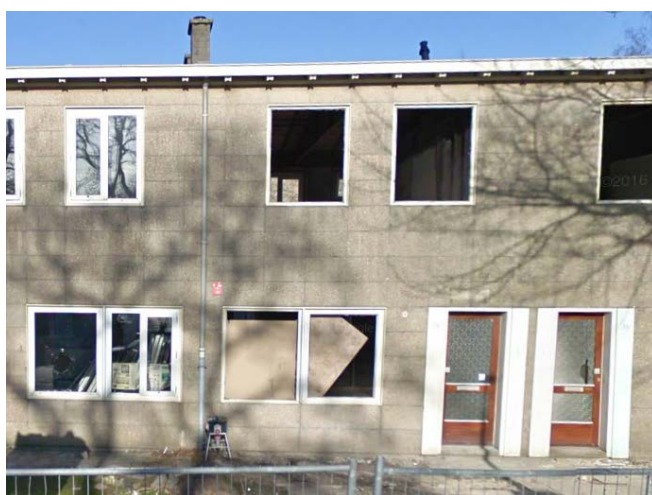
Veluwestraat, maart 2009 in renovatie

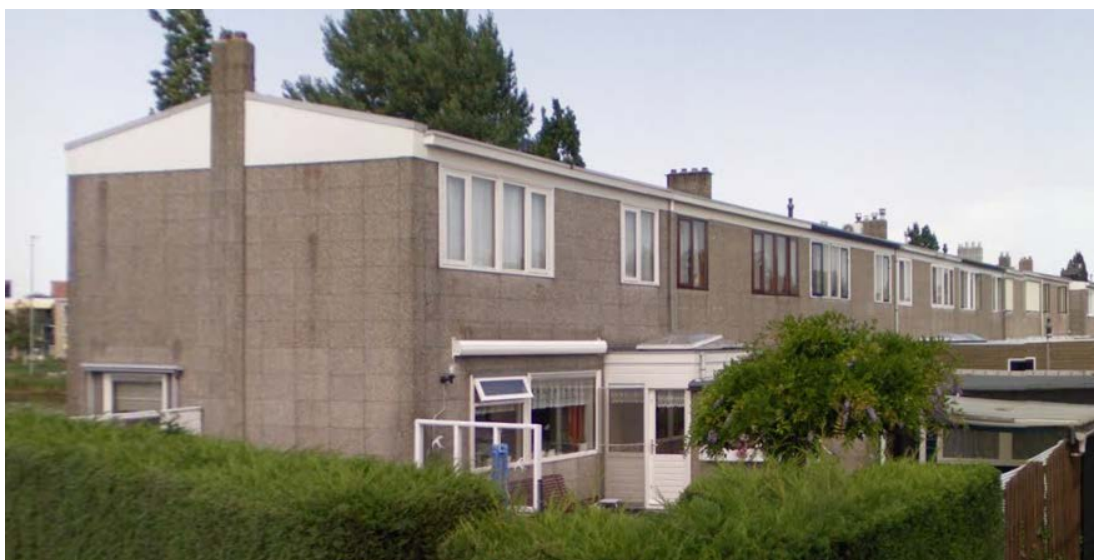
Oranjeboomstraat, juli 2008, achtergevel. Woning 10 panelen breed.

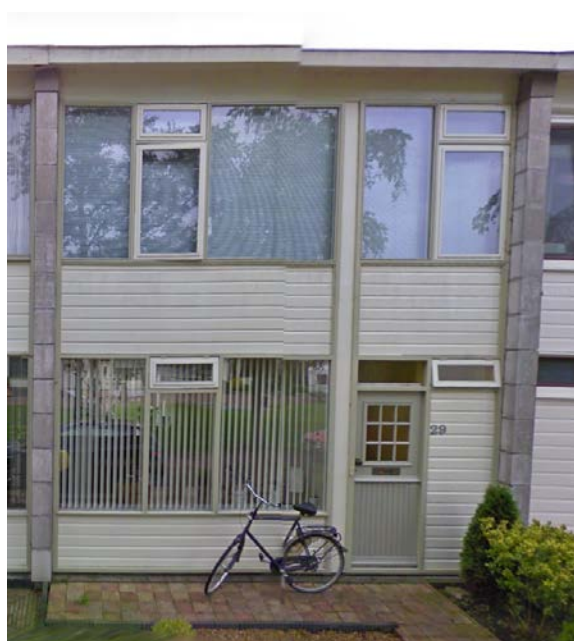
Voorgevel met penanten in beton

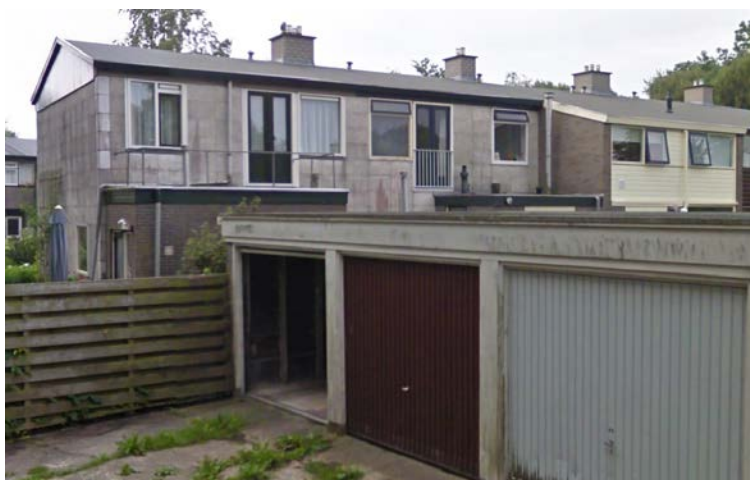
Achtergevels inclusief uitbouwen en garages (ook van Airey)

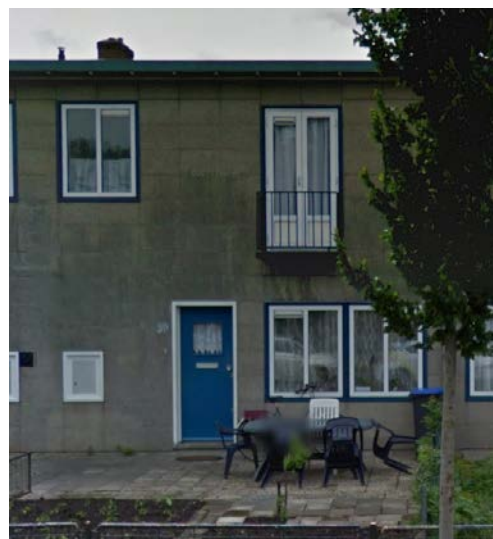
Ridderschapslaan, juni 2015, 10 panelen breed

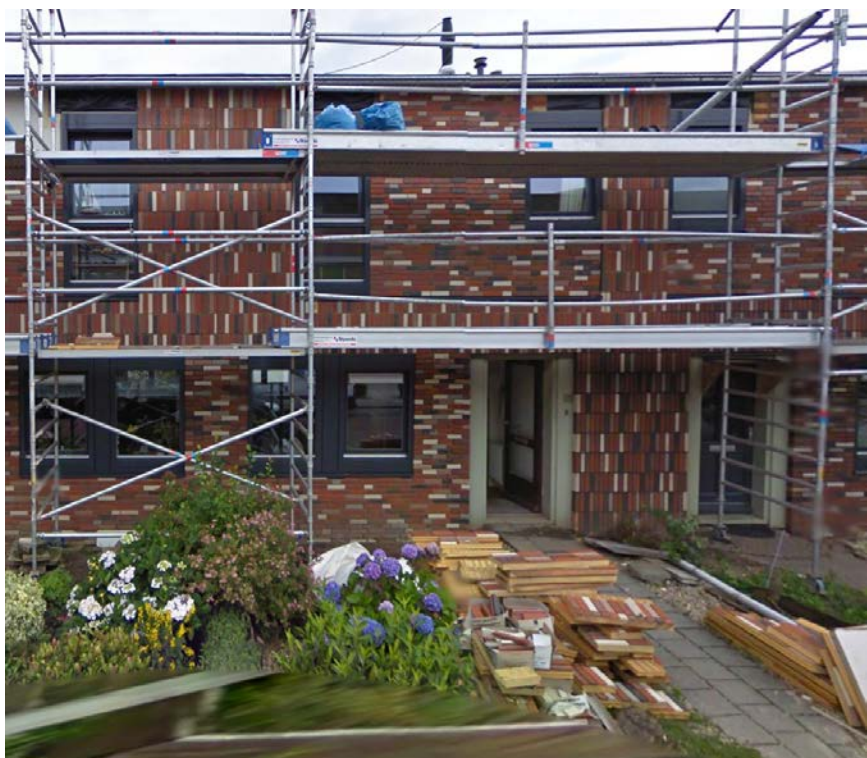
Werk in uitvoering, juli 2009

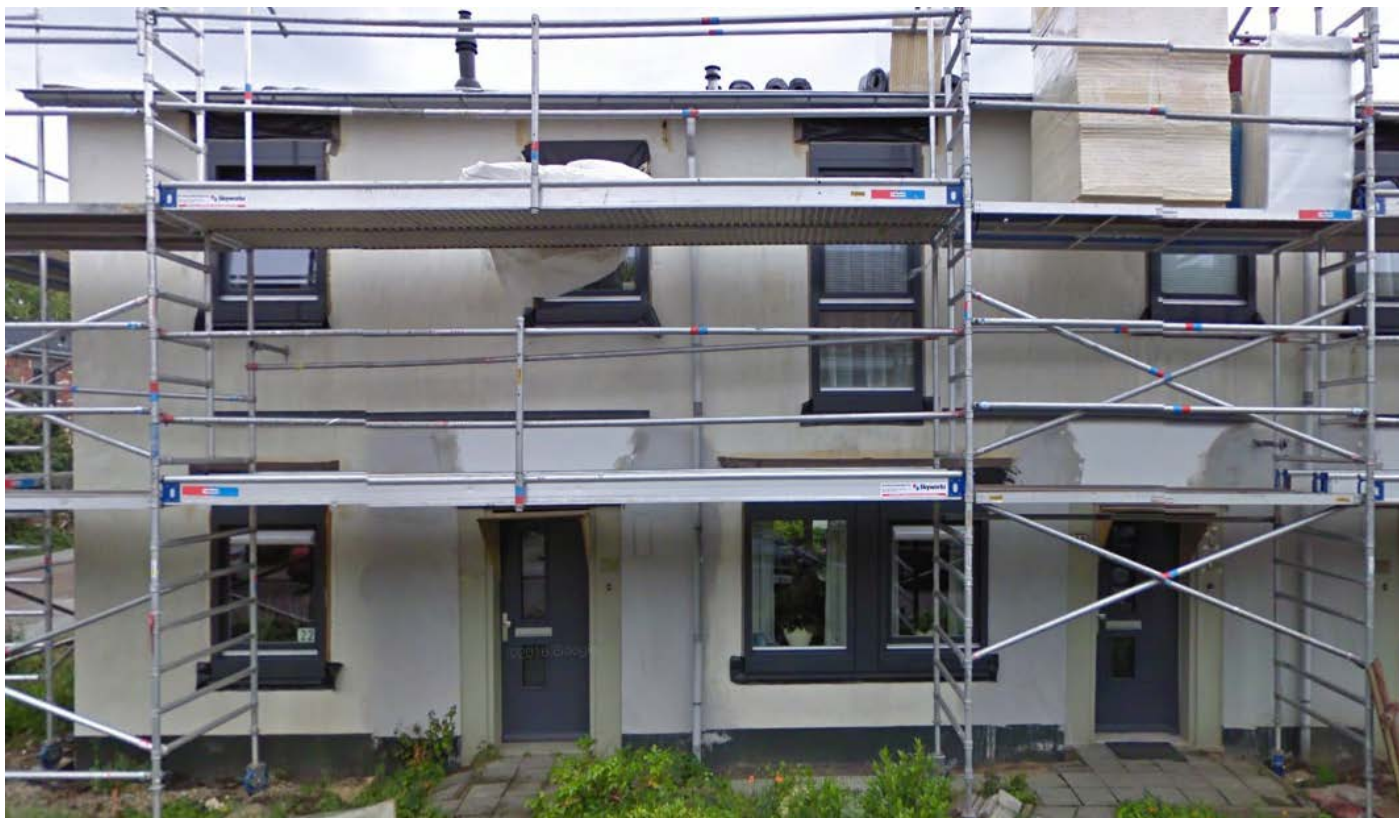
Werk in uitvoering, juli 2009

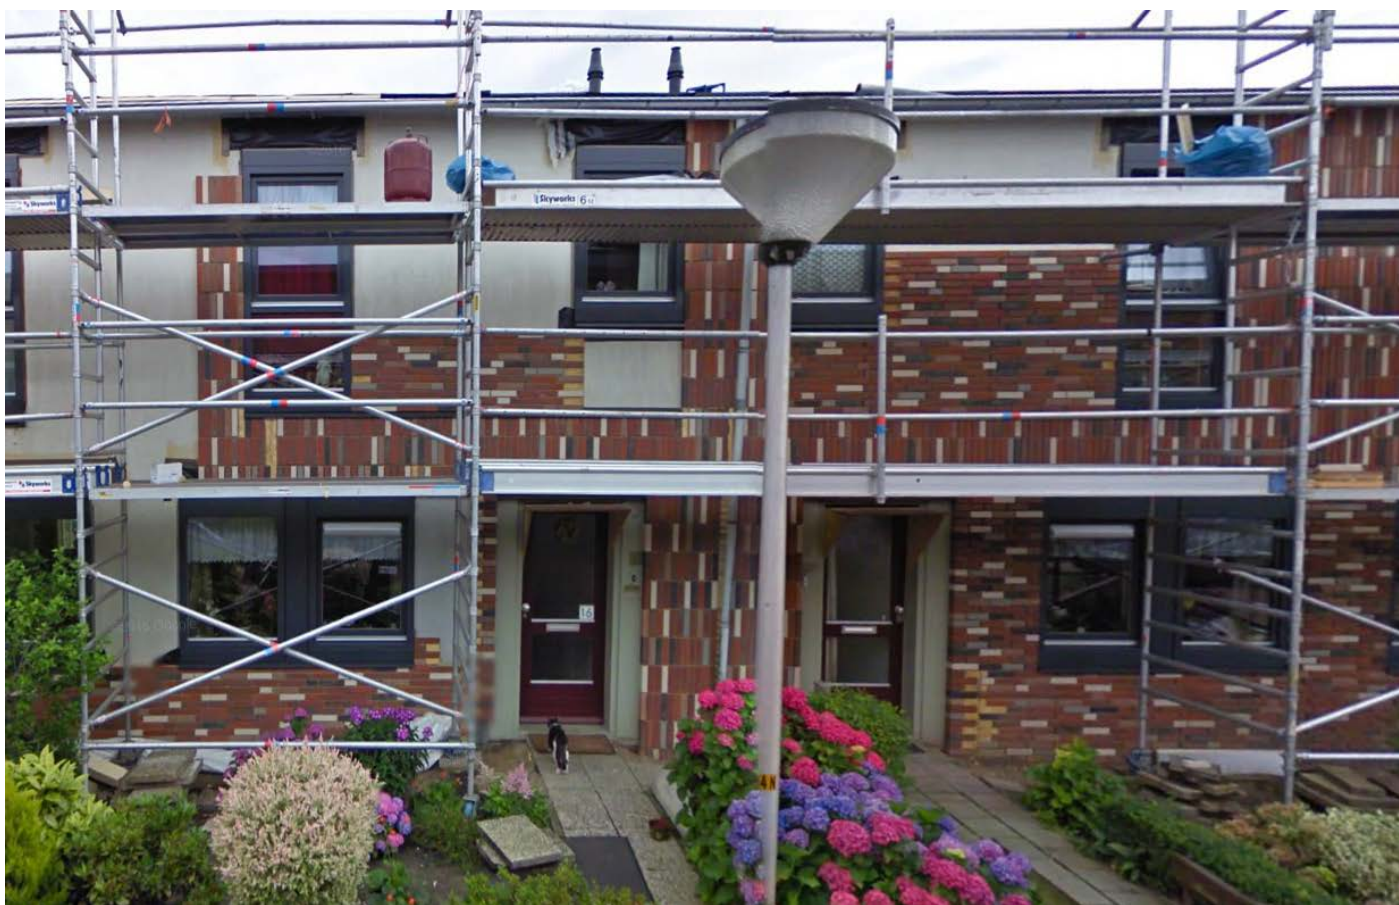
Werk in uitvoering, juli 2009

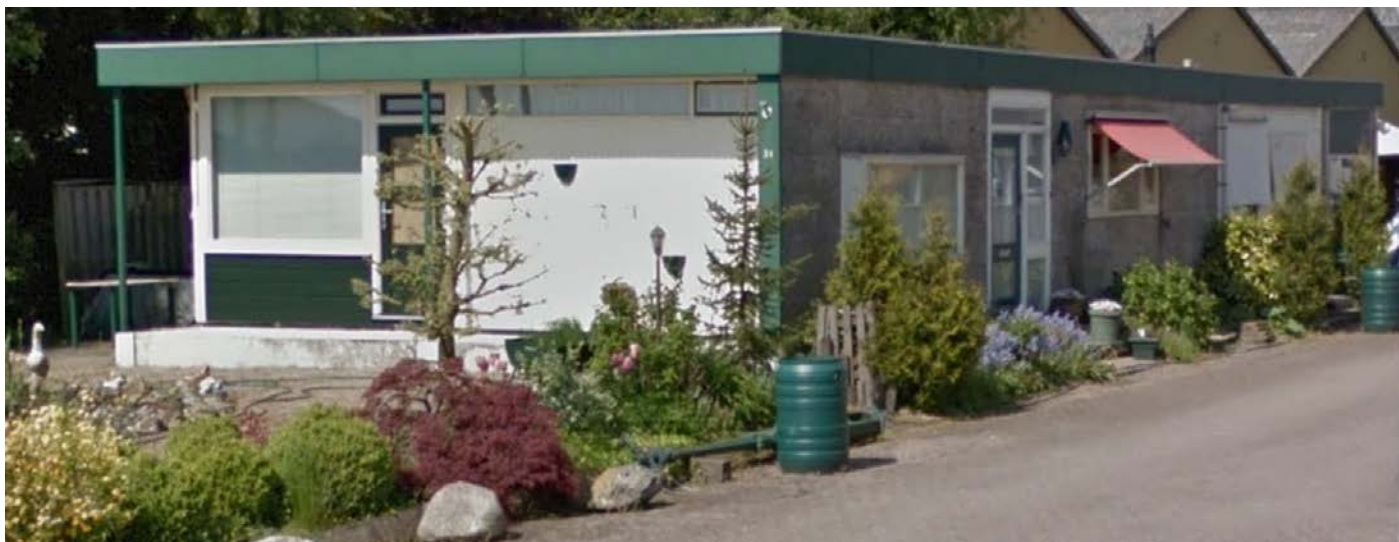
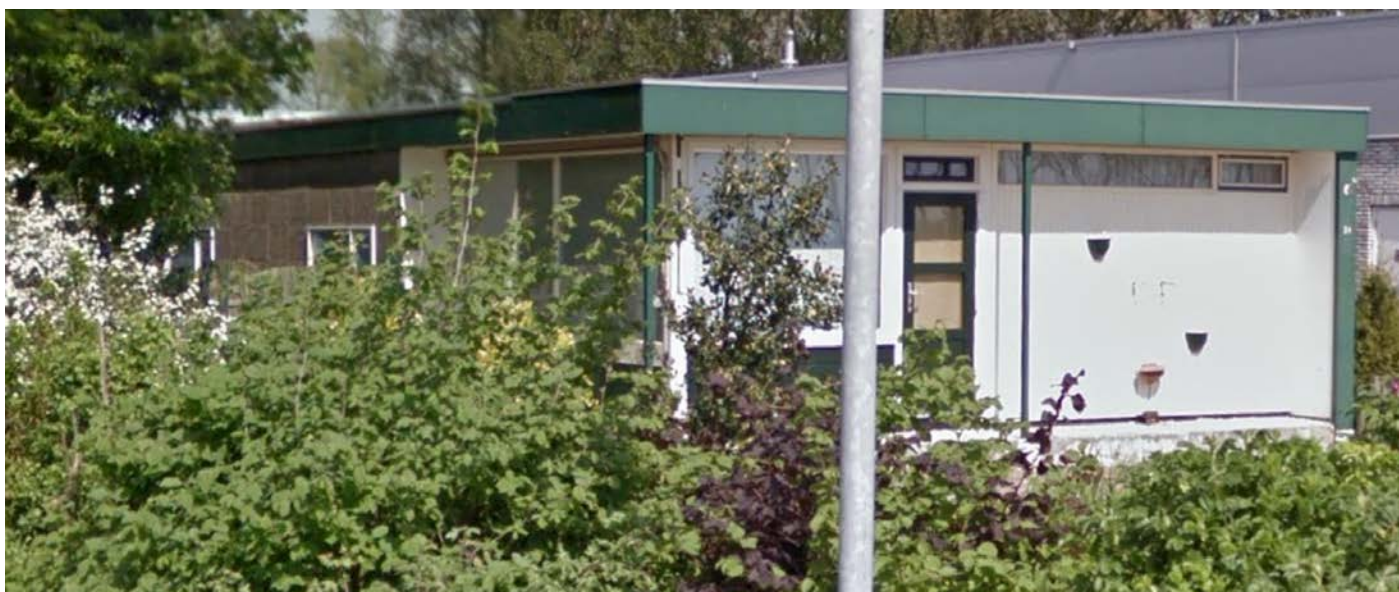
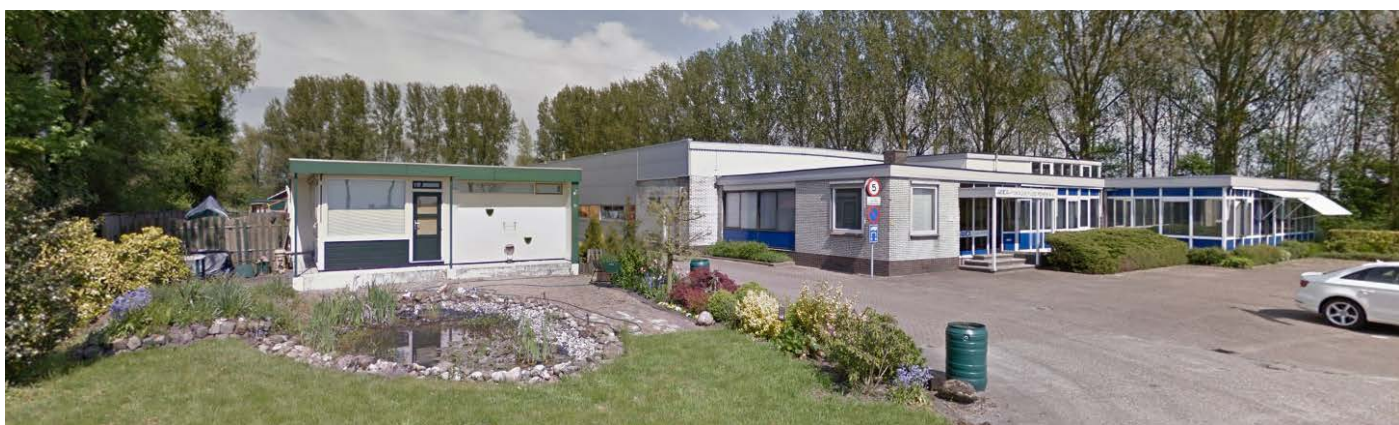
MESA-bungalow op het voormalige bedrijfsterrein van MESA in Ten Post. De karakteristieke betonpanelen zijn zichtbaar in de lange gevel, Google streetview, mei 2016.

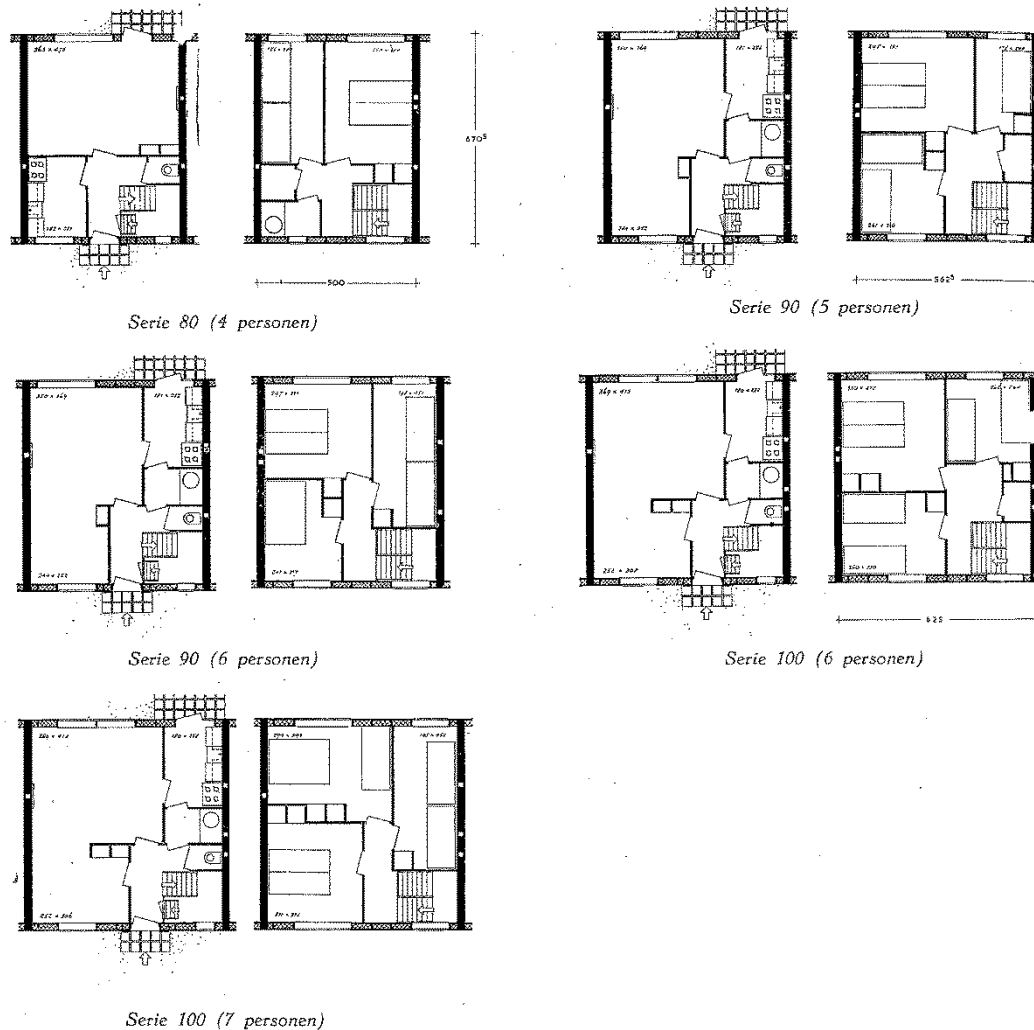
Afbeelding 23: Mogelijke woningtypen met behulp van het Airey-systeem (uit Berghoef 1951).

Berghoef (1951) gaf reeds aan dat de stedenbouwkundige plaatsing van de Airey-woningen en Airey-woongebouwen zeer belangrijk was om tot diversiteit van de woonomgeving te komen. De proefwoningen in Arkel waren – analoog aan de meeste Engelse voorbeelden – als geschakeld blokje gemaakt, maar het Nederlandse Airey-systeem bood, door de dragende gevel, de mogelijkheid om woningen in diverse breedtes te maken om daarmee een diversiteit aan woning typologieën te realiseren (afb. 23).

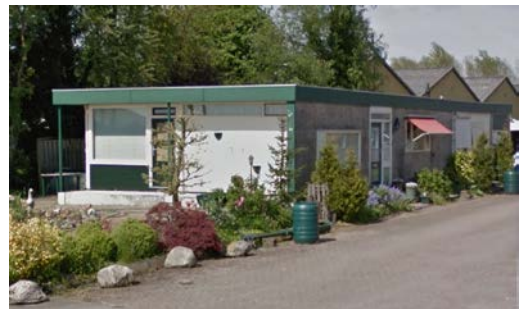
*MESA-bungalow op het voormalige bedrijfsterein van MESA in Ten post.*

Het voorkomen van de vrijstaande woning is niet gedocumenteerd en is dat voor dit onderzoek ook niet. Het betreft de productie van MESA. Het bedrijf MESA dat de rechten op exploitatie van het NEMAVO-Airey systeem had overgenomen was gevestigd in Ten Post. Op het voormalige bedrijventerrein staat nog een bungalow met de kenmerkende Airey-gevelpanelen. Vermoedelijk zijn in de noordelijke provincies meerdere van deze bungalows gebouwd.

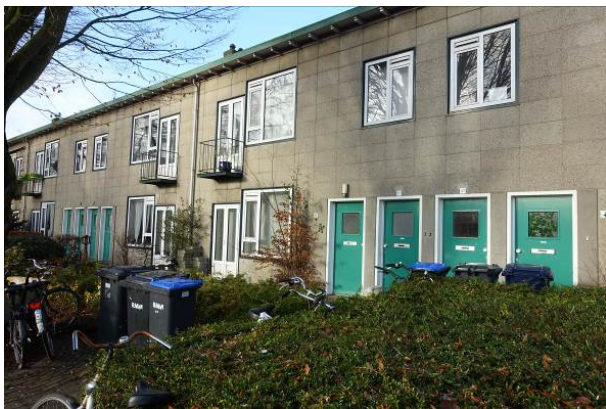
*Zeist straatzijde*

Het grote verschil in de verschijningsvorm tussen de eengezinswoningen en de duplexwoningen is – zoals bij iedere duplexwoning – het aantal deuren in de voorgevel en in het geval van Airey de toevoeging van een balkon voor de bovenwoning aan de achterzijde van de woning.

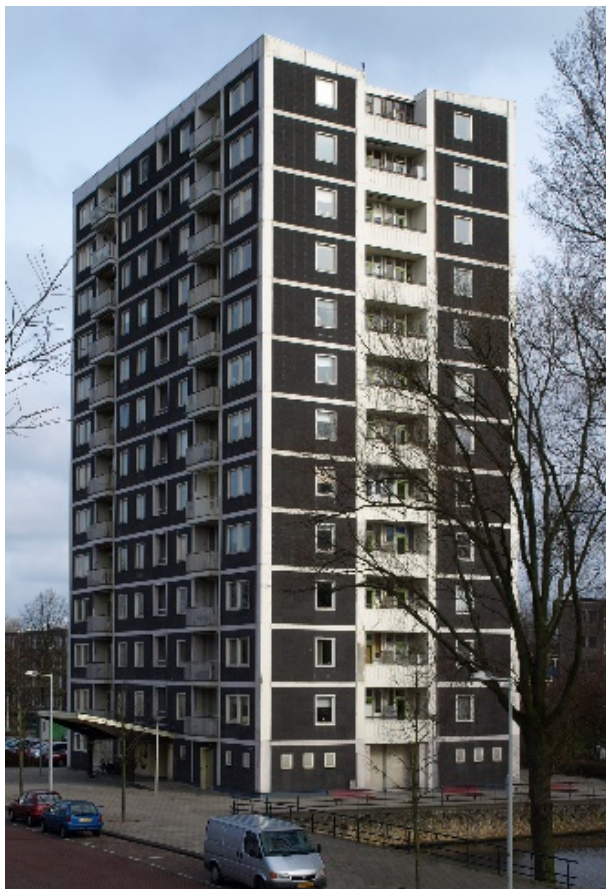
*Amsterdam Sloterveer*

Met behulp van het NEMAVO-Aireysysteem is één toren gebouwd – in het Amsterdamse Sloterveer. Kenmerkend zijn hier ook de zwarte gevelpanelen.

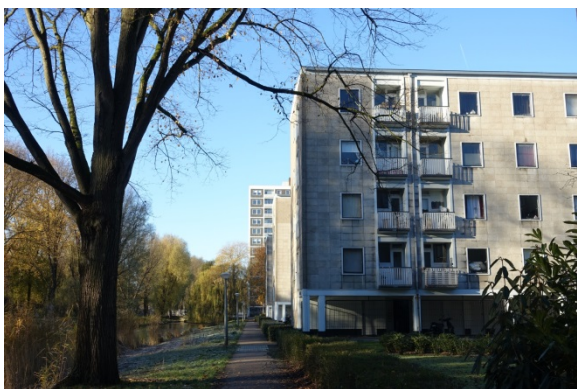
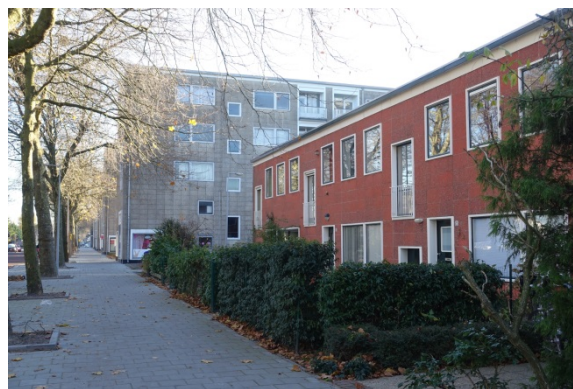
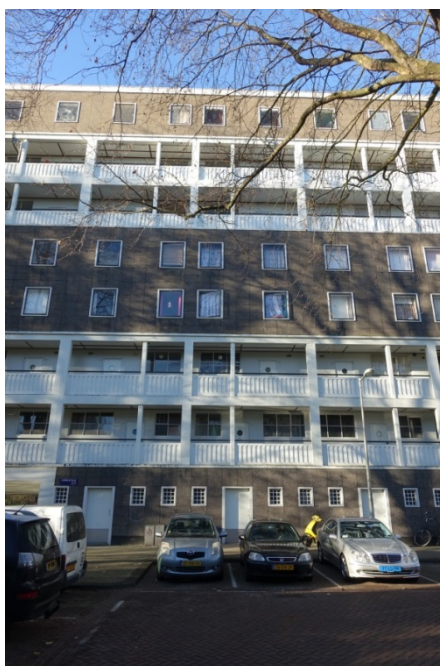
Er zijn Airey-complexen die nagenoeg onveranderd zijn. Zo zijn bij de gebouwen in Slotershof alleen de betonelementen geschilderd en is de dakbedekking vervangen. Betonpanelen, stalen kozijnen, dakranden, deuren en hekwerken zijn allemaal nog origineel. Dit geldt met name voor de woongebouwen. De bijgebouwen waarin garages en restaurants zijn gehuisvest zijn wel veranderd. Het complex is eerst tot gemeentelijk en recent tot Rijksmonument benoemd omdat *'het door zijn omvang en bouwwijze zonder meer als uniek kan worden aangeduid, mede gezien het feit dat de detaillering van het bouwsysteem nog niet is bedorven door "woningverbetering" en dat Slotershof als stedenbouwkundig geheel nog volkomen gaaf is.'*<sup>4</sup> Een onveranderde staat hangt niet per definitie samen met een monumentenstatus. Zo zijn de 124 laagbouwwoningen in Meppel provinciaal monument, maar zijn kozijnen, ramen, deuren en het zo kenmerkende dak-detail in de kopgevel wel veranderd. Ook zijn er woningen in particulier eigendom die geheel in originele staat zijn. In een rij Airey-woningen in Westzaan komt dan bijvoorbeeld nog één vrijwel authentiek huis voor of is in Ravenswaay het oorspronkelijk pand overgeleverd aan de elementen door gebrek aan onderhoud.

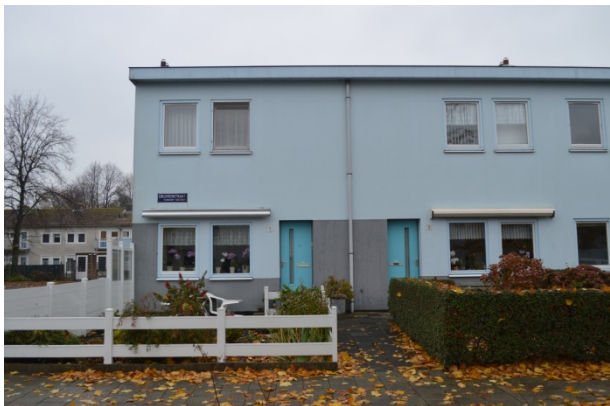
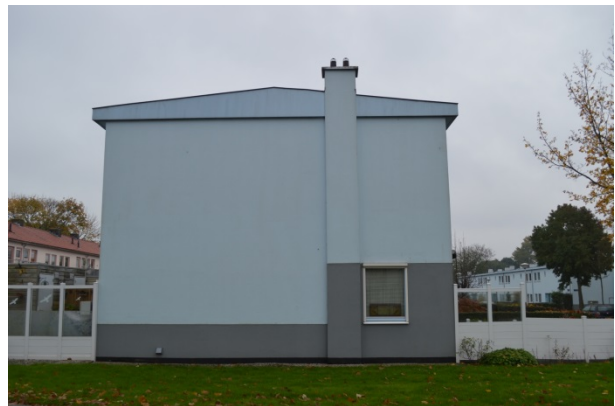
Afbeelding 35: Amsterdam Oostzaan Tuttifrutti

Afbeelding 36: Amsterdam Oostzaan Tuttifrutti

Bij de renovatie van laagbouwwoningen in Tuindorp Tutti-Frutti in Amsterdam Noord werd juist dit detail op de kopgevel nadrukkelijk vormgegeven, evenals de zichtbare positie van de schoorsteen. Ook is in de kozijnen de roedeverdeling teruggebracht, maar met dikkere kozijnen waarbij de stijlen zwaarder zijn dan de dorpels, in plaats van een neutraal grid met alle maten gelijk. Daarnaast heeft het draaiend deel een afwijkende kleur heeft gekregen. Rond de deuren is zichtbaar dat het isolatiepakket heeft gezorgd voor een dikkere gevel, waardoor diepe negges ontstaan. Ook dit project heeft meer plasticiteit gekregen dan het oorspronkelijk ontwerp.

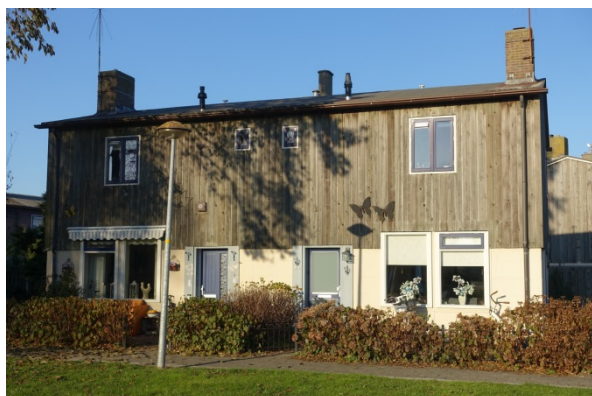
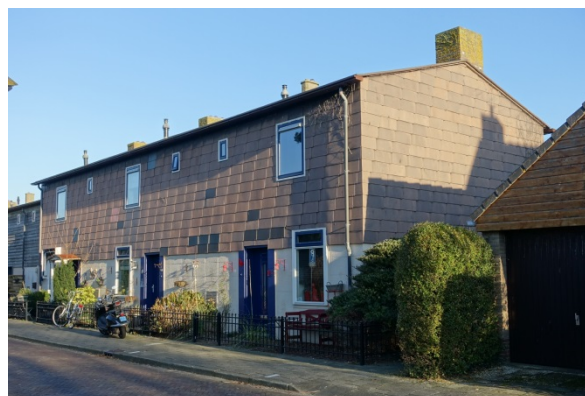
*Afbeelding 40: Den Helder*

*Afbeelding 41: Den Helder*

In latere voorbeelden worden metselwerk, houten delen of steenstrips als nieuw gevelmateriaal gebruikt. Bij de materiaalwijziging wordt soms ook de gevelcompositie veranderd. In Den Helder zijn de verdiepingen van de eengezinswoningen met hout bekleed, maar de begane grond met stucwerk, waardoor een plint ontstaat. Ook in het schilderwerk in Oostzaan is door kleurverschil een plint gemaakt. Het metselpatroon op de steenstrips in Zwolle toont verschillende kleuren, verschillende richtingen en stopt halverwege de kopgevel waardoor de voor- en achterkant duidelijker onderscheiden worden. Naast de mogelijkheid om de verschijning drastisch te veranderen wordt in sommige gevallen ook aansluiting met woningen in de omgeving gezocht. Zo passen in Hengelo de Airey-woningen in zowel laag- als hoogbouw door hun nieuwe metselwerk in de traditioneel gebouwde omgeving.

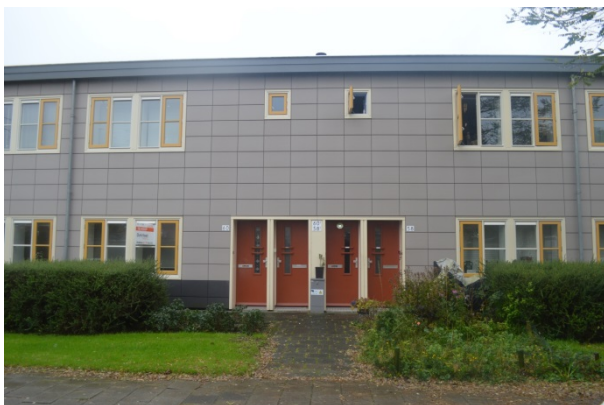
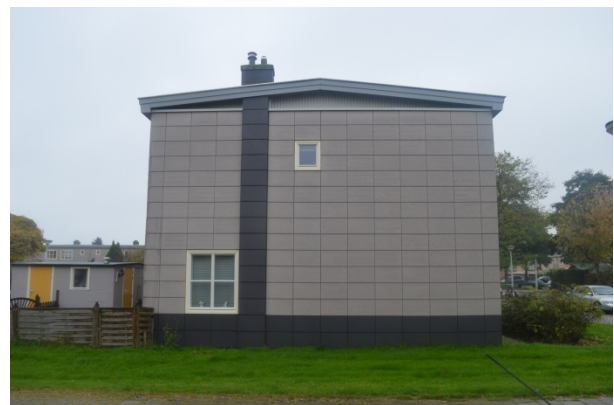
*Afbeelding 44: Amsterdam Oostzaan TuttiFrutti*

*Afbeelding 45: Amsterdam Oostzaan TuttiFrutti*

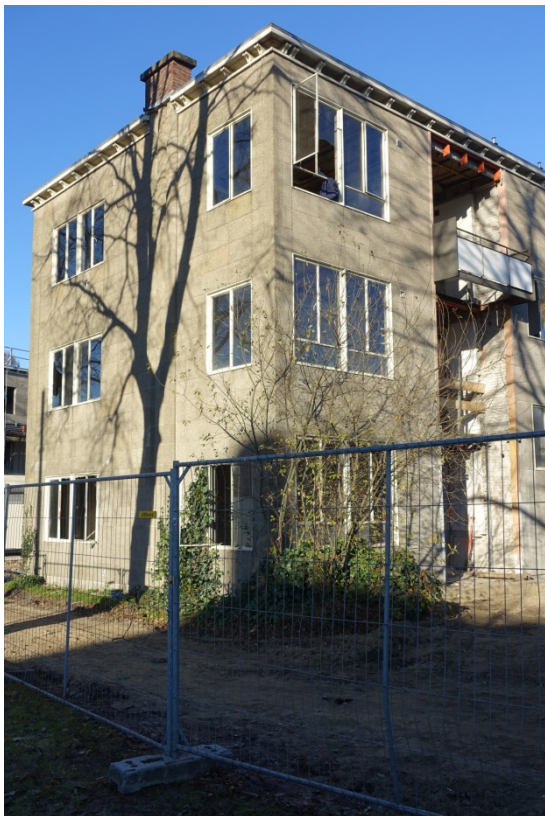
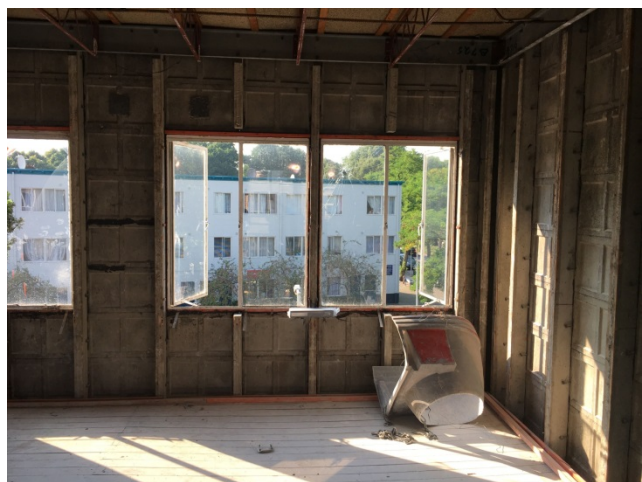
Afbeelding 46: Amsterdam Sloterveer

Afbeelding 47: Amsterdam Sloterveer

Bij de renovatie van portiekwoningen in Sloterveer wordt de gevel van binnenuit geïsoleerd. Daartoe wordt het bestaande binnenspouwblad van bimsbeton verwijderd en vervangen door een houtskeletbouwelement. In dit geval worden de woningindeling, installaties dak- en vloerisolatie verbeterd en zijn de woningen onbewoond tijdens renovatie. De betonplaten worden gereinigd en de naden afgedicht. De gevel wordt weliswaar niet dikker, maar toch worden de kozijnen vervangen en verandert de detaillering rondom het kozijn. Hierbij wordt gestreefd naar een zo goed mogelijke benadering van het origineel, waarbij een afschuining van het kozijnprofiel de oorspronkelijke stopverf in herinnering brengt.

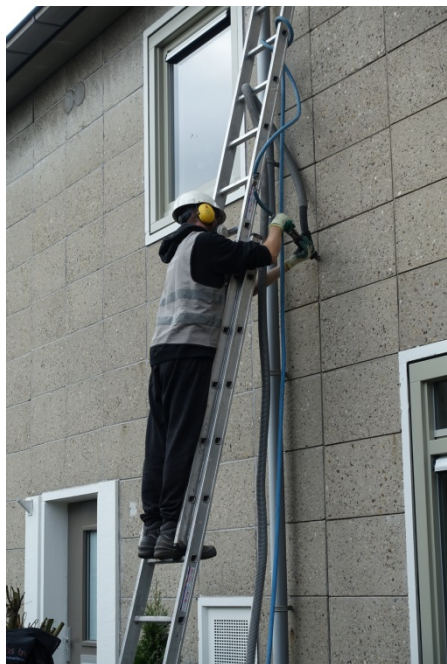
*Afbeelding 48: Verwijderen oude voegen in Amersfoort*

In Amersfoort en in Eindhoven Genderdal zijn de gevels gereinigd, opnieuw gevoegd, gehydrofobeerd en nageïsoleerd door het inspuiten van isolatievlokken in de constructie. De isolatiewaarde van deze oplossing is veel minder dan het van binnenuit isoleren en ook zijn de koudebruggen niet verminderd. In beide gevallen zijn de renovaties onderdeel van een 'keuzeprogramma' voor bewoners (huurders). Er is een minimum-variant die bij alle woningen wordt uitgevoerd en er zijn comfortopties die (tegen huurverhoging) kunnen worden doorgevoerd. Zo worden in Amersfoort bijvoorbeeld de houten renovatiekozijnen weer vernieuwd en worden pv-cellen op het dak geplaatst.

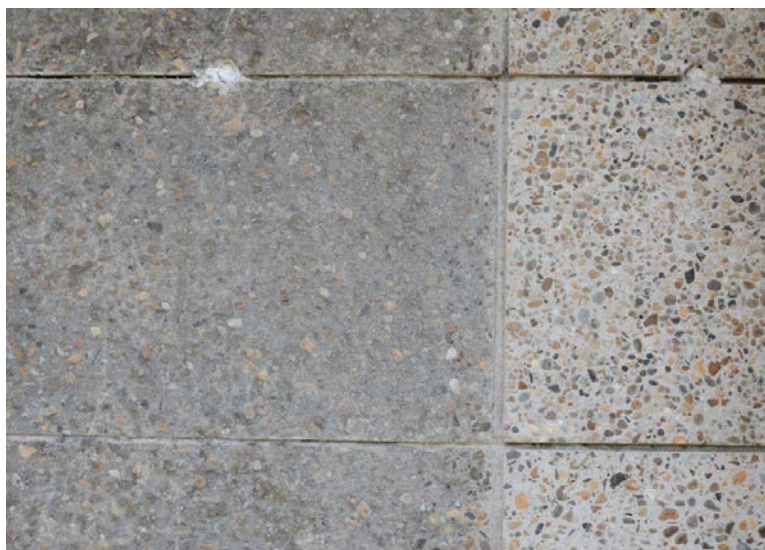
*Afbeelding 49: Gevelreiniging, en na-isoleren van de spouw in Eindhoven Genderdal.*

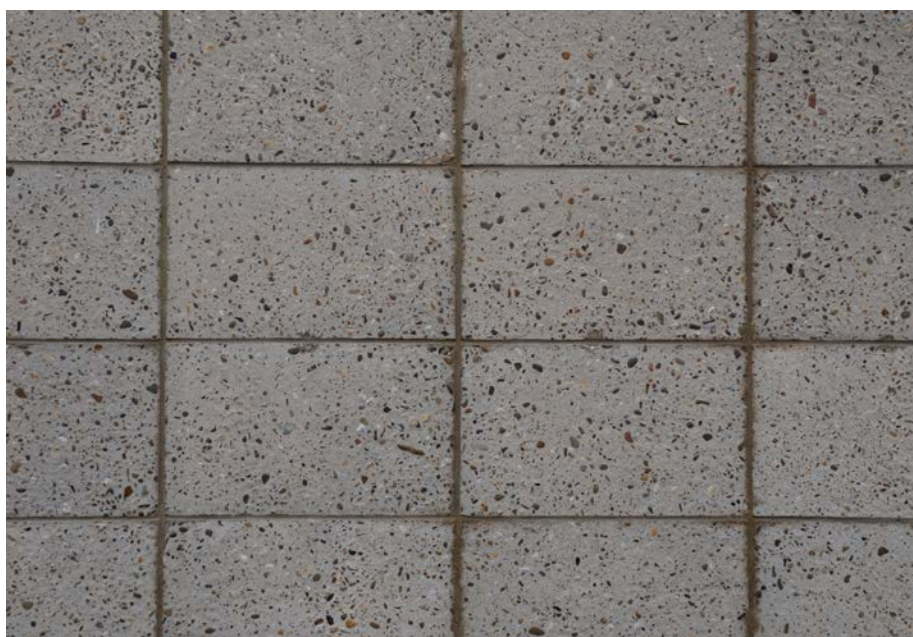
*Afbeelding 50: Nieuw voegwerk en gerepareerde inspuitsgaten voor het na-isoleren in Amersfoort.*
