**Oppervlaktebehandelingen  
werkingsprincipe, afwegingen, voordelen en risico's**

Lubelli, Barbara; van Hees, Rob; Nijland, TG

2016

Kennis van de gevel

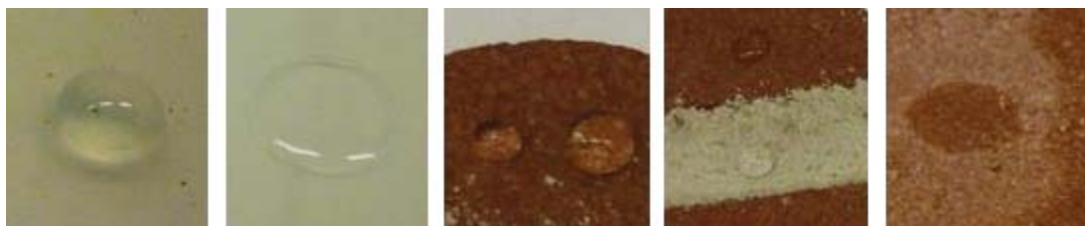
Fig. 3. (a) Druppel water op glas na behandeling met een bijenwas en (b) na het reinigen van de behandeling met heet water; (c) druppel water op baksteen na behandeling met bijenwas en (d) na het reinigen van de behandeling met heet water (e). Druppel water op een niet behandelde baksteen.

Producten op basis van olie en/of (bijen)was claimen reversibel te zijn. Omdat in dit geval geen nieuwe polymeren gevormd worden, zouden deze producten in theorie geëxtraheerd kunnen worden, door bijvoorbeeld het gebruik van heet water en eventueel een geschikt schoonmaakproduct. Helaas werkt het volledig weghalen van deze producten alleen op niet poreuze ondergronden (zoals bijvoorbeeld glas); in het geval van poreuze ondergronden blijft het waterafstotend effect ook na het reinigen (deels) nog aanwezig (Fig. 3). Dit komt waarschijnlijk doordat het waterafstotende product, tijdens het reinigen, moeilijk compleet kan worden verwijderd en gedeeltelijk wordt opgezogen.

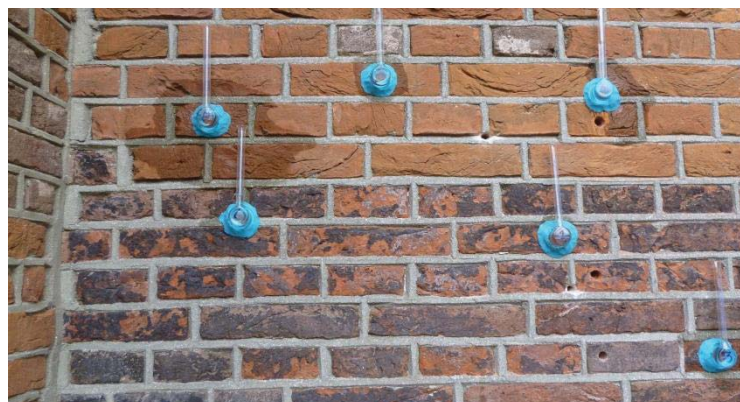
*Fig. 4. Karstenbuisjes op baksteen en op de overgang tussen baksteen en voegmortel.*

De aanwezigheid en effectiviteit van een hydrofobeermiddel kan herkend worden door de aanwezigheid van een waterafstotend effect. Dit kan eerst indicatief bepaald worden door het oppervlak nat te maken met water: het ontstaan van een pareleffect is een duidelijke indicatie dat de gevel hydrofoob is. Echter, de afwezigheid van het pareleffect betekent niet dat er geen waterafstotende behandeling aanwezig is. Het kan zijn dat het hydrofobeermiddel aan het oppervlak onder invloed van UV-straling is afgebroken, maar nog wel aanwezig is in de diepte. Een test met Karstenbuisjes kan in dergelijke gevallen een beter beeld geven. De Karstenbuis is een glazen buisje dat met kit op een gevel wordt geplakt (Fig. 4). Door het buisje stapsgewijs met water te vullen, kan beoordeeld worden in welke mate het metselwerk vocht opneemt. Van belang is daarbij de waterabsorptie van de baksteen/natuursteen, van de mortel en van de overgang tussen steen en voegmortel: hier ontstaan vaak, door krimpen van de voegmortel en/of bewegingen in de structuur, kleine scheurtjes die de behandeling ineffectief kunnen maken.

Bij een effectieve waterafstotende behandeling is de absorptie van een baksteen (bijna) nihil. Er moet wel opgemerkt worden dat de aanwezigheid van vervuiling op het oppervlak vergelijkbare lage absorptiewaarden kan geven. Bij twijfel kan een kern uit de
